RAPPORT

D'ENQUÊTE DE SÉCURITÉ

BEAD-air T-2015-013-I

Type d'appareil Cougar rénové AS 332 M1e

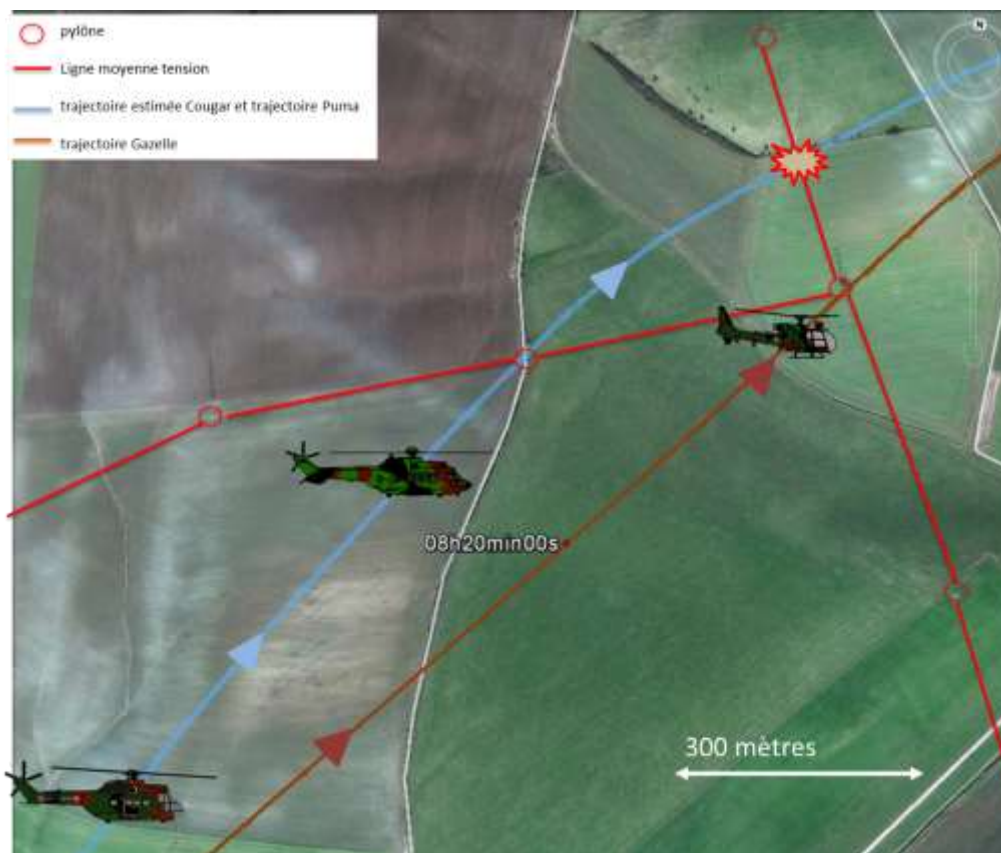
Le PF du Cougar voit la Gazelle dans un secteur 1h / 2h et ne perçoit que le renvoi qui part au sud. Le soleil, situé dans un secteur 2h, est bas sur l'horizon et constitue une gêne visuelle. Le pilote vole avec la visière fumée baissée.

Position relative des aéronefs avant l'évènement⁴

L'équipage du Cougar perçoit tardivement la ligne électrique, le pilote en fonction effectue une manœuvre d'évitement par le haut suivie d'une remise à plat de l'appareil afin d'éviter que le rotor anti-couple (RAC) ne heurte le câble. Durant cette manœuvre, le balconnet droit accroche le câble supérieur de la ligne moyenne tension.

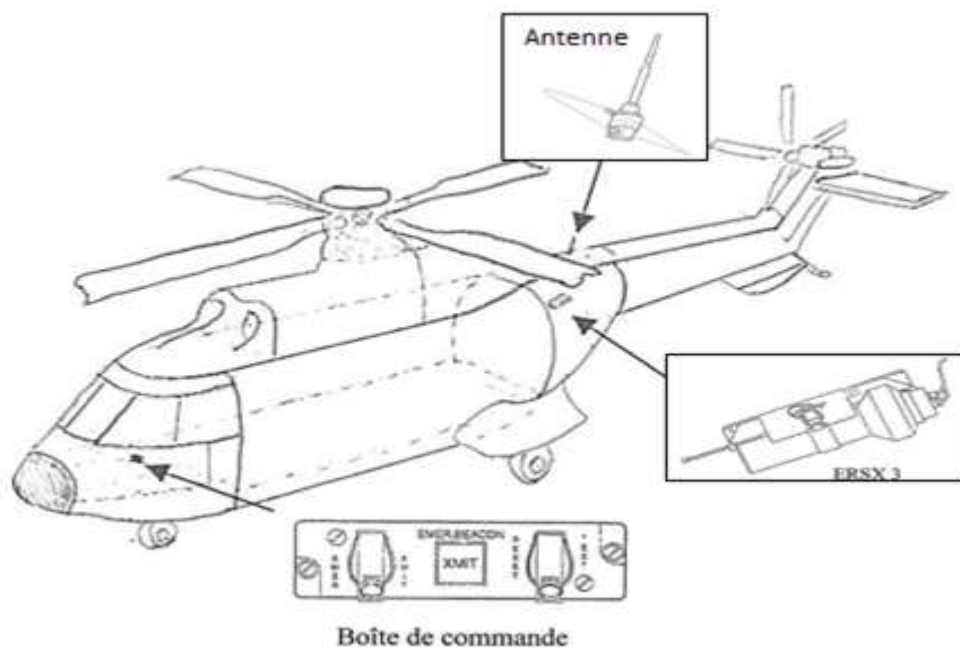
Lors de l'évènement, la balise s'est déclenchée automatiquement. Elle a été coupée manuellement par l'équipage.

Positionnement des éléments de la balise de détresse

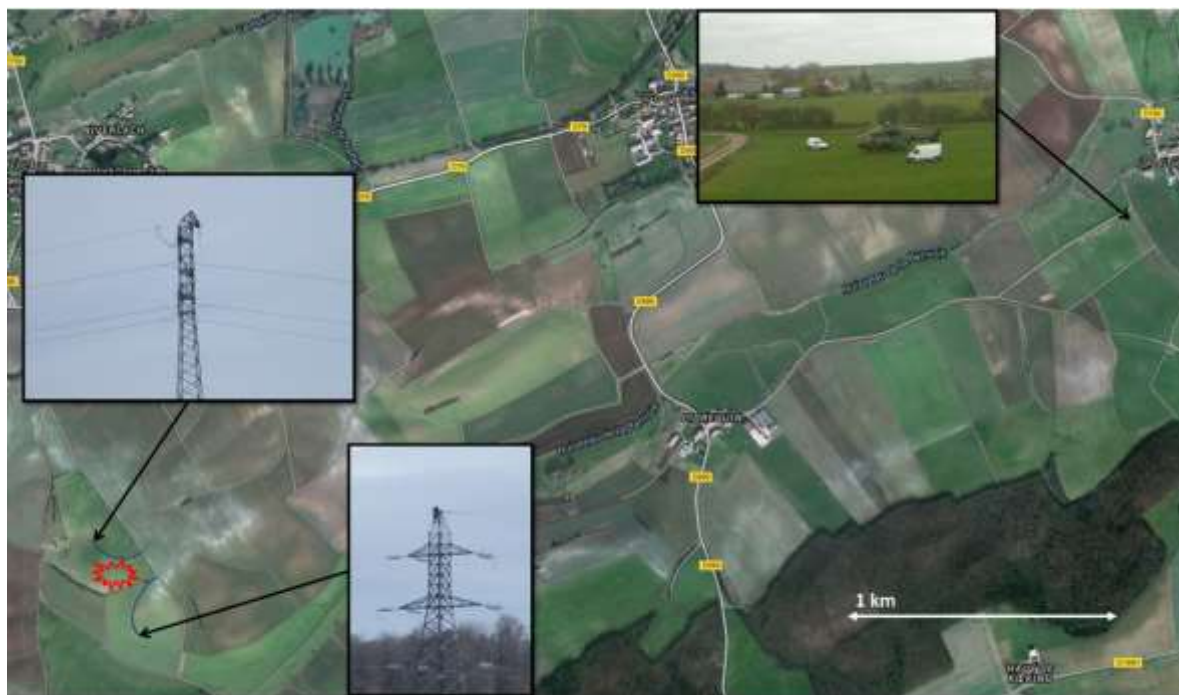
Après avoir heurté le câble supérieur de la ligne électrique (entre les 2 pylônes, sensiblement au milieu) l'appareil se pose dans un champ situé à environ 4 km de la zone d'impact.

Photo satellite de la zone

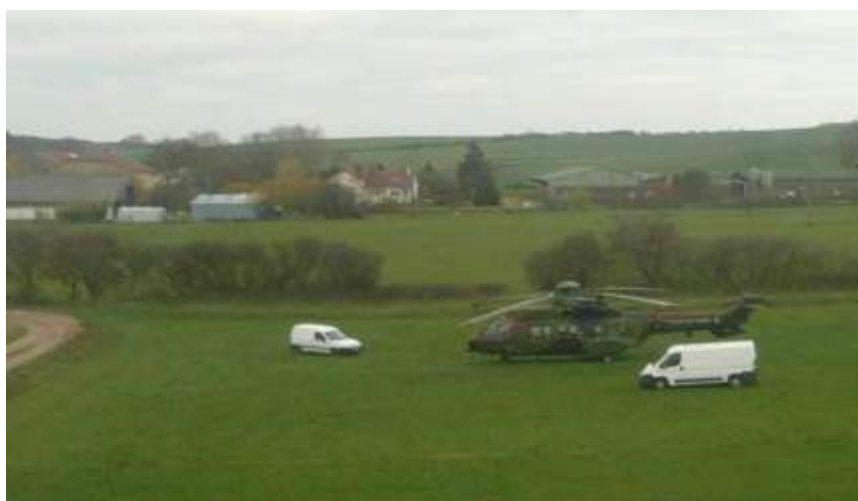
Vue générale de l'aéronef

Des dommages sont constatés dans la zone du caisson de l'atterrisseur droit.
