RAPPORT D'ENQUÊTE TECHNIQUE

BEAD-air-A-2009-013-A

Date de l'événement	20 décembre 2009
Lieu	Aéroport de Kaboul (Afghanistan)
Type d'appareil	EC 725 CARACAL
Immatriculation	2626 SD
Organisme	Armée de l'air
Unité	Bataillon d'hélicoptères – Opération PAMIR

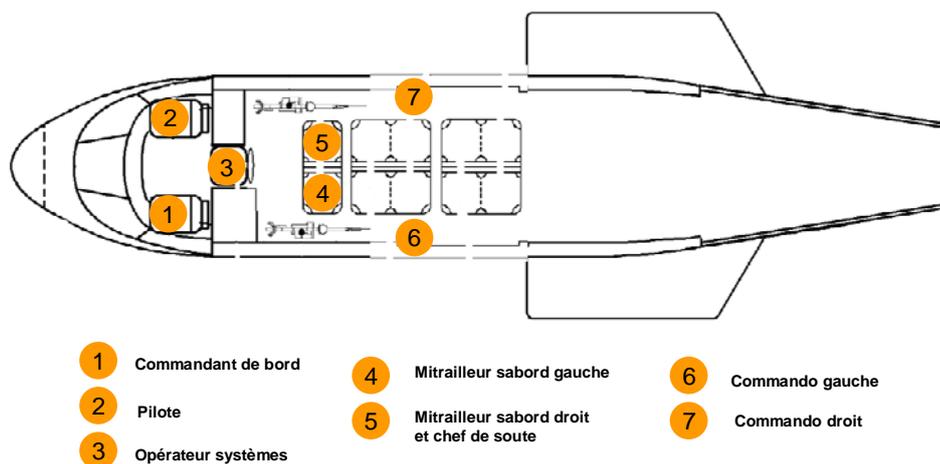
Position des membres de l'équipage pendant la mission.

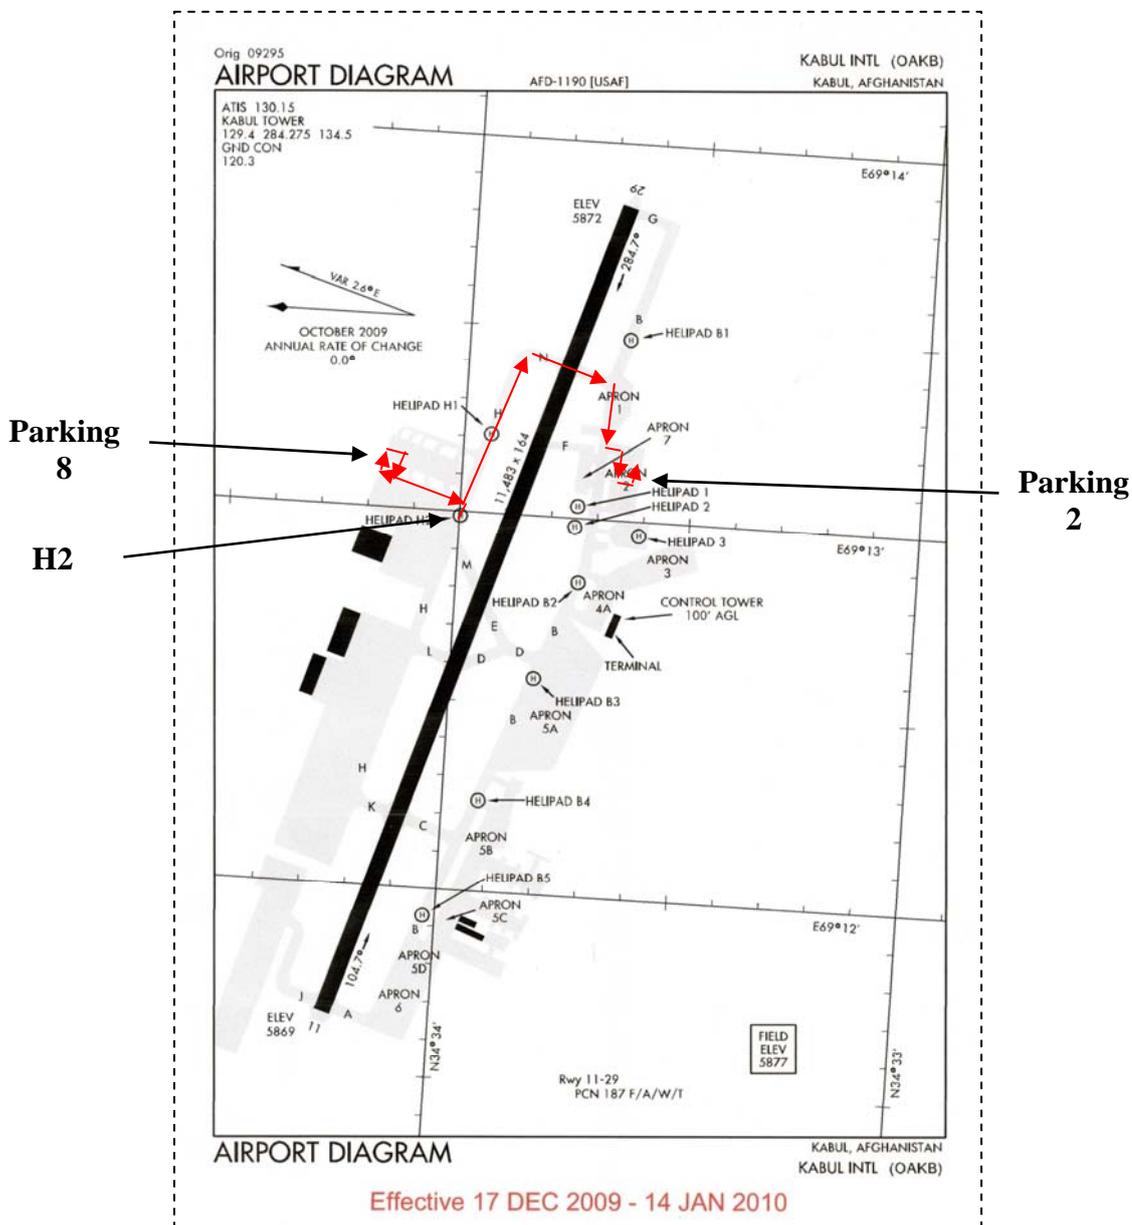
Roulage de l'EC 725 du H 2 vers son plot de stationnement

L'arrivée sur l'aire de stationnement impose de circuler entre les hélicoptères déjà stationnés (tous les plots hélicoptère de manœuvre (HM) sont occupés à l'exception de celui vers lequel l'équipage se dirige) et la clôture du parking qui a récemment été rehaussée.

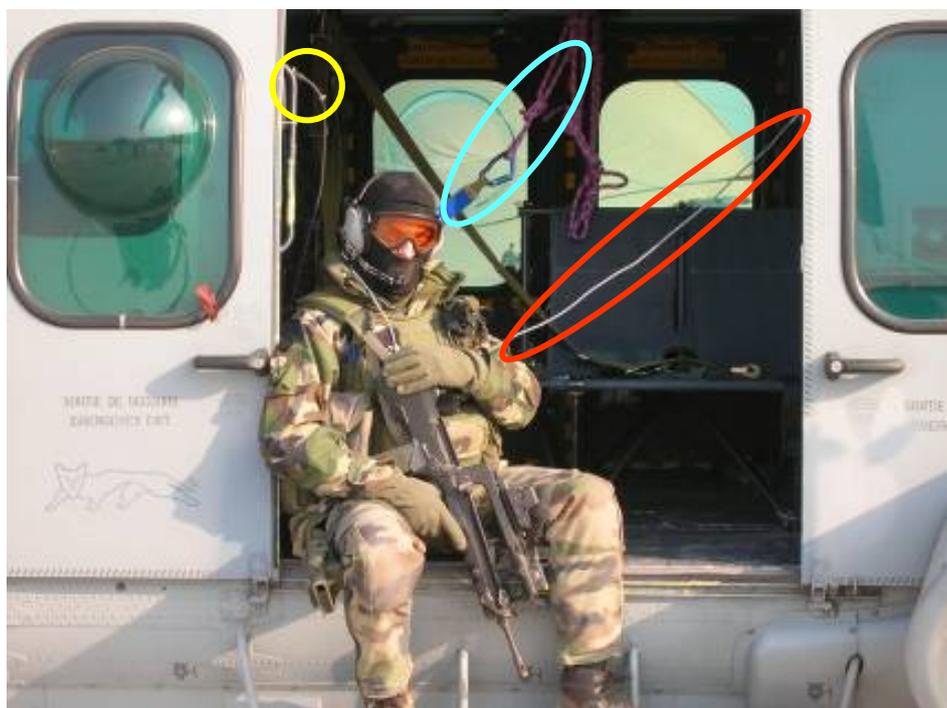
Pour les besoins spécifiques de cette mission, afin de permettre aux autorités transportées d'être en liaison avec le CdB, la prise amont avait été mise à leur disposition. Le cordon du casque radio de chaque commando était donc connecté à la prise aval de la porte alors qu'habituellement il est branché à l'opposé.

Assurance reliant le harnais commando à la BTP.
