RAPPORT PUBLIC D'ENQUÊTE TECHNIQUE

BEAD-air-C-2009-003-I

Date de l'événement	05 mars 2009
Lieu	25 Nm à l'ouest de Cazaux (Gironde)
Type d'appareil	Mirage F1 CR
Immatriculation	N° 602 – FZJTI
Organisme	Délégation générale pour l'armement
Unité	Centre d'essais en vol de Cazaux

Lors d'un vol d'essais au décollage de la base de Cazaux, pendant la montée vers la zone de travail, la verrière se désolidarise du fuselage. Le pilote interrompt le déroulement du vol et effectue un atterrissage de précaution sur la piste de Cazaux.
Le pilote est indemne. L'aéronef est endommagé et la verrière n'a pas été retrouvée.

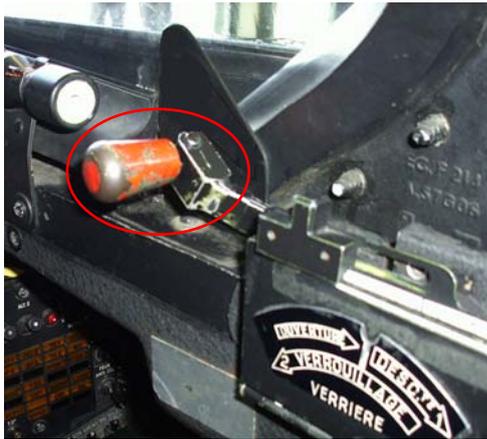
Bonhomme en position *abaisseé*

Seule la position *descente* du levier est instable (passage du levier sur la position *ouverture* au relâchement).

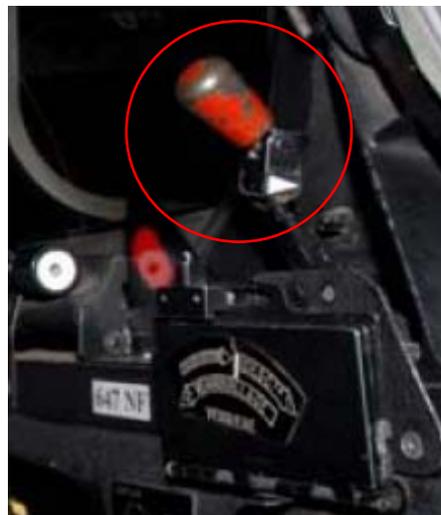
Bonhomme en position *intermédiaire*

Il est possible d'installer le levier dans une position intermédiaire entre *ouverture* et *verrouillage*.

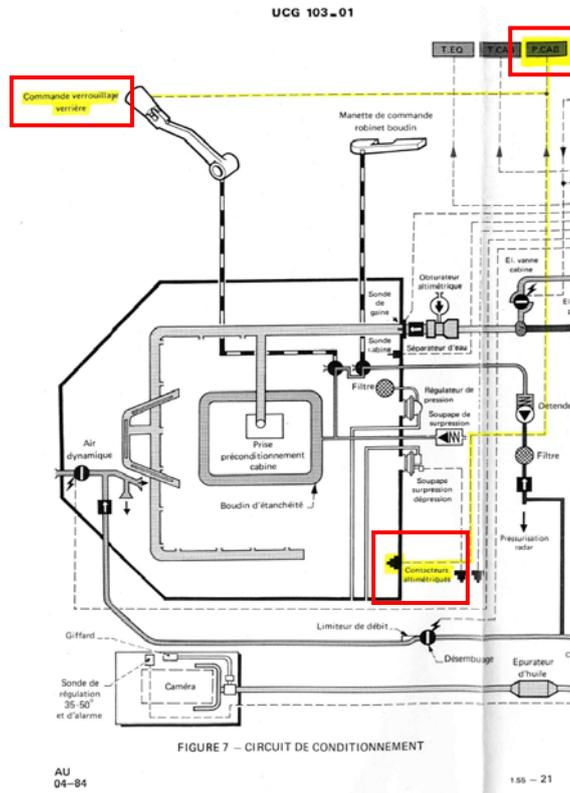
Conditions d'allumage du voyant PCAB

La panne de conditionnement cabine, appelée également panne de pressurisation ou panne PCAB, est effective lorsque *l'altitude cabine dépasse 30 000 ft* ou bien lorsque *la commande verrière (ie : la poignée de manœuvre de la verrière) n'est pas en bonne position* (UCG 103.01-1,55.3.5-PANNES).

Elle est détectée soit par le contacteur altimétrique, soit par le contacteur 28H de la poignée de manœuvre de la verrière comme le montre la figure 5.

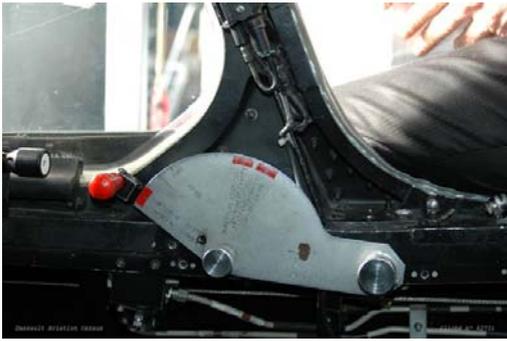
Levier sur la position *verrouillage* (butée avant)

Des essais ont été effectués pour déterminer la position du levier de la poignée de commande de la verrière à cet instant.

Les photos suivantes, réalisées à titre de comparaison, ont été prises avec les mêmes caractéristiques que la caméra EVE en azimuth et site.
