Bureau enquêtes accidents défense air

RAPPORT D'ENQUÊTE TECHNIQUE

BEAD-air-M-2009-008-A

Date de l'événement	21 septembre 2009
Lieu	Base de l'aéronautique navale de Lanvéoc-Poulmic
Type d'appareil	Cap 10B
Immatriculation	N° 109 – FYDCA
Organisme	Marine nationale
Unité	Ecole d'initiation au pilotage escadrille 50S

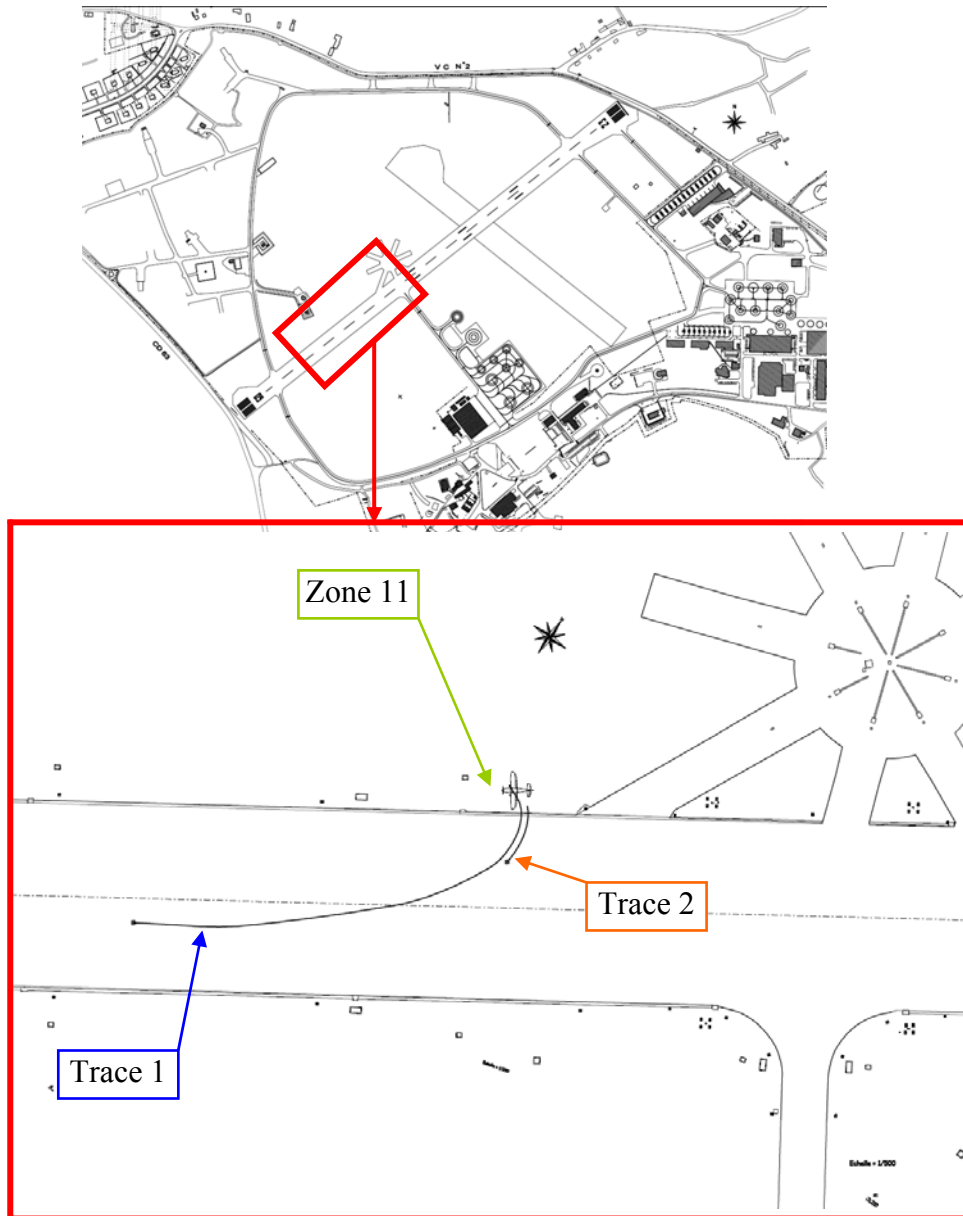
Plan général de la piste et des traces relevées

- une trace noire puis blanchâtre curviligne vers la gauche de la piste longue de 84,50 mètres (trace 1) ;
- une trace marron-orangée discontinue longue de 11,30 mètres située à droite de la trace 1 (trace 2) ;
- une zone d'herbe arrachée, située dans le prolongement de la trace 1 (zone 11).

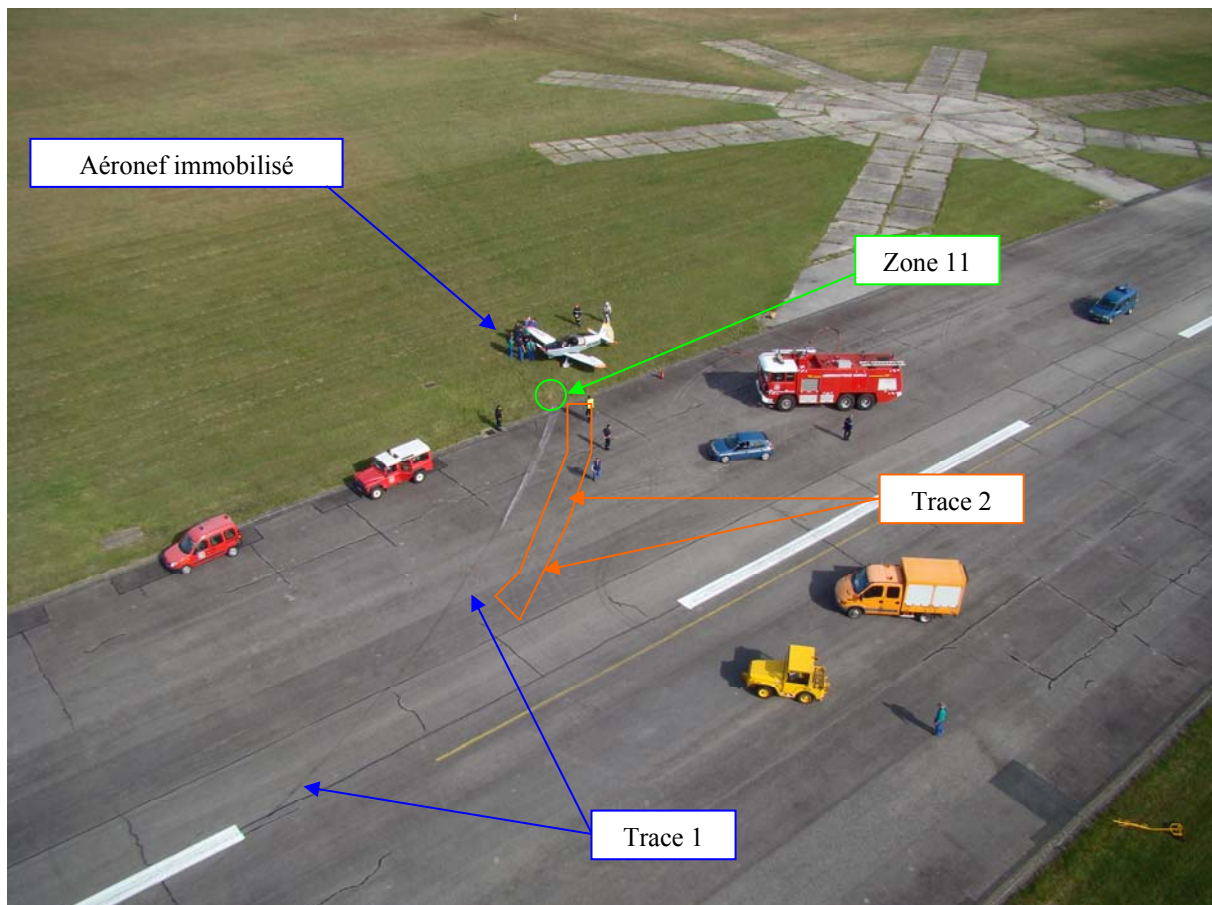
Vue générale des marques (traces 1 et 2, zone 11)

L'examen de la zone de la trajectoire empruntée par l'avion (piste et abords) a mis en évidence trois marques (trace 1, trace 2, zone 11) représentées sur le schéma ci-dessous et décrites au paragraphe 1.11.1. *Examen de la zone.*

Au début, la trace 2 est distante de la trace 1 de 3,5 m (mesure réalisée perpendiculairement à la trace 1). Cette valeur, supérieure à la mesure relevée sur un appareil intègre, signifie que le déplacement de l'atterrisseur principal vers l'intérieur a débuté sur la piste.

D'autre part, la convergence entre les traces 1 et 2 (mise en évidence à la fin de la trajectoire sur la piste par la diminution de l'écartement entre ces deux traces, qui passe de 3,5 m au début de la trace 2 à 2,8 m au point de sortie de piste) et l'affaissement constaté de l'atterrisseur principal droit vers l'intérieur (qui s'est donc physiquement éloigné de l'extrémité de l'aile droite) signifie que l'extrémité de l'aile droite a « dépassé » l'atterrisseur principal droit (annexe 2).

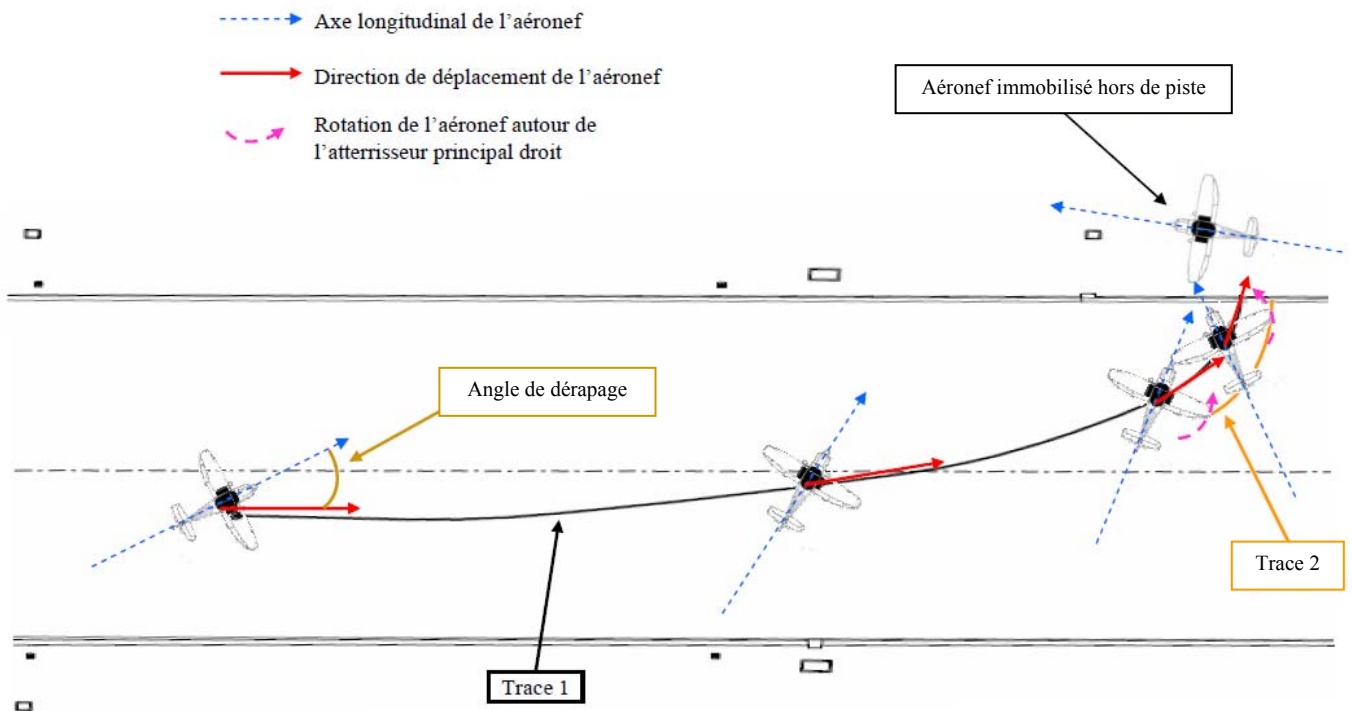
Rotation de l'aéronef autour de l'atterrisseur principal droit

Au cours de son dérapage, l'avion a effectué une rotation autour de son atterrisseur principal droit.

Le croquis ci-dessous présente le dérapage de l'aéronef et la rotation progressive de l'avion vers la gauche et sensiblement autour de l'atterrisseur principal droit affaissé : pendant cette phase, l'aile droite semble « dépasser » l'atterrisseur principal droit.
