Bureau enquêtes accidents défense air

RAPPORT D'ENQUÊTE TECHNIQUE

BEAD-air-M-2009-011-I

Date de l'événement	02 novembre 2009
Lieu	Aérodrome de Lorient – Lann Bihoué (56)
Type d'appareil	Super-Etendard Modernisé
Immatriculation	N° 4
Organisme	Marine nationale
Unité	Flottille 11F - Landivisiau

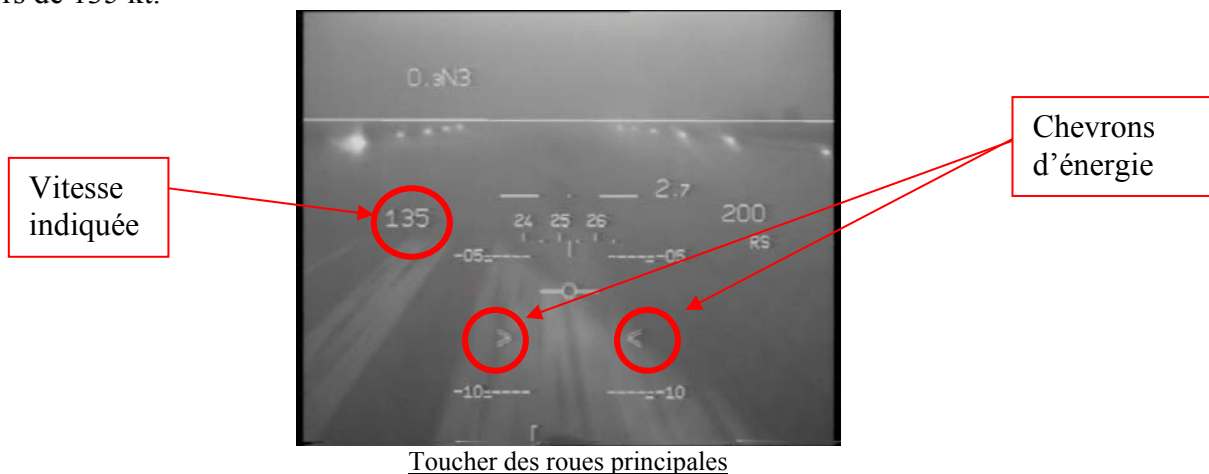
Vers 400-500 ft, le pilote acquiert le visuel sur la rampe d'appontage puis sur la piste. Il est légèrement désaxé vers la droite et poursuit la finale à vue. Le pilote est particulièrement surpris des conditions de visibilité et de l'état de la piste. Il est 17 h 30, la nuit commence à tomber et les conditions météorologiques assombrissent le ciel. Une forte averse tombe sur le terrain. Le pilote s'aperçoit soudainement que la piste est « inondée »¹⁴. Il vise les marques d'appontage¹⁵. Le toucher des roues a lieu juste après le brin d'arrêt, à 17 h 31. Sa vitesse est alors de 135 kt.

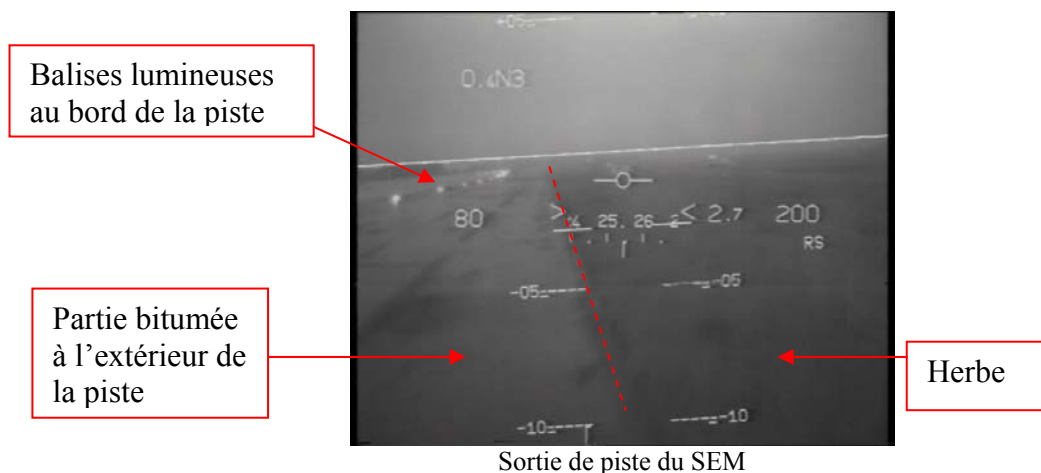
Le pilote continue à freiner mais ne parvient plus à contrôler sa trajectoire. L'appareil continue de dérapage à droite et sort de piste une à deux secondes après le largage du parachute. Il franchit le bas-côté à l'extérieur de la piste (partie bitumée) à une vitesse de 88 kt. Le pilote utilise alors le frein secours, sans effet. L'appareil pénètre dans l'herbe à une vitesse de 80 kt, 26 secondes après le toucher des roues.

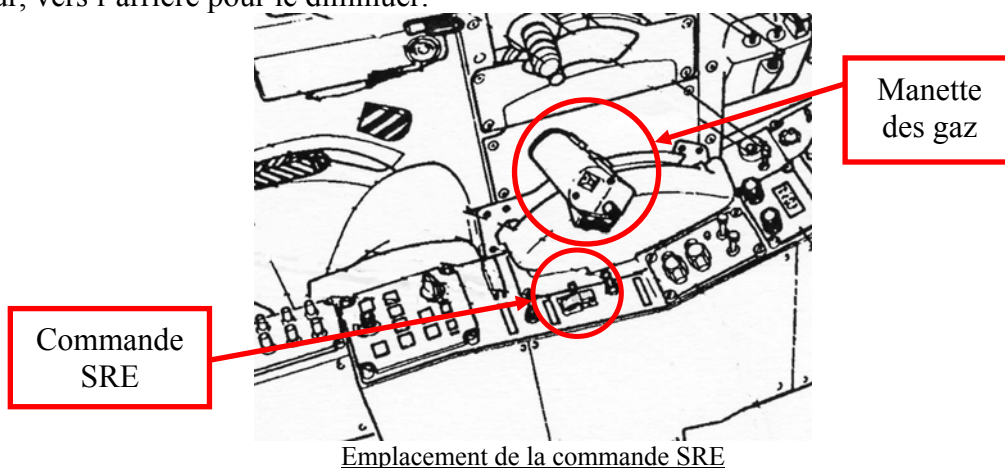
La commande SRE est située sur la banquette gauche du poste de pilotage, en arrière de la manette des gaz. Elle actionne électriquement un vérin doseur qui agit sur le débit carburant. L'action sur la commande est longitudinale : vers l'avant de l'avion pour augmenter le régime moteur, vers l'arrière pour le diminuer.

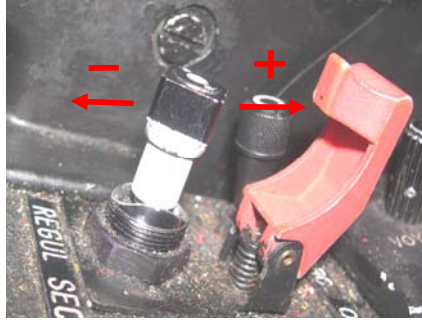
SRE en fonctionnement

L'ajustement du régime moteur s'effectue par impulsions brèves vers l'avant (+ 2 %) ou vers l'arrière (-4 %). Pour atteindre le régime ralenti, le pilote doit effectuer une action continue vers l'arrière.

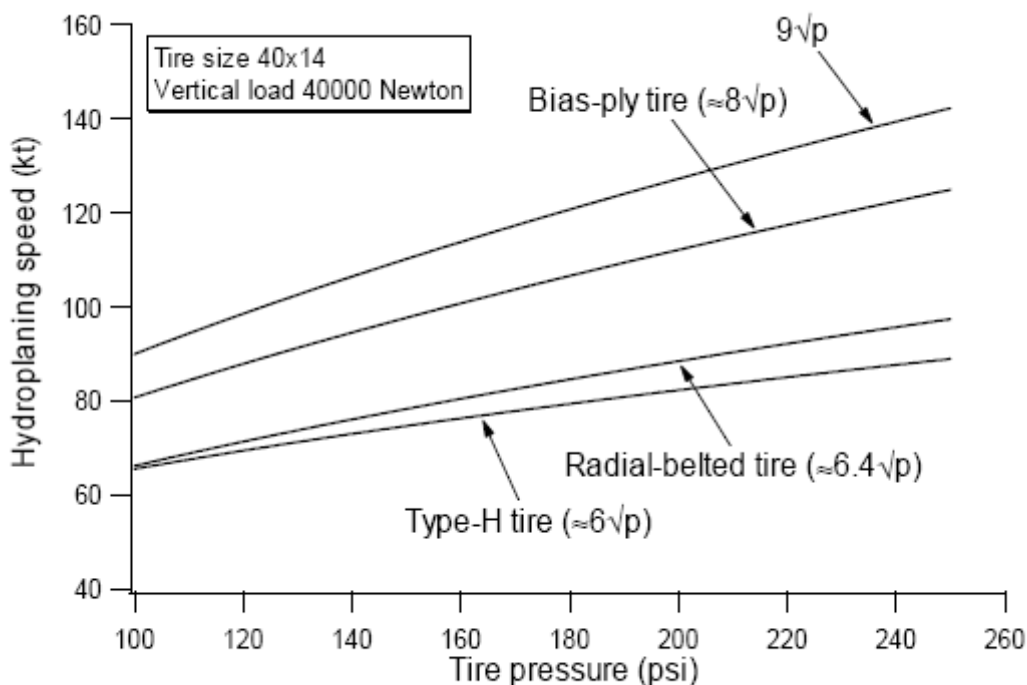
Figure 1: Theoretical hydroplaning speeds for three tire types.

The influence of tire footprint aspect ratio was initially not considered in the NASA hydroplaning studies. However, in 1984 Horne published a paper in which he analysed the effect of tire footprint aspect ratio (Ref. 8). Horne showed that tire footprint aspect ratio has a significant influence on the hydroplaning speed. The following three tire types were considered for this: bias-ply tire, type-H tire and a radialbelted tire. The radial-belted and H-type tires have significantly lower hydroplaning speeds than the bias-ply tire.

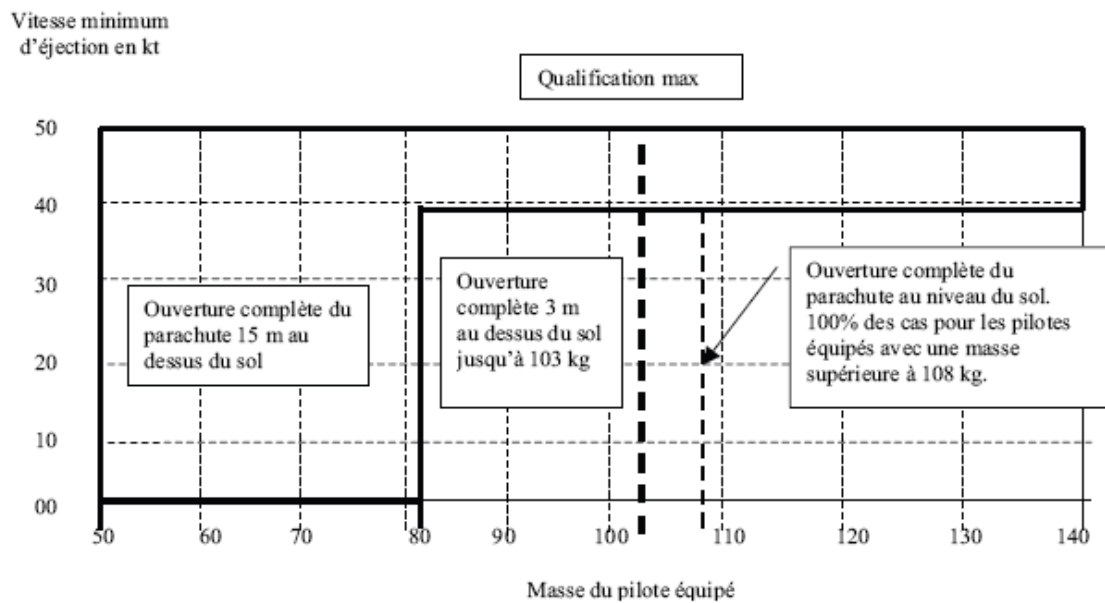
DOMAINE DU SIEGE EJECTABLE MK 6

Résultats issus des simulations pour une voilure totalement gonflée à 15 mètres au dessus du sol.

Jusqu'à 82 kg : 0 kt.
Masse supérieure à 82 kg : 40 kt.
