BEAD-air

RAPPORT D'ENQUÊTE TECHNIQUE

BEAD-air-S-2009-005-A

Date de l'événement	25 avril 2009
Lieu	Commune de Rutali (Haute Corse)
Type d'appareil	BK 117 C-2
Immatriculation	F-ZBPR
Organisme	Direction de la sécurité civile
Unité	Base hélicoptères de Bastia

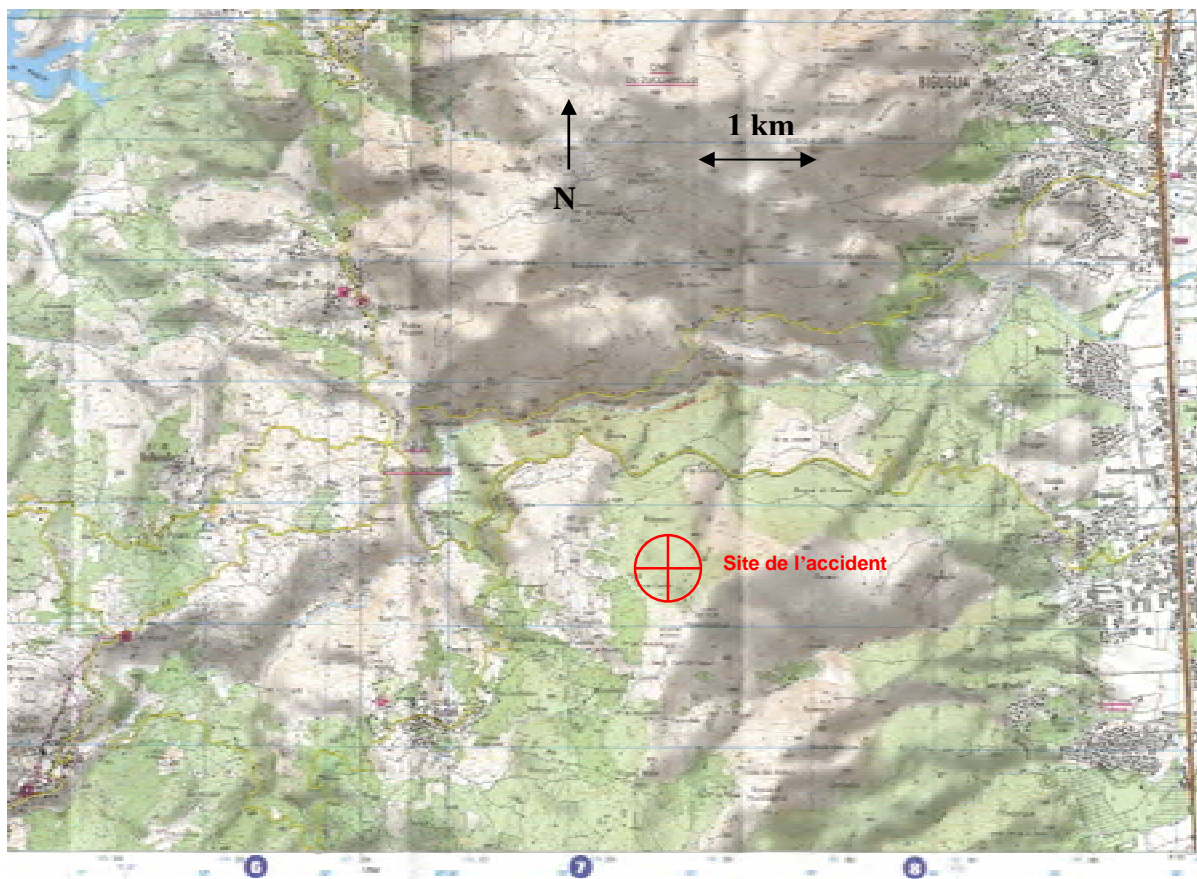
Localisation du site de l'accident

La zone de l'accident se situe à flanc de pente, au Nord-Ouest d'une ligne de crête orientée Sud-Ouest / Nord-Est dont le point culminant est le Monte Torricella (2740 pieds). Il s'agit d'un versant rocailleux, recouvert d'un maquis dense de deux à trois mètres de hauteur.

L'aéronef a heurté un rocher et s'est disloqué. Les débris se répartissent sur une zone d'une cinquantaine de mètres de long orientée au 170° et d'une trentaine de mètres de large.

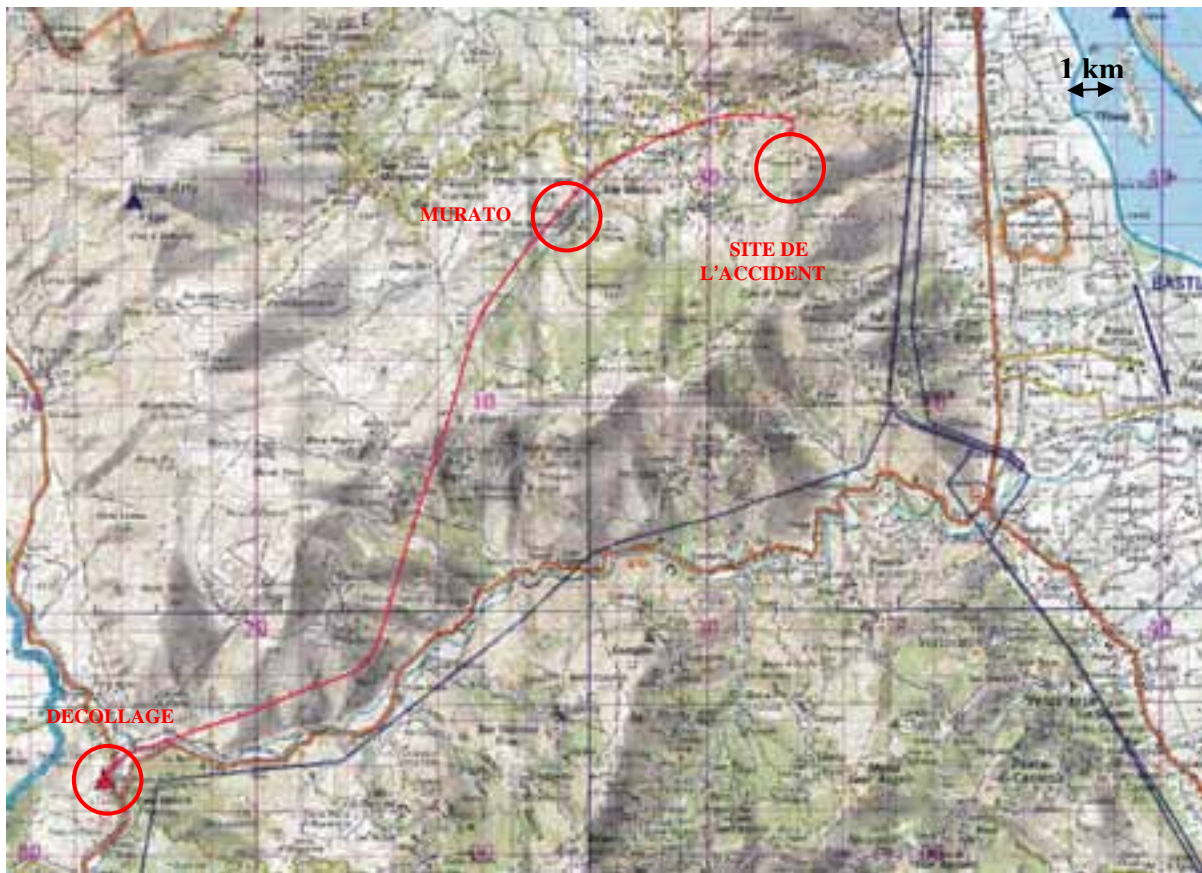
Trajectoire suivie par l'appareil lors de son dernier vol

Après le décollage, à 19 h 15 min 38 s, l'appareil se met en montée et prend une route à l'Est-Nord-Est pour éviter le relief du Monte Tassu puis oblique vers le Nord-Nord-Est afin de franchir le relief au niveau du col de Bigorno à une altitude de 3000 pieds, à 19 h 20 min 17s. Il se met ensuite en descente en suivant la D 5 et survole Murato à 19 h 21 min 32 s à 450 pieds au cap 040.

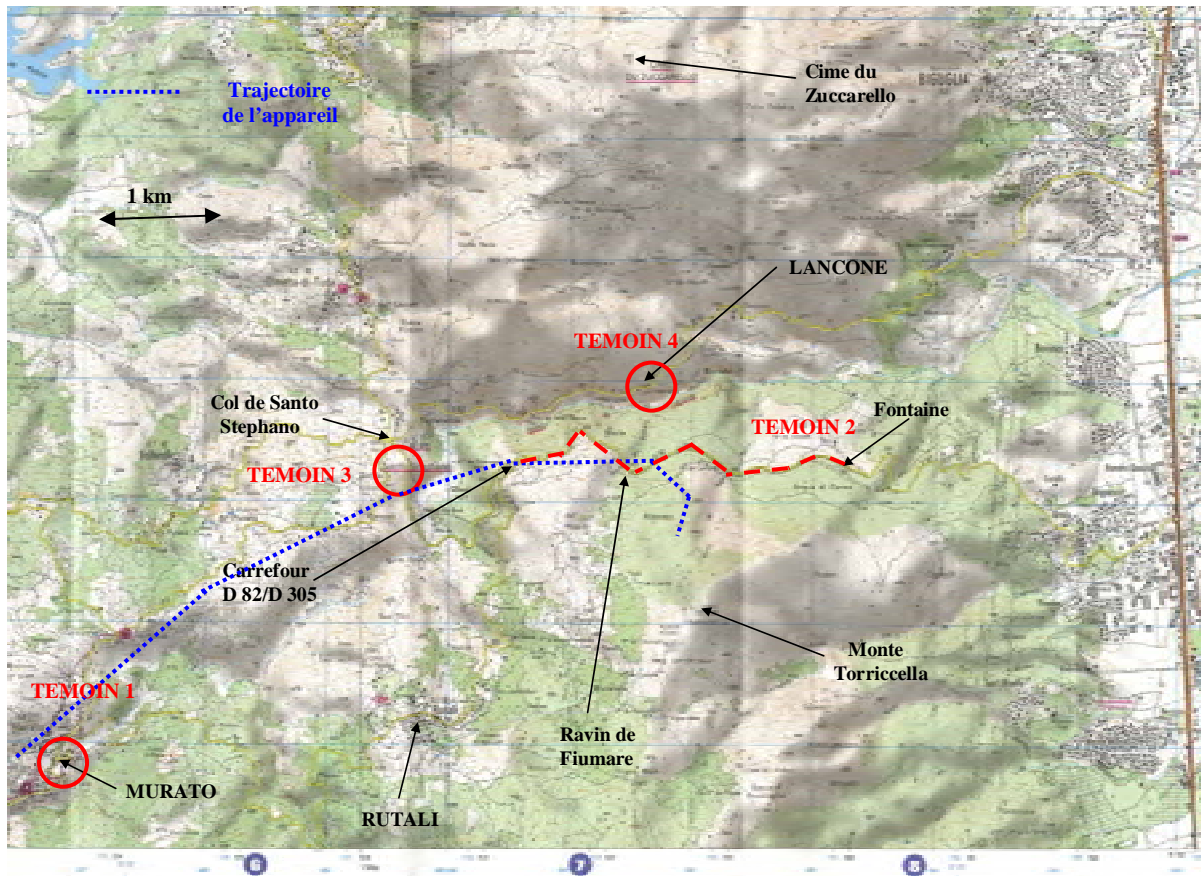
Matérialisation de la position des témoins

Ces témoignages permettent de déterminer que des nuages bas étaient accrochés au flanc Sud du défilé de Lancone entre la crête orientée Nord-Sud 500 mètres à l'Est de la D 305 et la fontaine située 2,2 km plus à l'Est et que leur base se trouvait aux alentours de 1000 pieds. La trajectoire qu'ils décrivent est confirmée par les données extraites du UMS.

La position des témoins est reportée en rouge sur la carte qui suit et la trajectoire de l'hélicoptère est représentée en pointillés bleus.

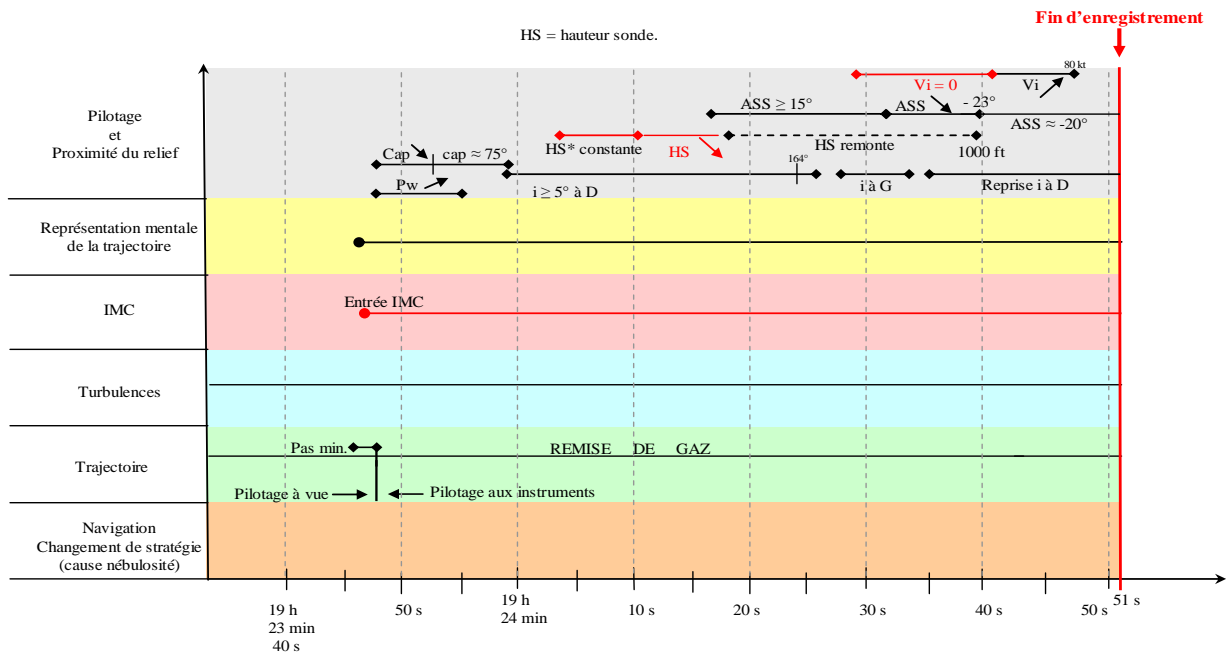
Bilan d'utilisation des ressources du pilote.

Tandis que sa hauteur sonde remontait, le pilote a incliné son appareil à gauche. Il est probable que, rassuré par sa prise de hauteur, il ait élargi son contrôle instrumental, pris conscience de son écart de cap et ait eu l'intention de revenir vers un cap Est.

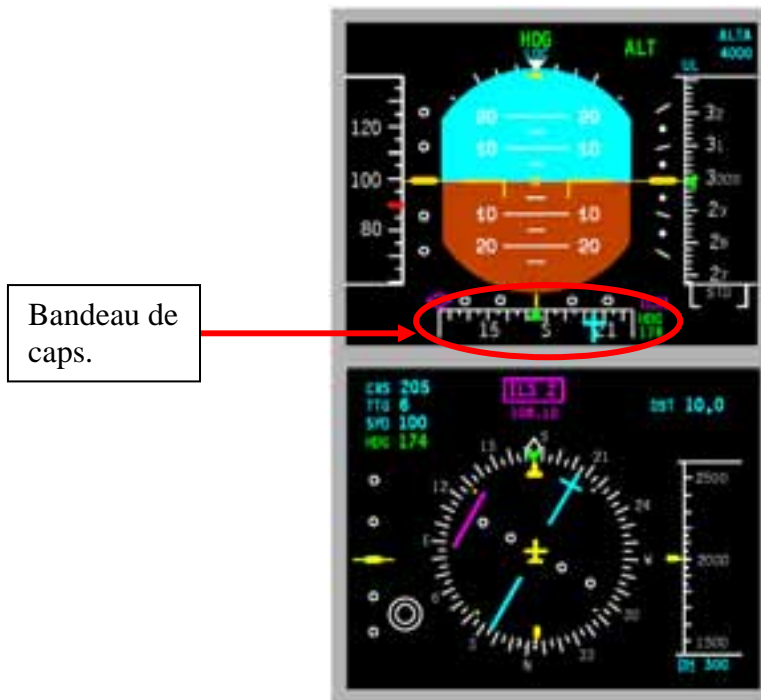
PFD et ND en procédure ILS

Pour réaliser les procédures ILS, le bandeau de caps est affiché sur le PFD.

Le pilote, surpris par la dégradation brutale des conditions de vol, a ensuite été accaparé par ses actions de pilotage aux instruments (sous partie 2.2.2.3). Il est donc probable qu'au cours de sa remise de gaz, le pilote ne disposait pas de l'information de cap sur son PFD.
