# BEAD-air

## RAPPORT D'ENQUÊTE TECHNIQUE

### BEAD-air-T-2009-009-A

<b>Date de l'événement</b>	<b>23 septembre 2009</b>
<b>Lieu</b>	<b>Aérodrome du Luc Le Cannet</b>
<b>Type d'appareil</b>	<b>SA 342 M1 Gazelle Viviane (lisse)</b>
<b>Immatriculation</b>	<b>F-MGAX – n° 4018</b>
<b>Organisme</b>	<b>Aviation légère de l'armée de terre</b>
<b>Unité</b>	<b>EALAT - Base école Général Lejay (BEGL)</b>

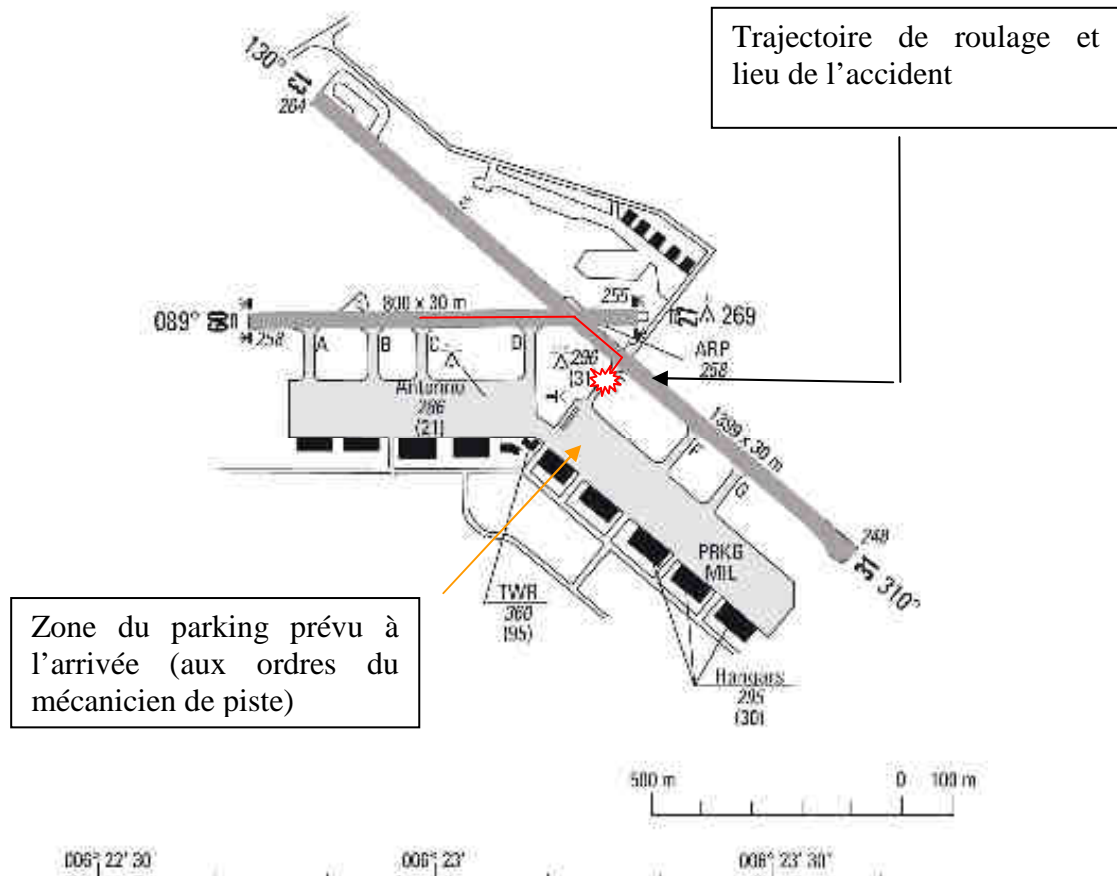
Vue n° 1 : schématisation de la trajectoire de roulage

La poutre de queue de l'appareil est endommagée : elle est fléchiée et les pales du rotor principal l'ont impactée.
