## RAPPORT D'ENQUÊTE TECHNIQUE

### BEAD-air-T-2009-012-I

<b>Date de l'événement</b>	<b>14 novembre 2009</b>
<b>Lieu</b>	<b>Hélistation ministérielle de Came, terrain satellite de la base école de DAX</b>
<b>Type d'appareil</b>	<b>Gazelle SA 342 M</b>
<b>Immatriculation</b>	<b>F-MGMI – n°4171</b>
<b>Organisme</b>	<b>Aviation légère de l'armée de terre</b>
<b>Unité</b>	<b>EALAT - Base école Général Navelet</b>

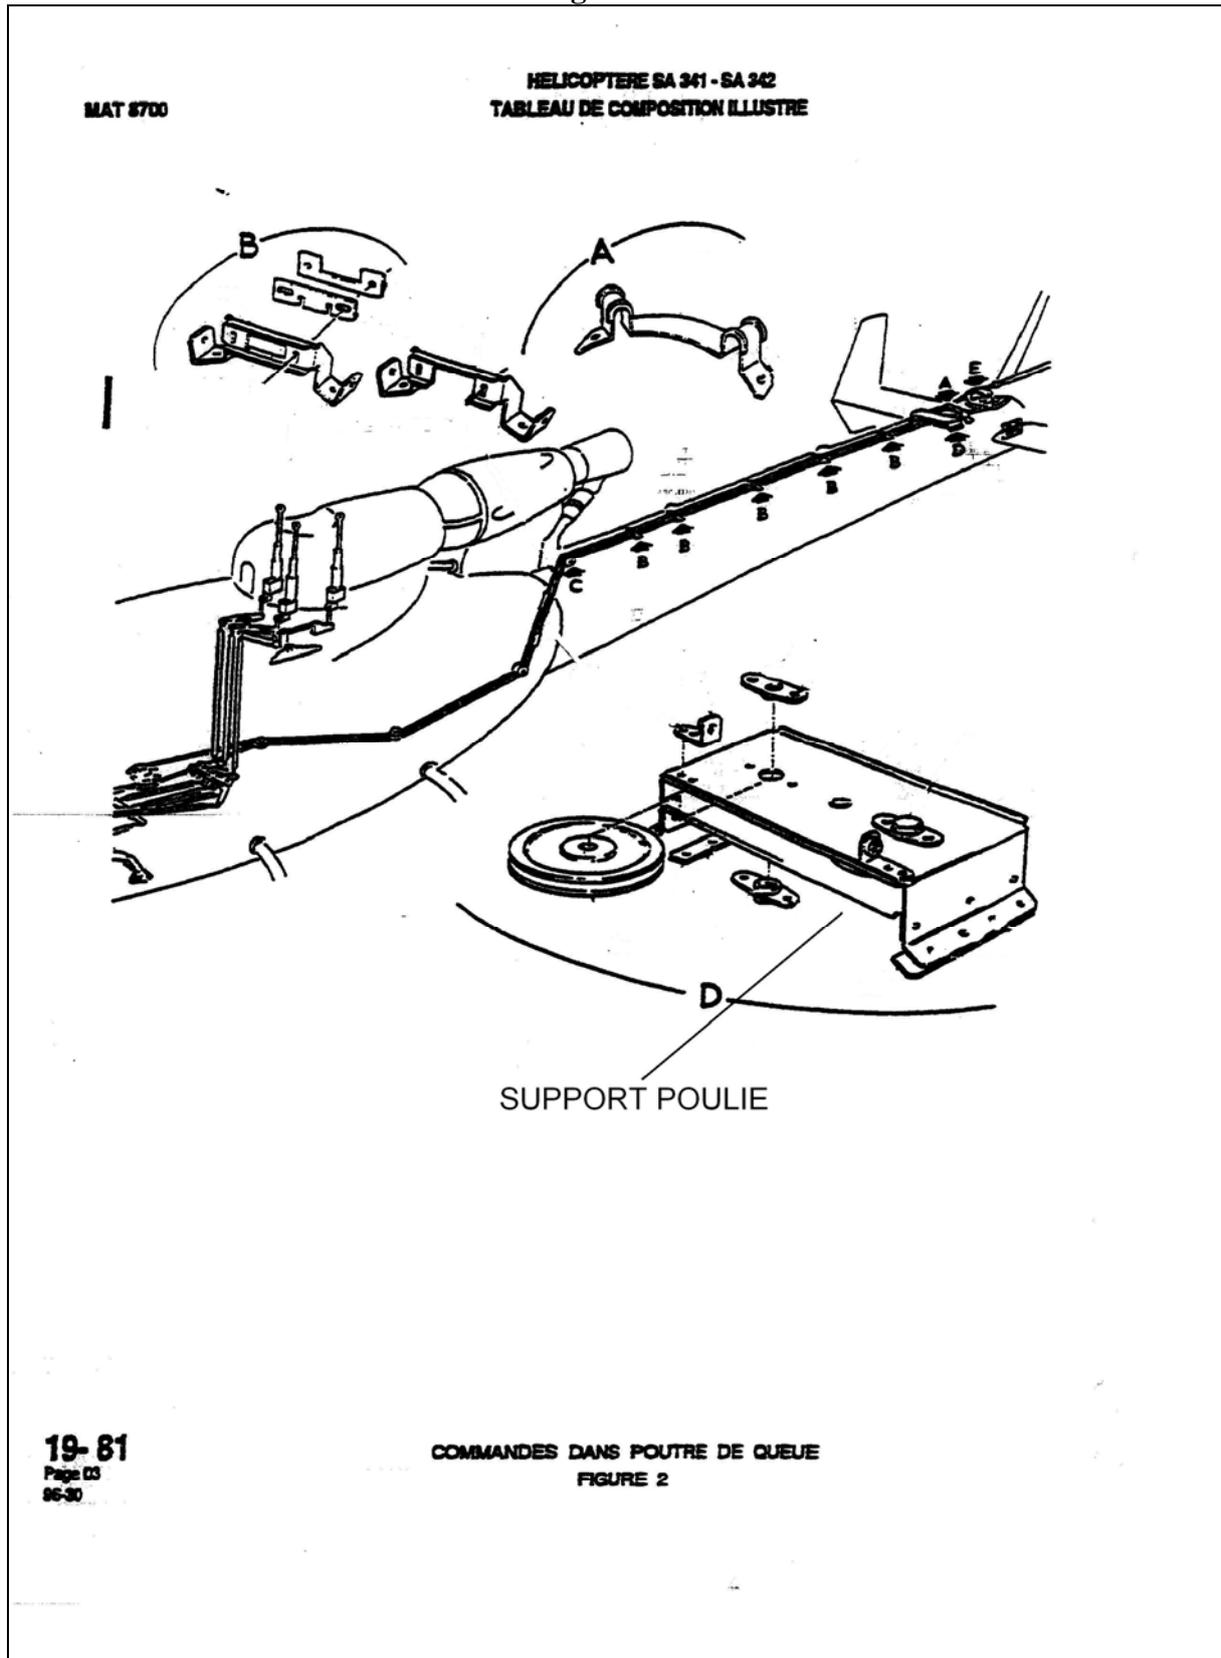
Figure n°3

- les câbles de commande arrière sont sectionnés et l'ensemble support poulie (annexe 4-fig. 3 rep D) est présent mais présente d'importantes déformations (figure 3) ;

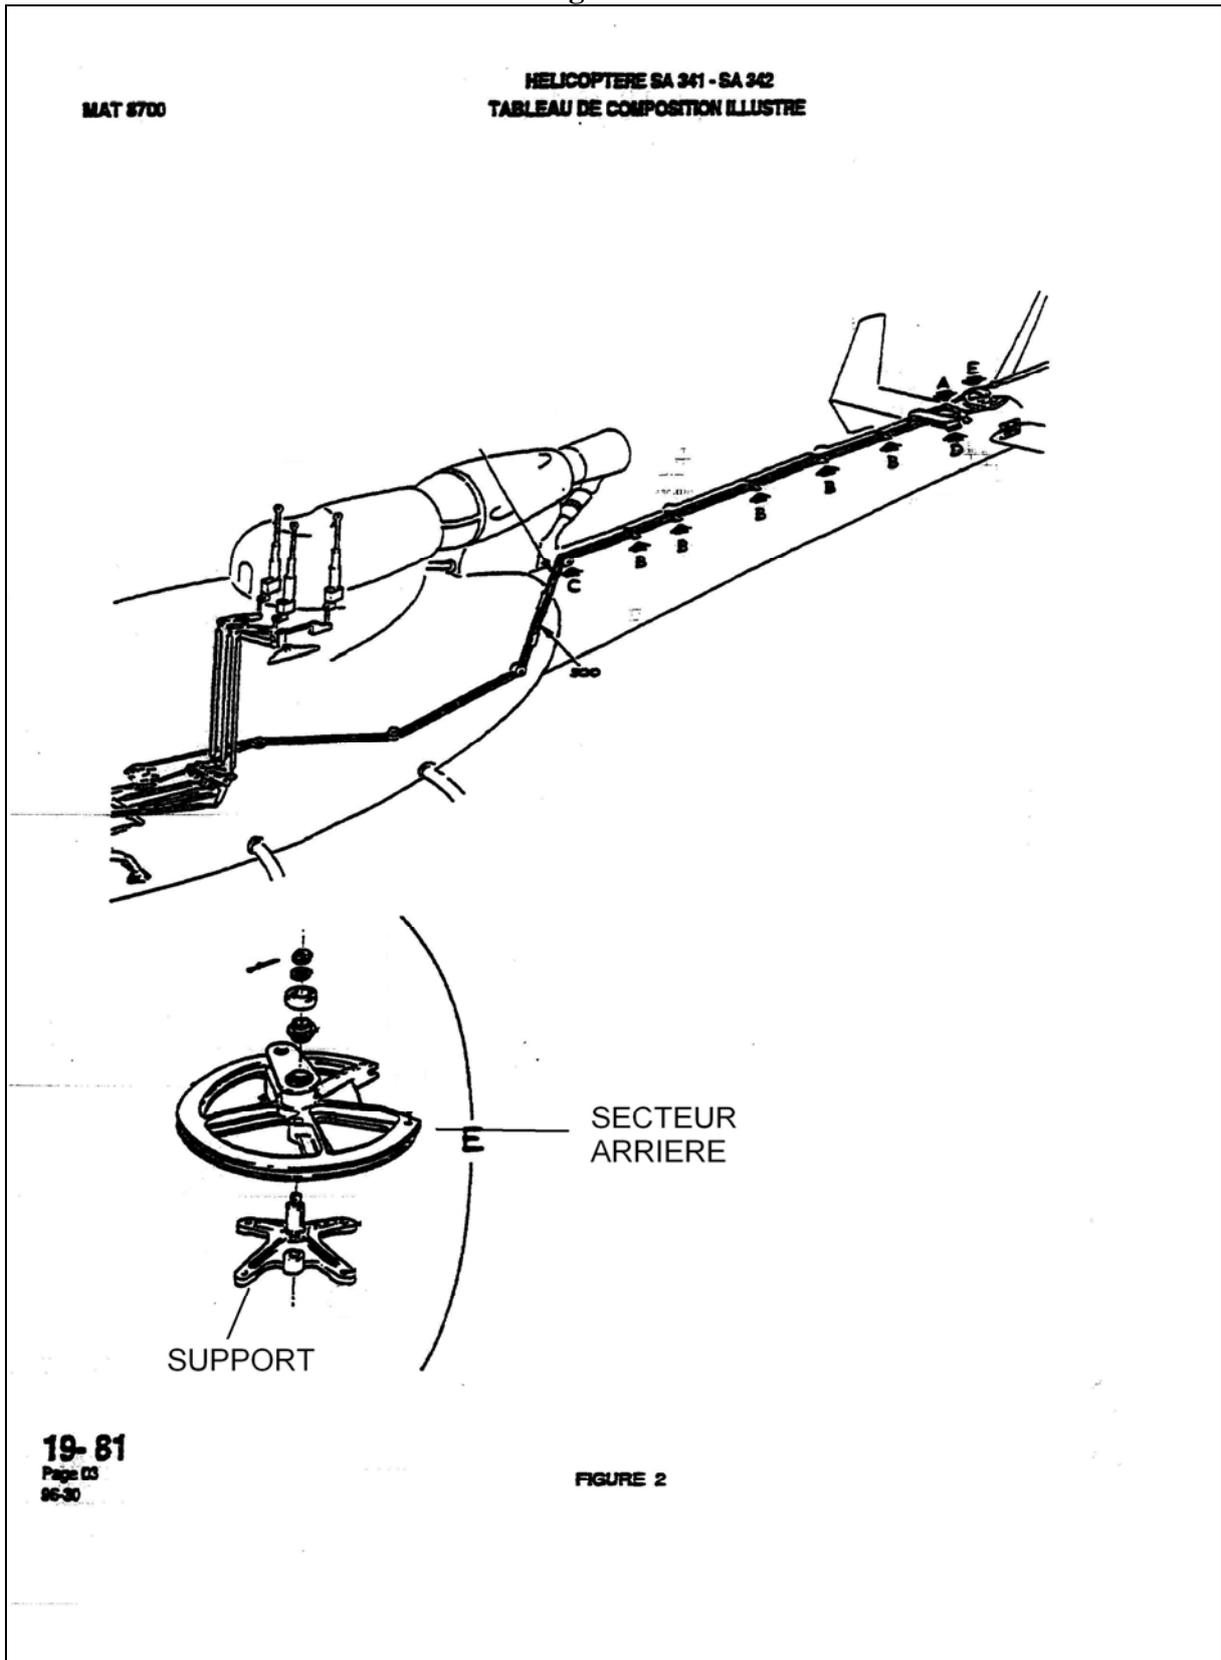
Figure n°4

- l'ensemble secteur arrière (annexe 4-fig. 4 rep E) est arraché avec son support (vis présentes sur le support) : il a été retrouvé éloigné de l'aéronef ;

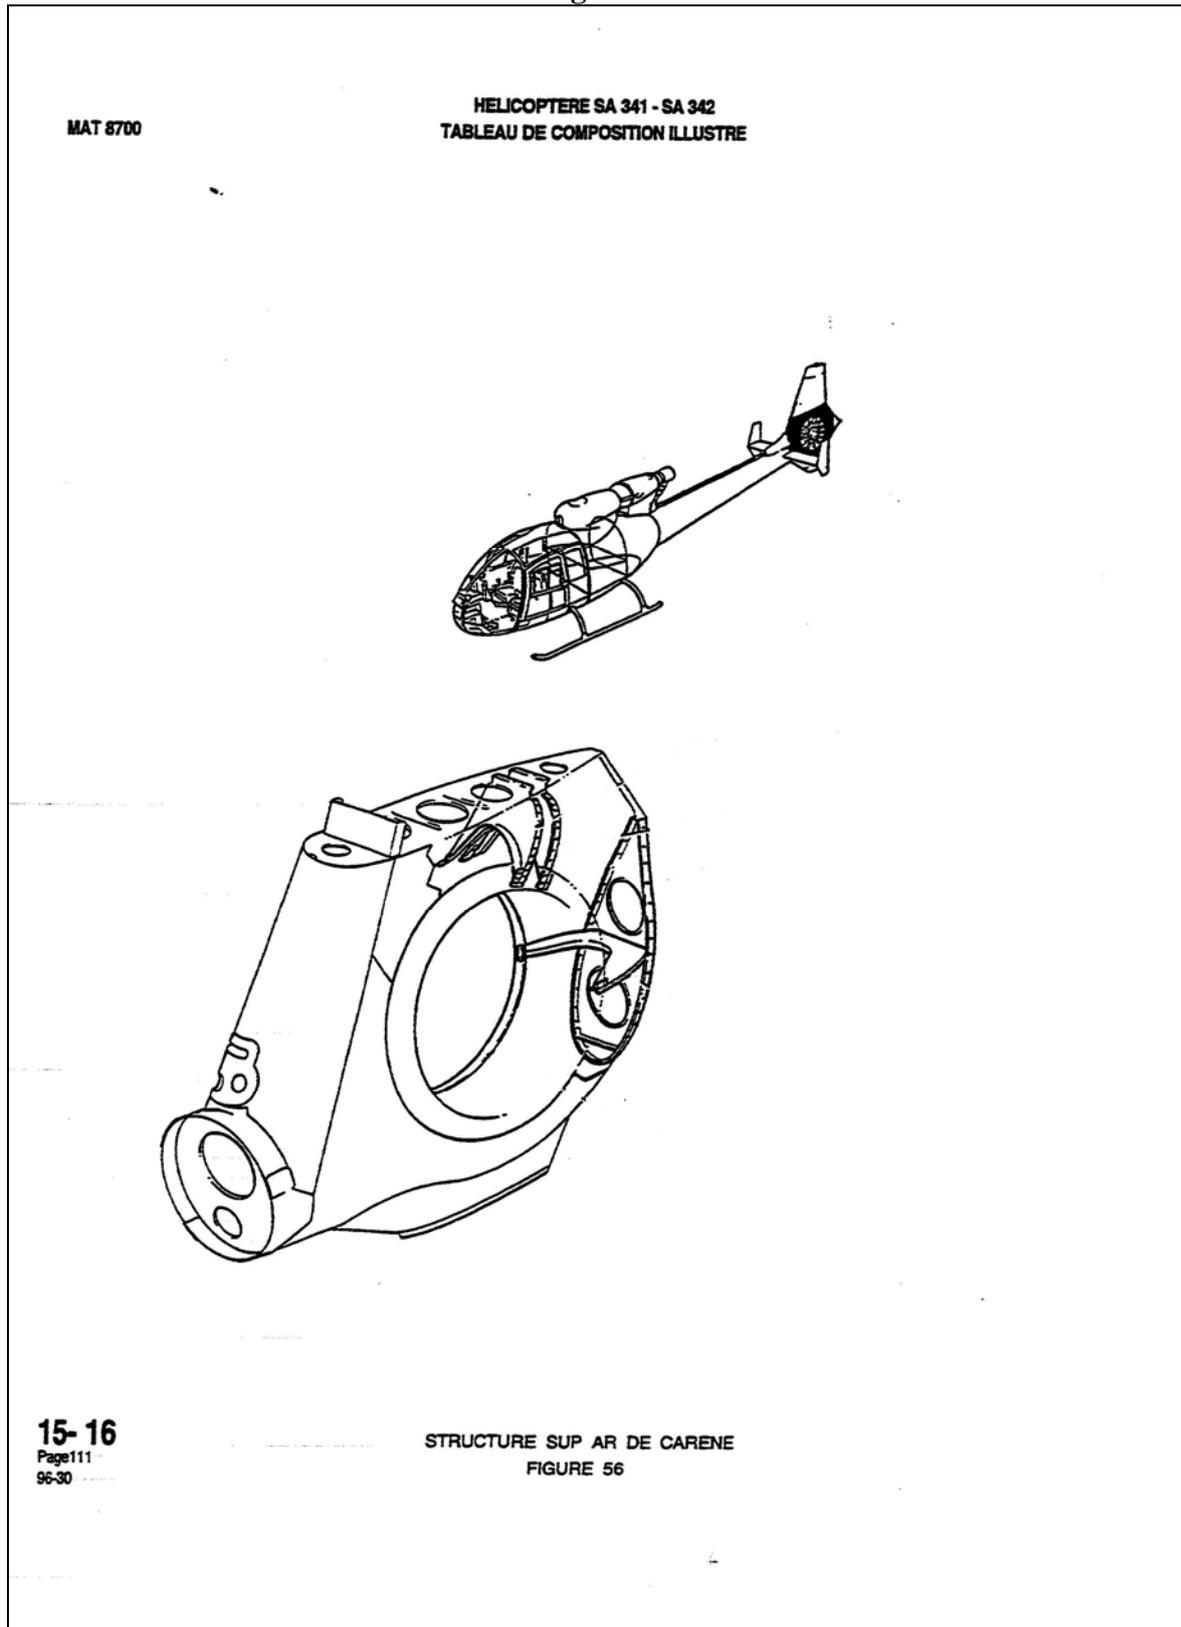
Figure n°5

- l'ensemble cône poutre de queue présente des déformations et un arrachement important de matière sur le haut de sa partie arrière ;
  - l'ensemble carène (annexe 4-fig. 5) présente des déformations et un arrachement de matière important sur le bas de sa partie avant au niveau du cintre supérieure : les déformations s'orientent vers la gauche de l'aéronef ;

- on remarque deux traces de frottement de pales du RAC<sup>7</sup> sur l'ensemble veine rotor arrière (annexe 4-fig.5) ;
- l'ensemble bielle commande de pas (annexe 4-fig.10 rep 340) ainsi que le levier de pas (annexe 4-fig.11 rep 560) sont déformés.

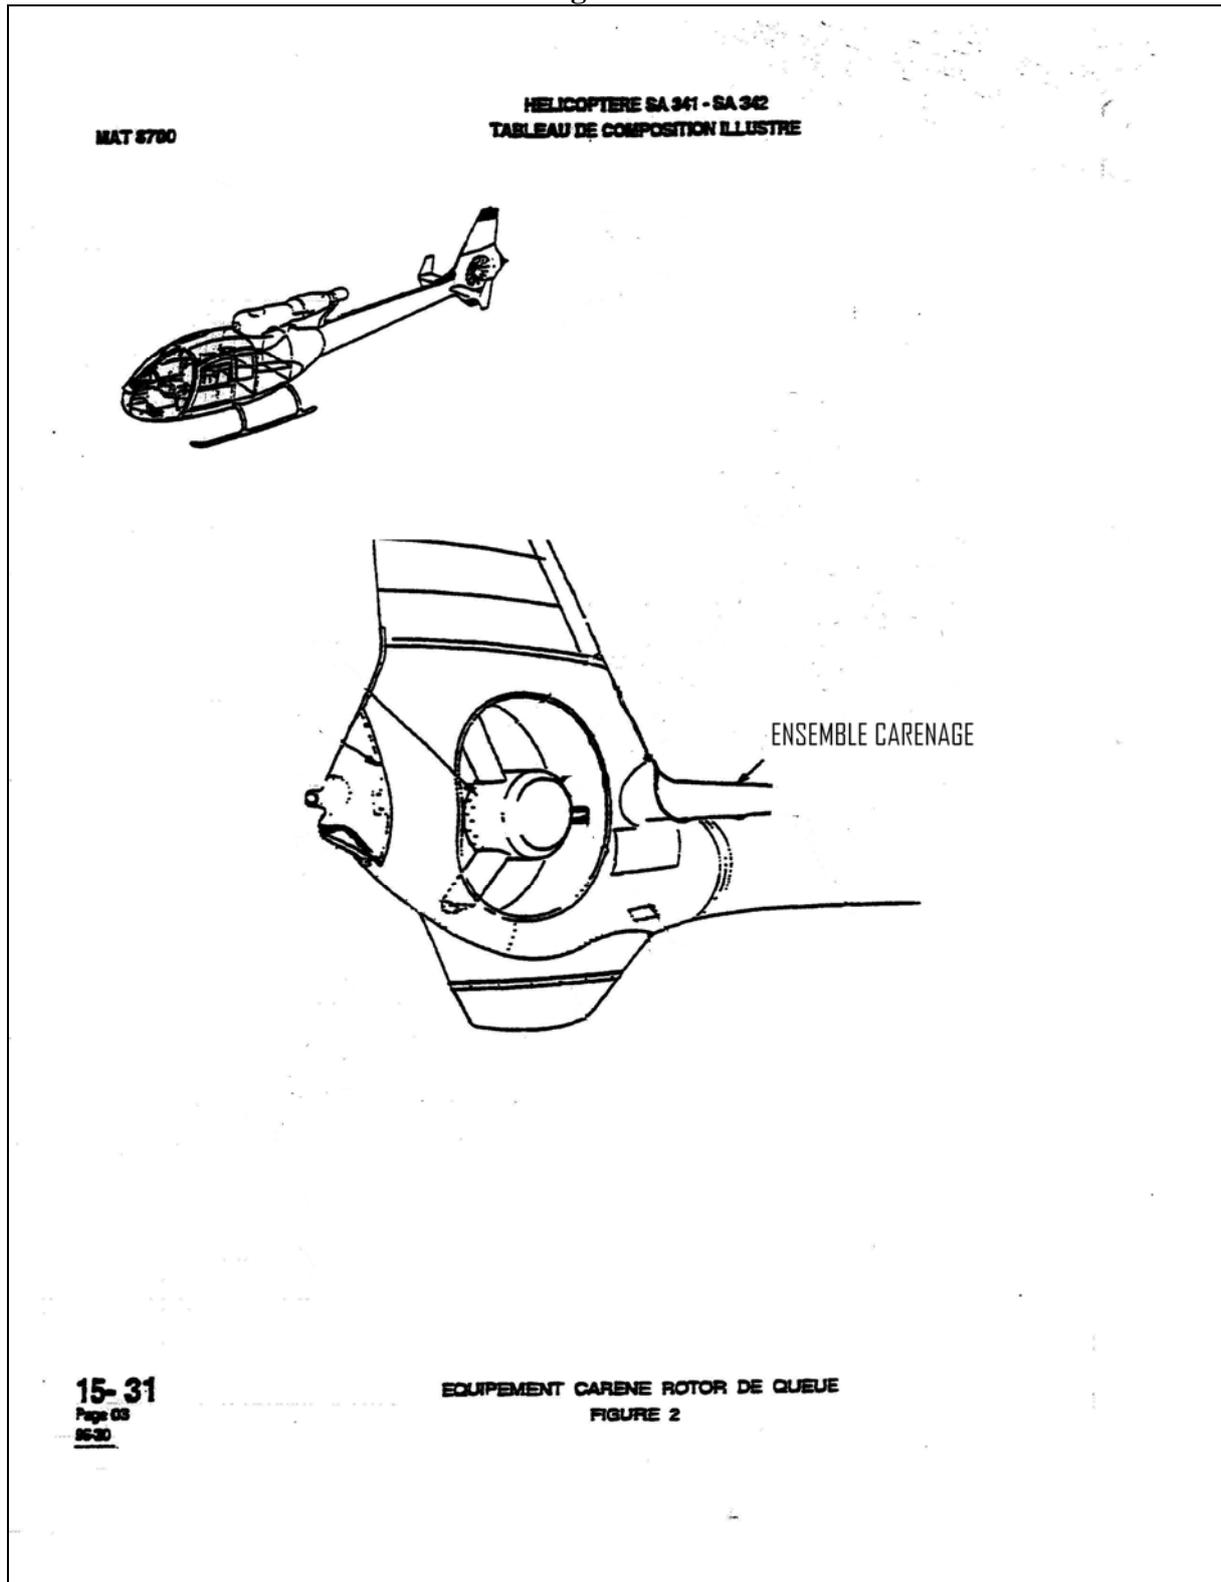
Figure n°6

- des traces d'écaillage de peinture au niveau de la jonction «ensemble cône poutre de queue – ensemble empennage» partie basse ;
- l'ensemble carénage avec trappe (annexe 4-fig 6) est arraché de ses vis de fixation qui sont présentes dans leur insert mais leur logement est détruit. L'ensemble carénage avec trappe présente des traces de chocs ainsi qu'une trace marquant l'impact d'une pale sur le côté droit. L'ensemble se situe à 13 mètres à gauche de l'aéronef ;

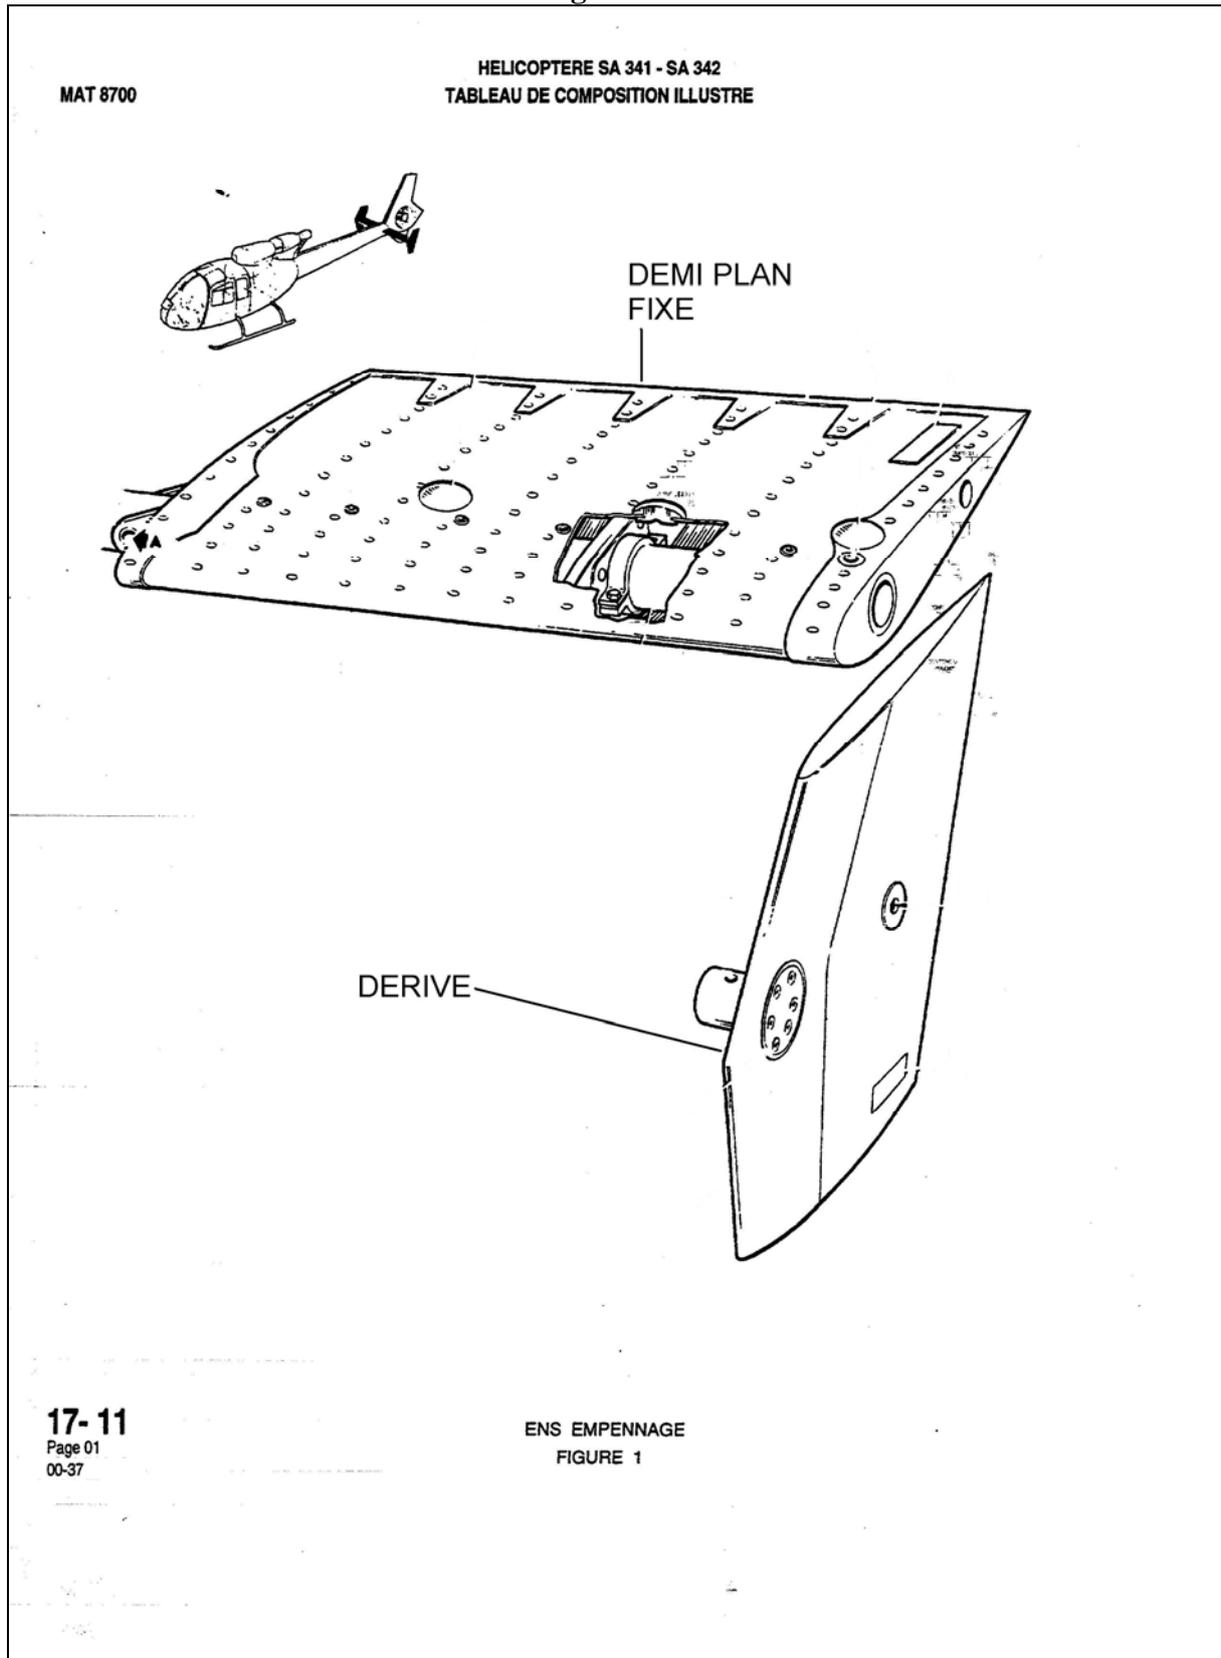
Figure n°7

- les dérives droite et gauche (annexe 4-fig.7) sont arrachées sur leur partie supérieure : l'arrachement côté droit se situe plus haut que celui du côté gauche ;

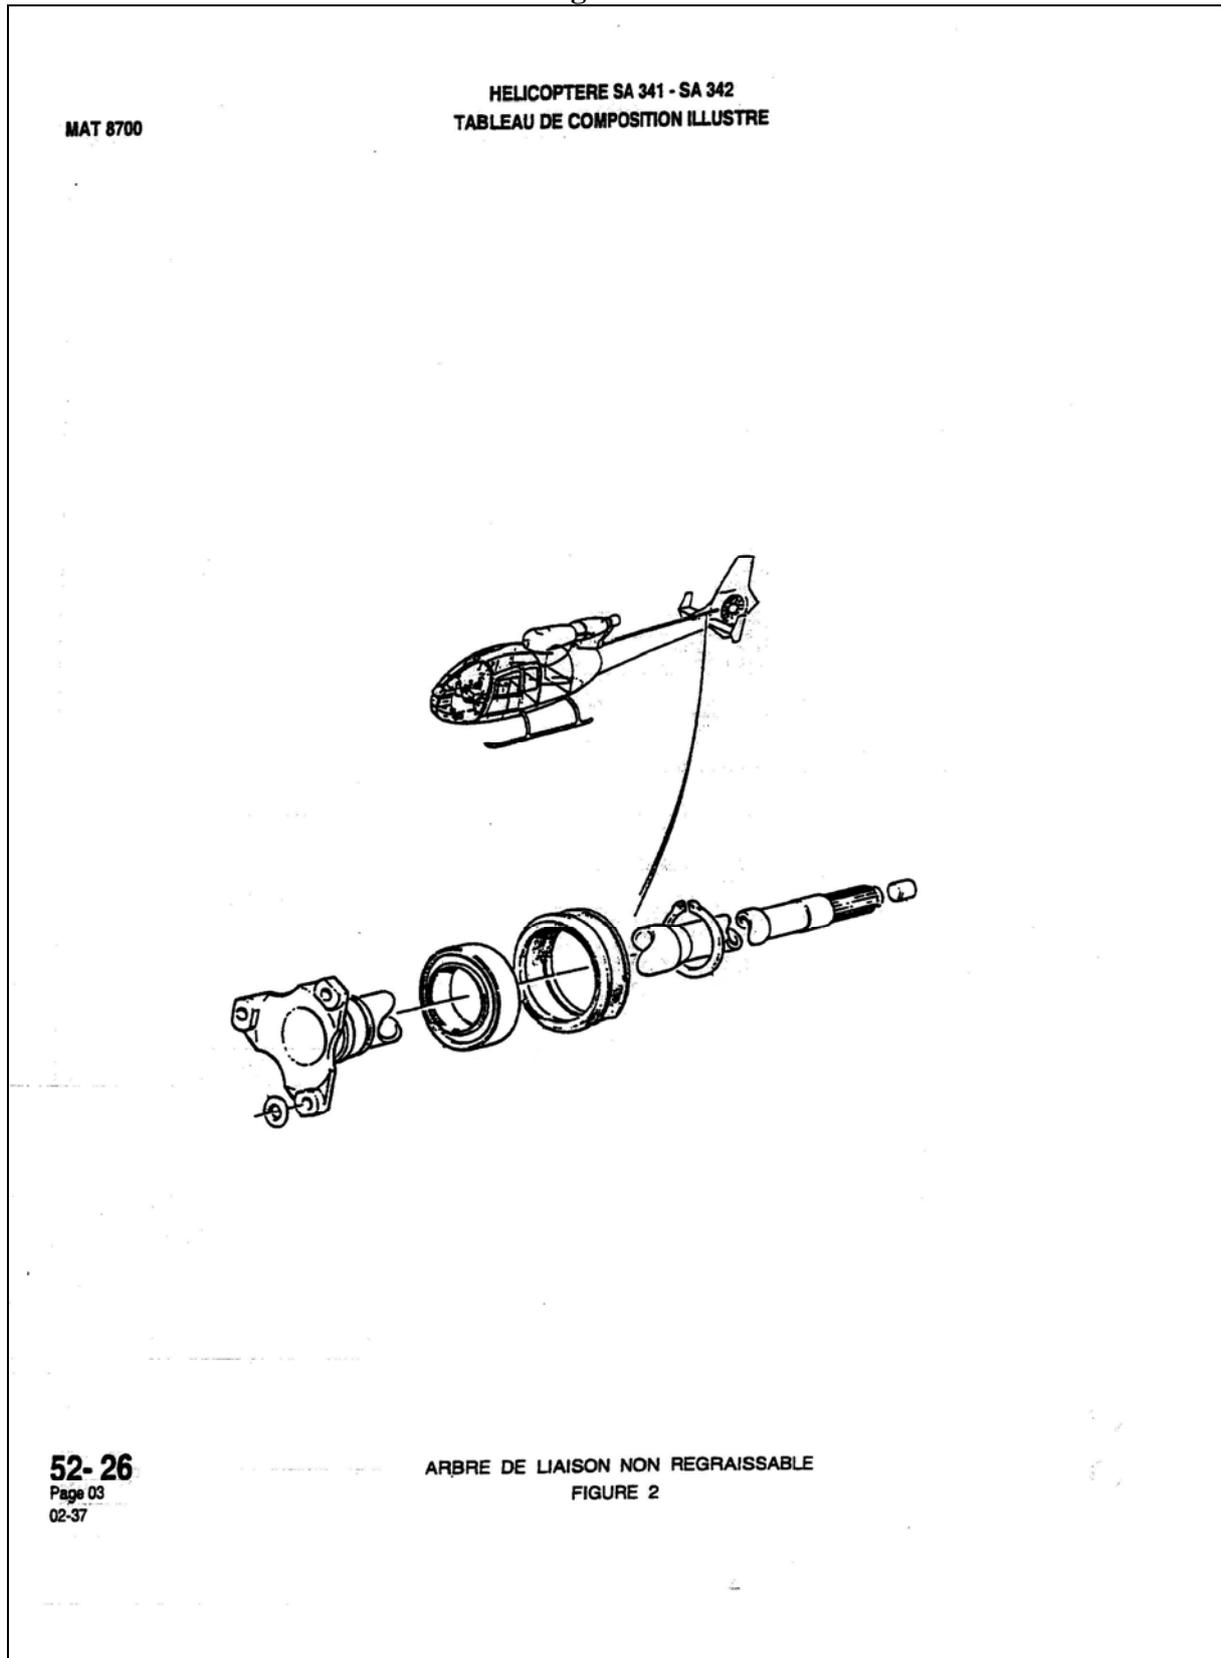
Figure n°8

- le demi plan fixe gauche présente sur la partie supérieure des traces d'arrachement vers l'extérieur ;
- l'arbre de liaison (annexe 4-fig. 8) est arraché : il est retrouvé éloigné de l'aéronef (60 mètres). Le 3<sup>ème</sup> palier de transmission arrière est toujours solidaire de l'arbre de liaison (figure 8) ;
