BEAD-air

RAPPORT PUBLIC D'ENQUÊTE TECHNIQUE

BEAD-air-A-2008-001-A

Date de l'événement	12 février 2008
Lieu	Axe de ravitaillement Atlantique
Types d'appareil	Mirage 2000 N
Immatriculation	n° 315 / F-ULBF
Organisme	Armée de l'air
Unité	Escadron de chasse 02.004 « Lafayette »

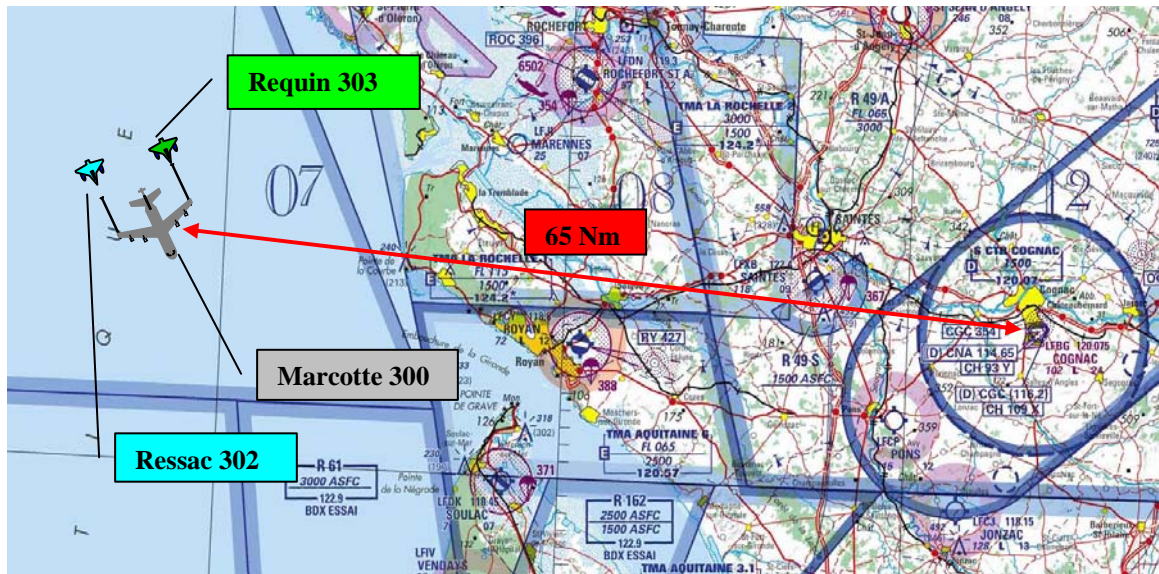
Dispositif en Atlantique

Le dispositif est stable au cap 150° et au niveau de vol 250.

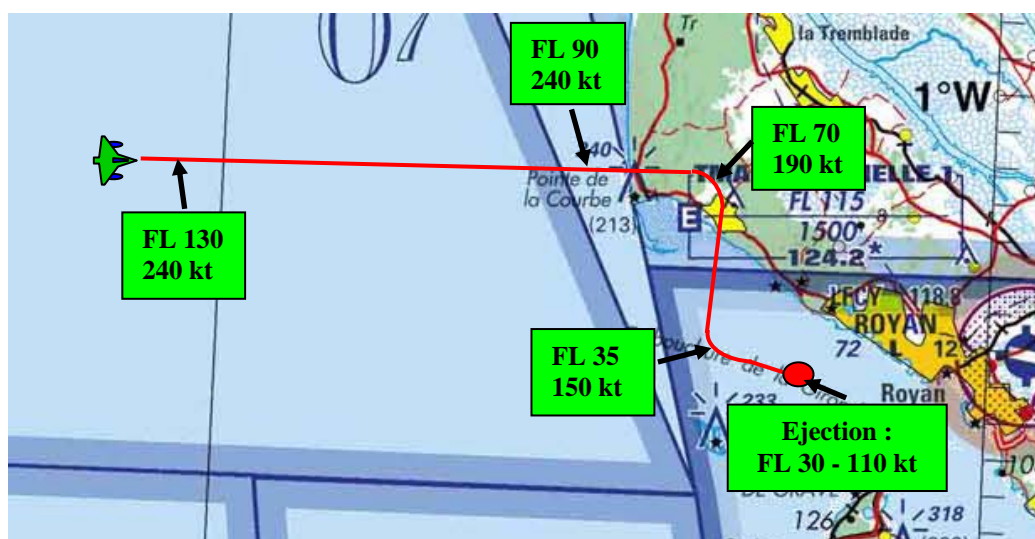
Trajectoire finale

L'équipage s'éjecte vers 3000 ft⁴, dans l'estuaire de la Gironde. L'avion s'abîme dans l'estuaire, au sud-ouest de Royan pour environ 1 Nm⁵.

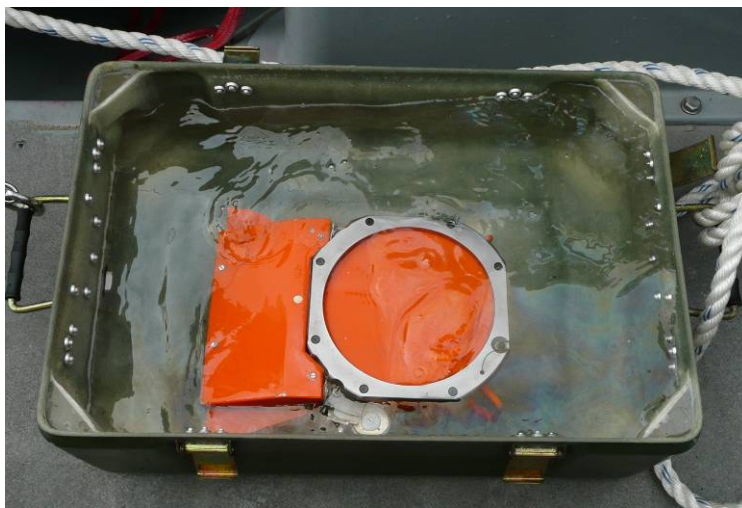
Enregistreur

Le magnéscope contenant la cassette Hi-8 a été récupéré lorsque l'épave a été sortie de l'eau.

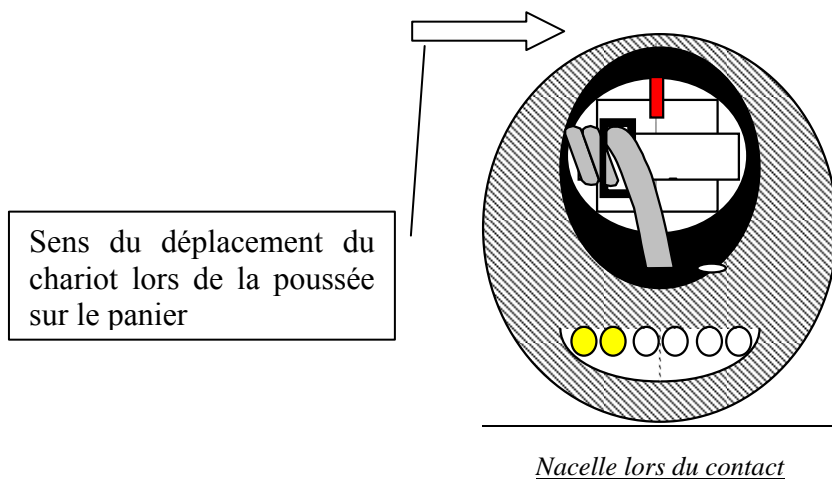
Une fois la perche accrochée, le chasseur pousse le panier sur environ 1m20 pour atteindre la zone de transfert carburant. Le tuyau s'enroule alors sur son tambour et le chariot se déplace longitudinalement vers la droite jusqu'au repère.

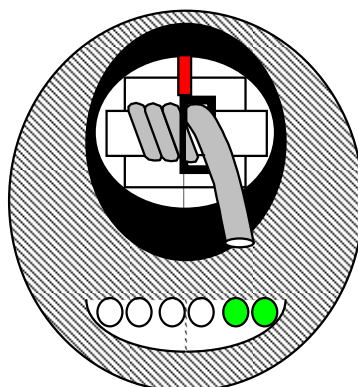
Transfert carburant

Une fois la zone de transfert atteinte, et si les autres conditions (pression carburant, etc....) sont réunies, la lumière passe au vert et le transfert de carburant commence.
