Bureau enquêtes accidents défense air

RAPPORT FINAL D'ENQUÊTE TECHNIQUE

BEAD-air-T-2008-003-A

| Type d'appareil | Gazelle SA 341 F2 canon |

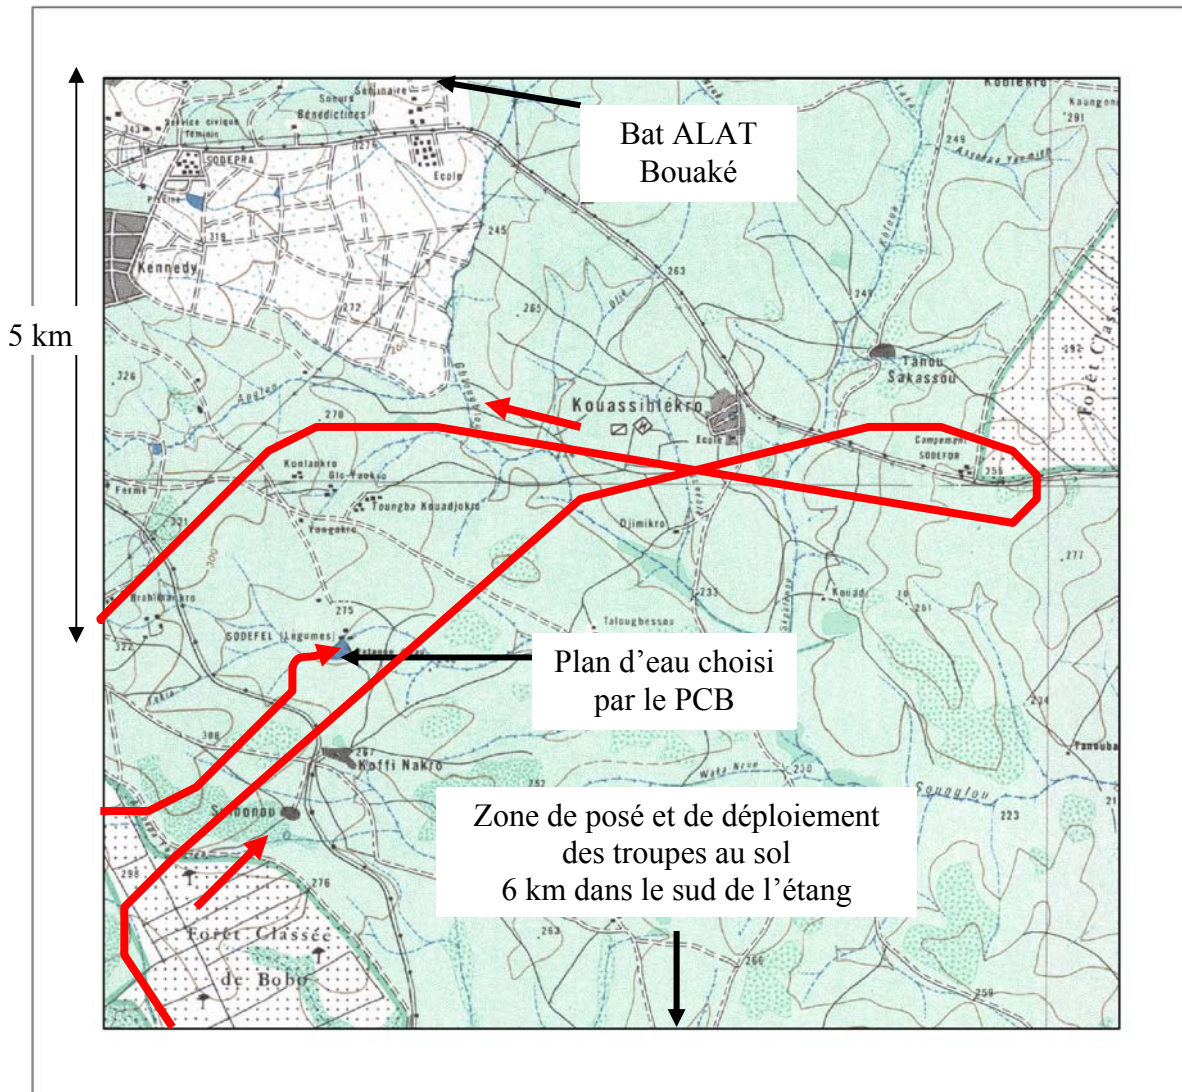
Représentation de la trajectoire suivie

Après une dizaine de minutes sur le circuit d'attente, le PCB de la Gazelle canon, décide de prendre les commandes et d'effectuer une approche sur un plan d'eau repéré au cours du circuit d'attente. Il ne prévient ni le pilote, ni le chef de patrouille de ses intentions.
