Bureau enquêtes accidents défense air

## RAPPORT PUBLIC D'ENQUÊTE TECHNIQUE

# BEAD-air-M-2008-005-A

Date de l'événement	21 mars 2008
Lieu	Champs de tir du Titan (île du Levant/Var)
Type d'appareil	Super-Etendard modernisé
Immatriculation	N° 66
Organisme	Marine nationale
Unité	Flottille 17F

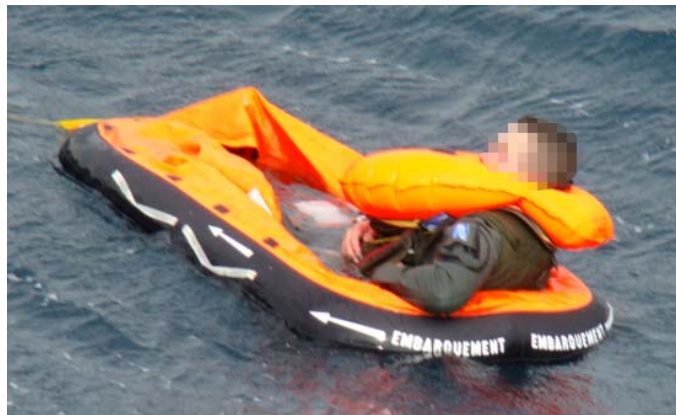
Alors que l'équipier se situe à bord du canot de survie, le leader n'a pas réussi à établir le contact sur la fréquence de détresse UHF 243 MHz. Le leader a demandé d'établir le contact sur la fréquence de détresse VHF 121.5 MHz au pilote du Lynx qui s'est traduit par un échec. Le pilote du Lynx alors en vol stationnaire demande au pilote éjecté de prendre contact avec son leader à l'aide d'un panneau. Le gilet de sauvetage, gonflé, gêne le pilote éjecté pour effectuer les gestes lui permettant de retrouver sa balise de détresse. Etant en visuel du Lynx, le pilote n'a pas insisté dans ce sens.

Pilote dans son canot de survie

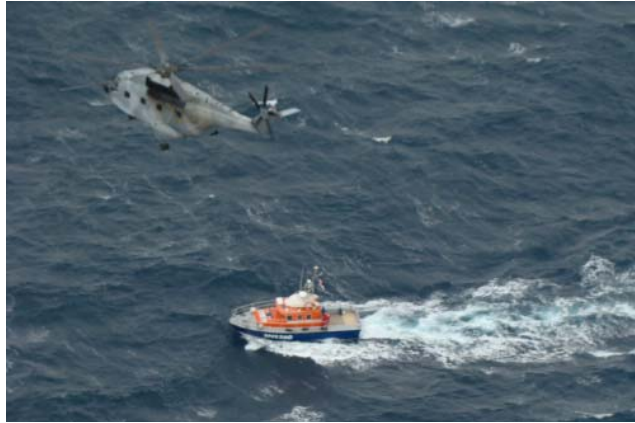
La vedette de la SNSM était présente sur les lieux au moment de l'hélitreuillage.

Super-Frelon et vedette Société nationale de sauvetage en mer

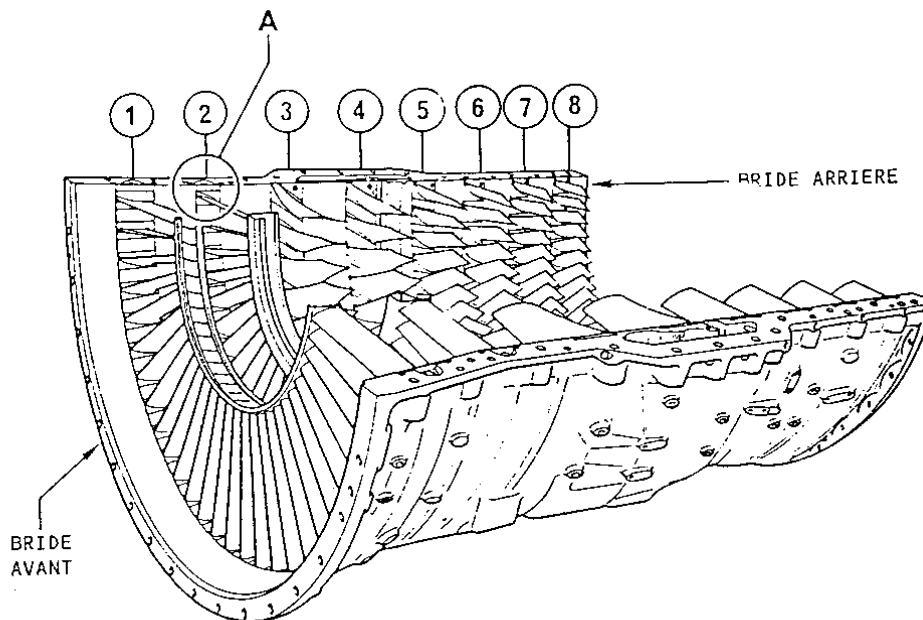
Carter compresseur comprenant les aubages redresseur RD1 à RD8
