Bureau enquêtes accidents défense air

RAPPORT PUBLIC D'ENQUÊTE TECHNIQUE

BEAD-air-A-2008-006-A

Date de l'événement	5 mai 2008
Lieu	BA 133 Nancy-Ochey
Type d'appareil	Mirage 2000 D
Immatriculation	FUGXP
Organisme	Armée de l'air
Unité	Escadron de chasse 03003 « ARDENNES »

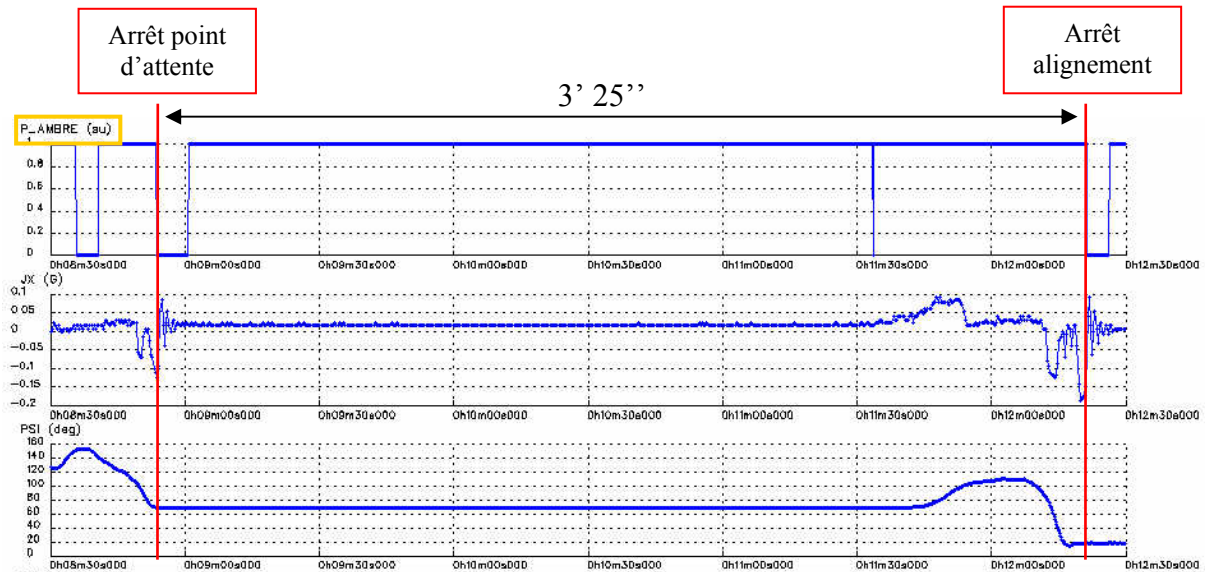
Chronologie des séquences d'arrêt

Sont comparées les deux séquences d'arrêt de l'appareil au point d'attente (arrêt aux freins, enclenchement du frein de parc, extinction du répétiteur ambre) et lors de l'alignement sur la piste. Le cap est indiqué en référence.

Après l'exclusion par examens techniques d'un dysfonctionnement des systèmes de freins, l'hypothèse d'une action sur une commande de frein est retenue par défaut. De plus, l'analyse du fonctionnement des différents systèmes de freins ainsi que des paramètres comparatifs des séquences d'arrêts de l'appareil accrédite l'hypothèse d'un enclenchement du frein de parc à l'alignement.

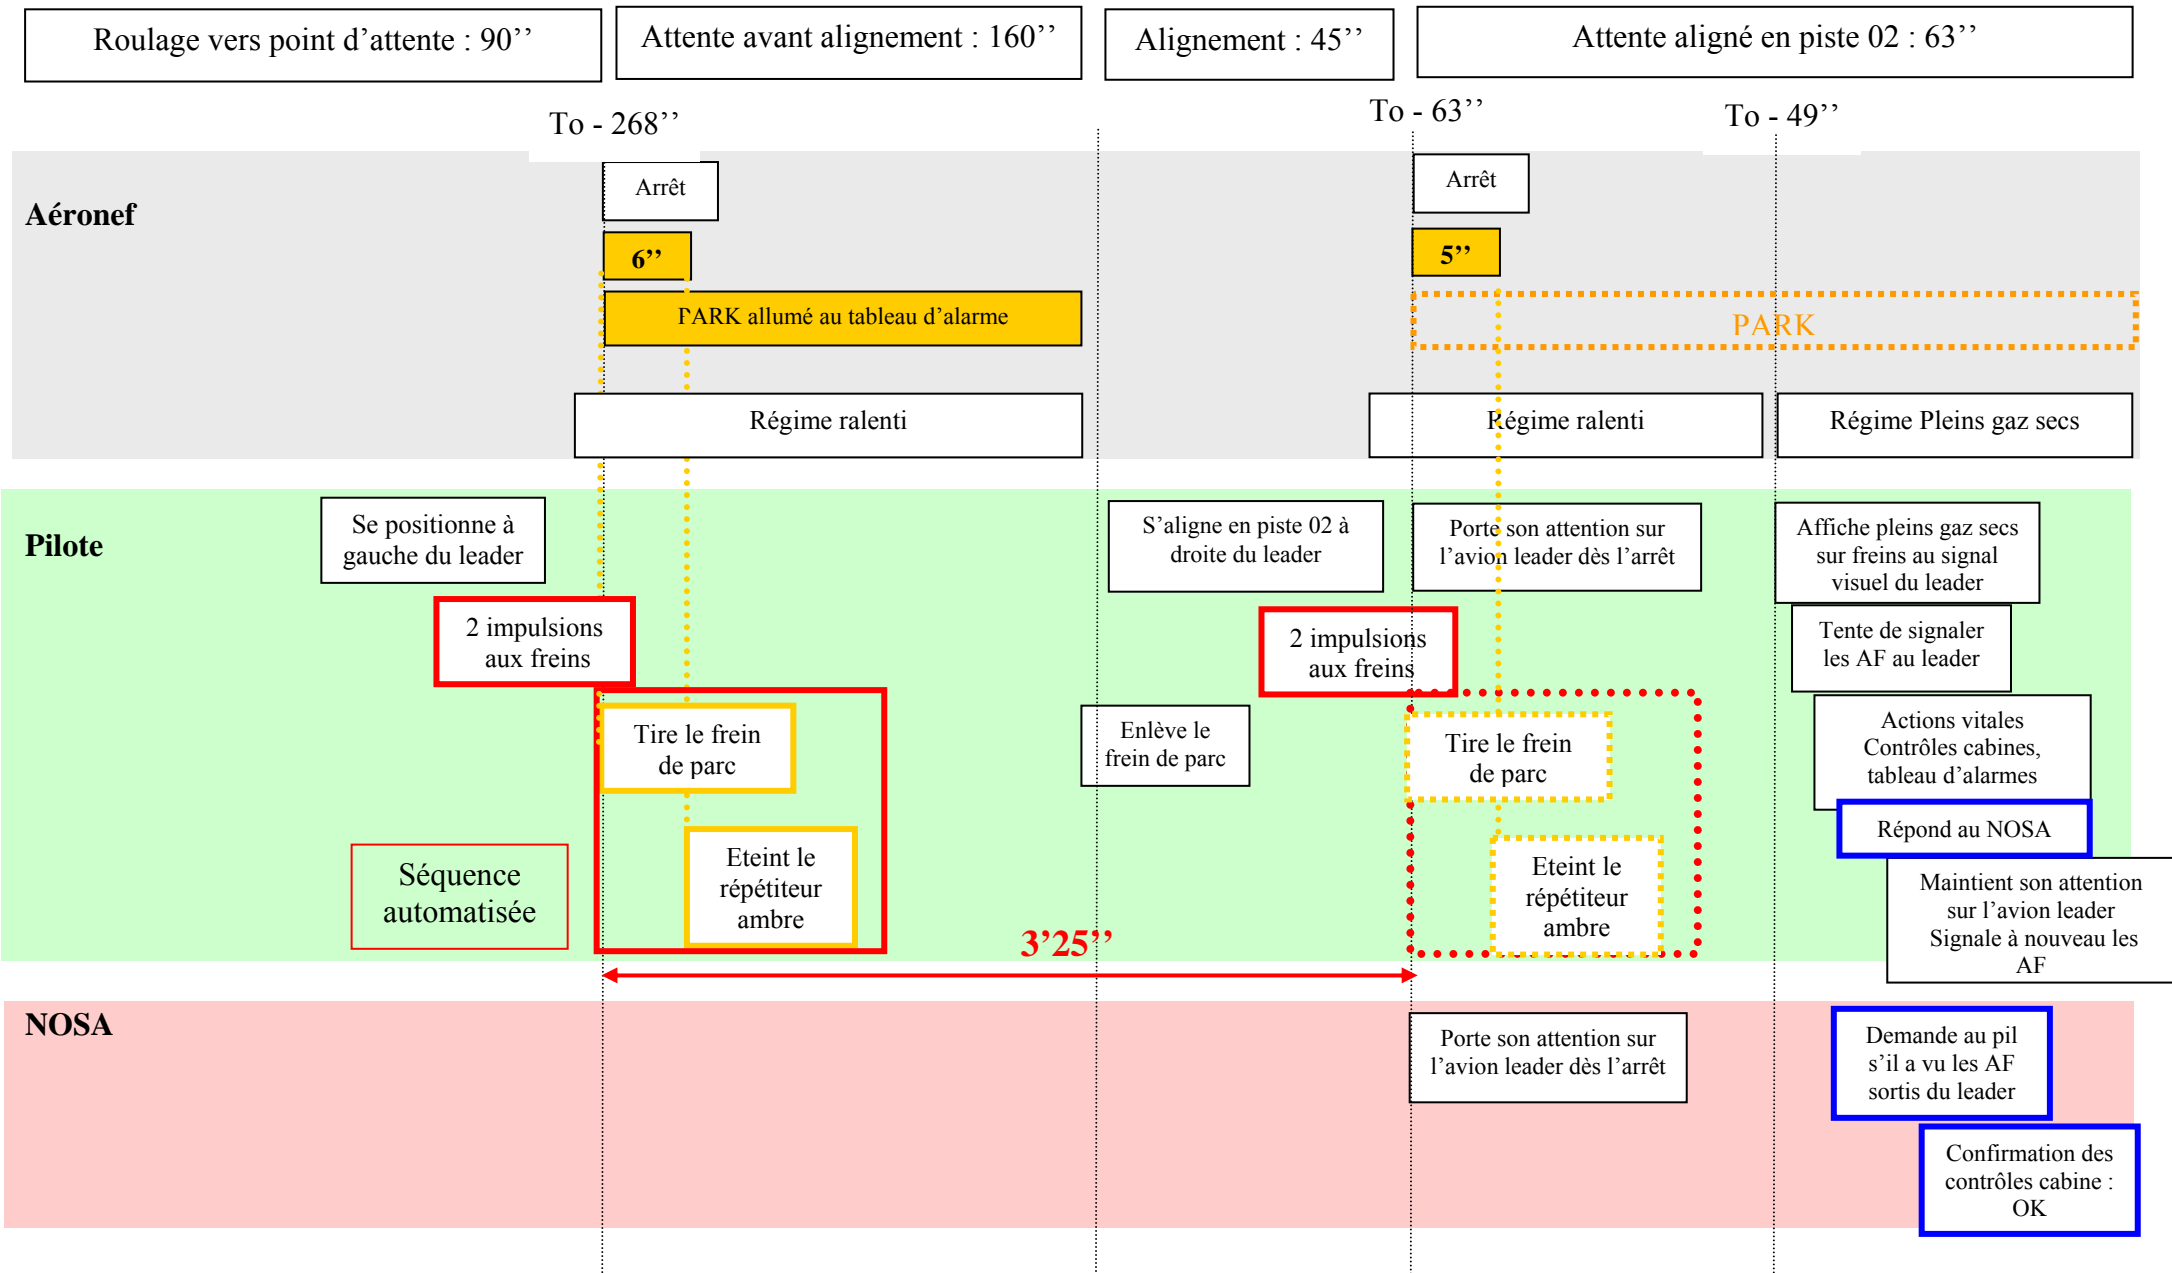
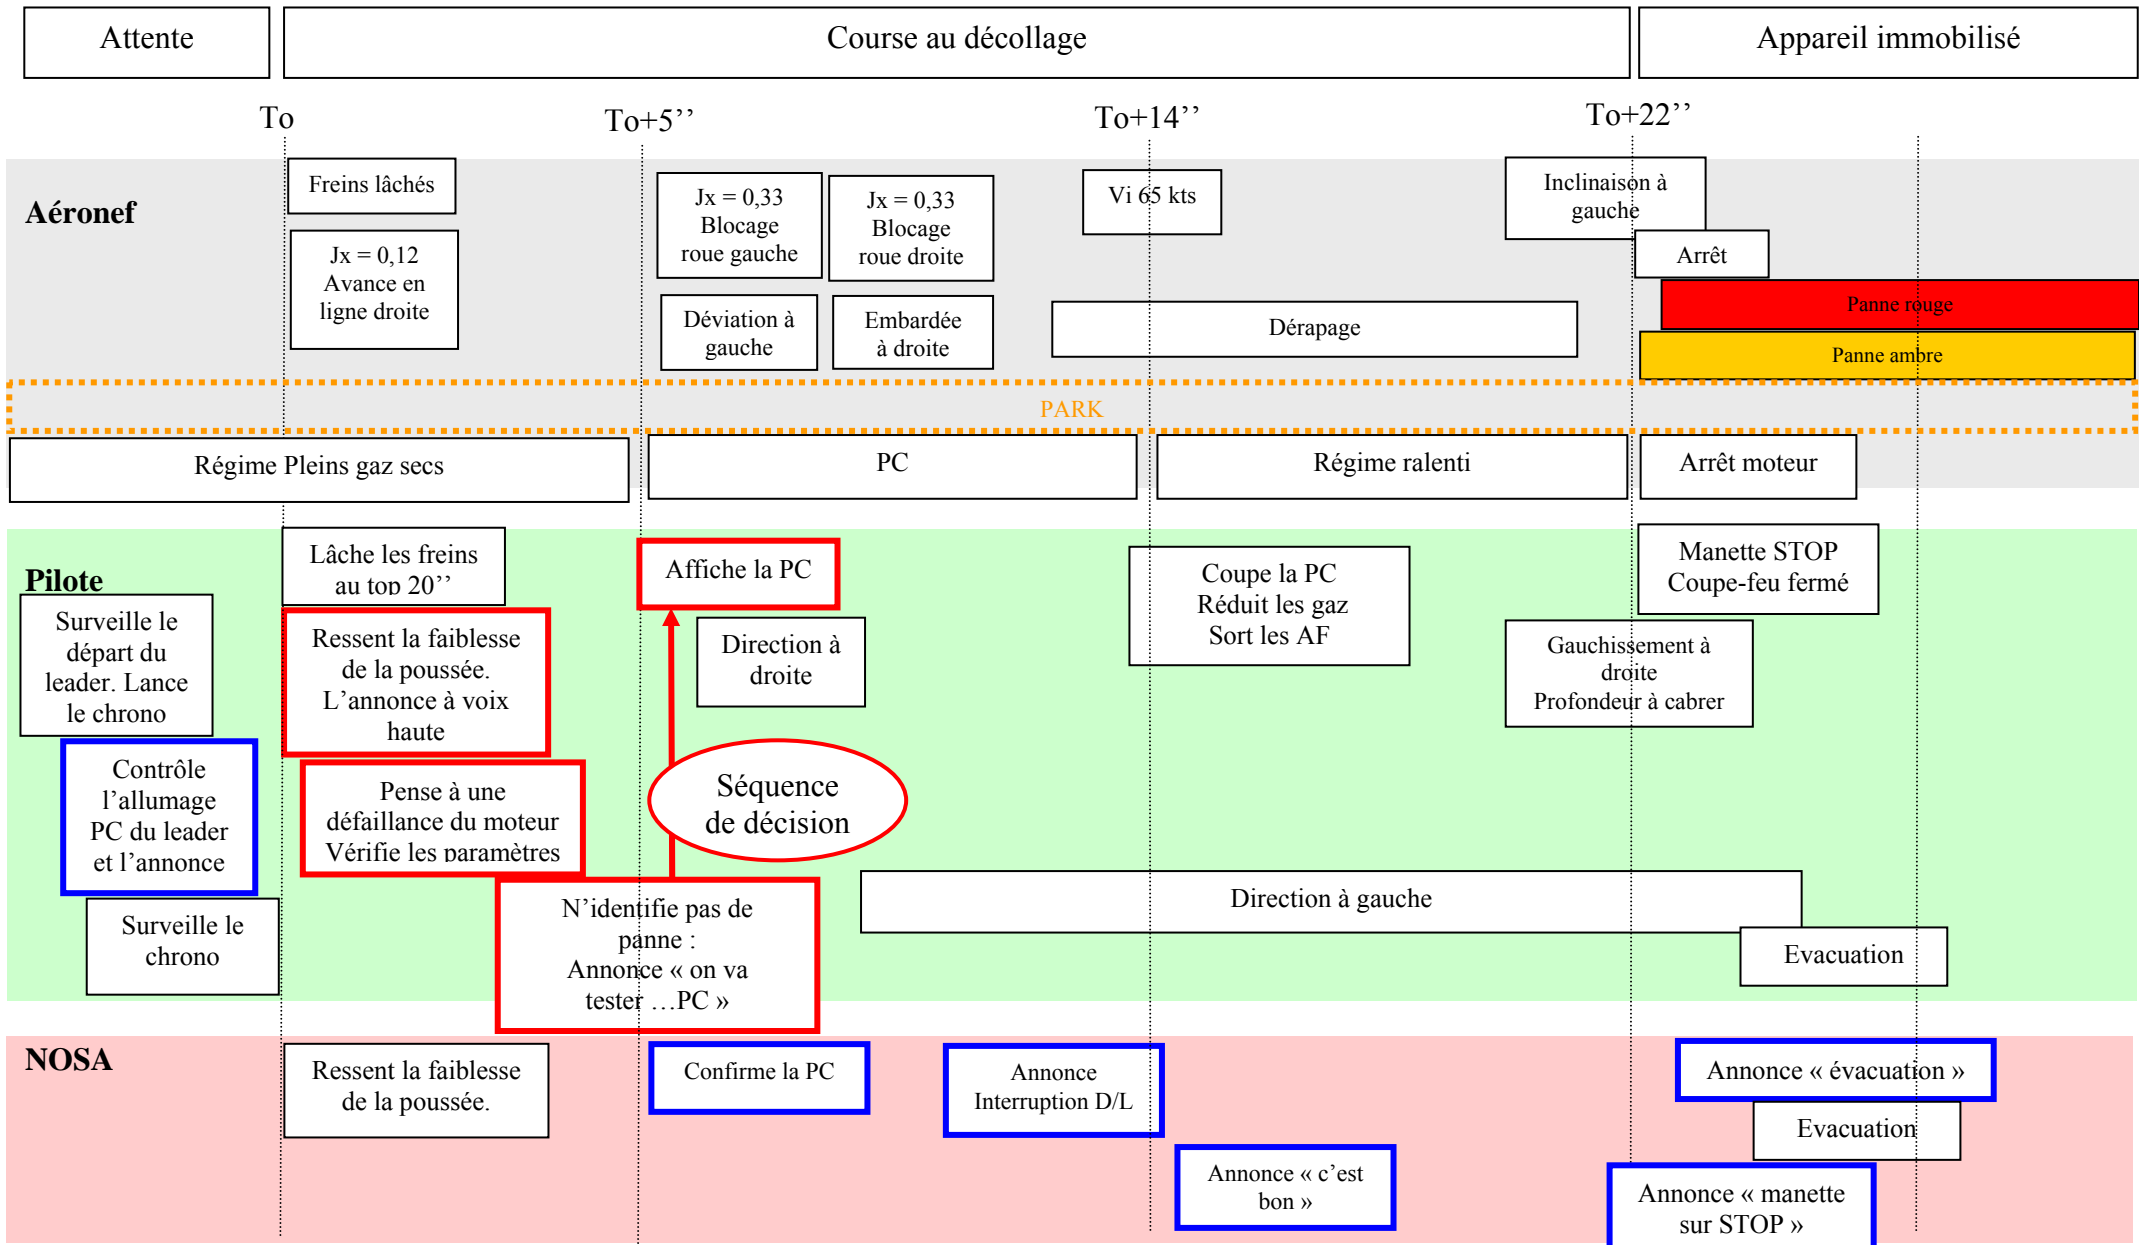
temporelle (origine To au lâcher des freins) et met en exergue les échanges entre le pilote et le navigateur, ainsi que le plan d'action du pilote lors de la course au décollage. Les pointillés indiquent les éléments déduits par l'analyse. Le côté gauche de chaque cadre correspond au début de l'action.

Le pilote stoppe l'avion par deux impulsions aux freins, met immédiatement le frein de parc et réarme le répéteur ambre 6 secondes plus tard. Le réarmement du répéteur est effectué de manière automatique, sans contrôle conscient.
