Bureau enquêtes accidents défense air

RAPPORT PUBLIC D'ENQUÊTE TECHNIQUE

BEAD-air-A-2008-010-A

Date de l'événement	Le 19 juin 2008
Lieu	BA 132 Colmar (Haut-Rhin)
Type d'appareil	Mirage F1B
Immatriculation	N° 520, F- UHSO
Organisme	Armée de l'air - CFA
Unité	EC 01.030 ALSACE

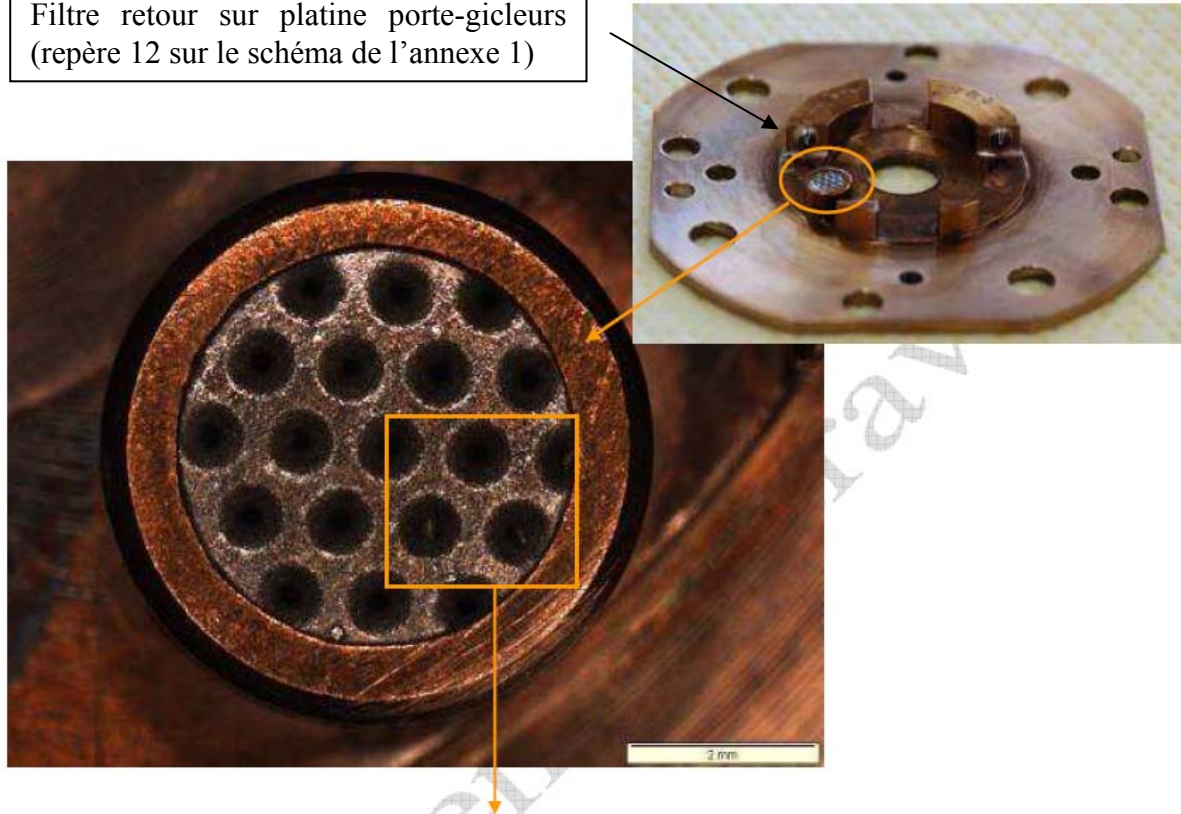
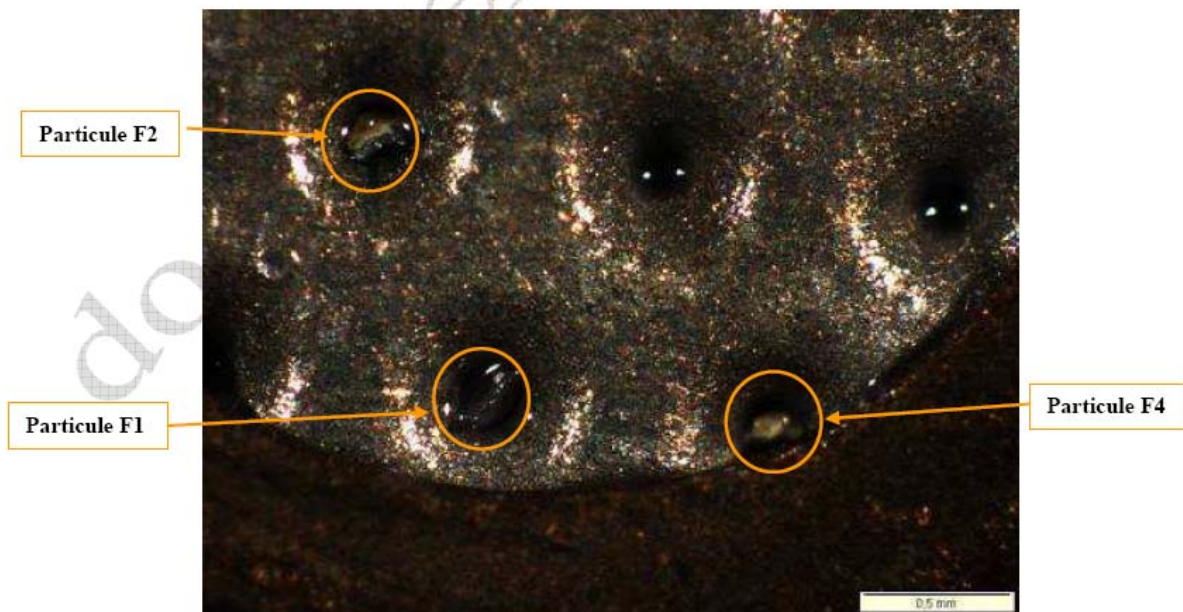
Filtre retour sur platine porte-gicleurs
(repère 12 sur le schéma de l'annexe 1)

Pollution constatée dans le bloc de dirigibilité du Mirage F1B 520

Les constatations ci-dessous sont extraites du rapport d'expertise CEAT n°MT-07/7236 129/F1/A du 31 mars 2009.

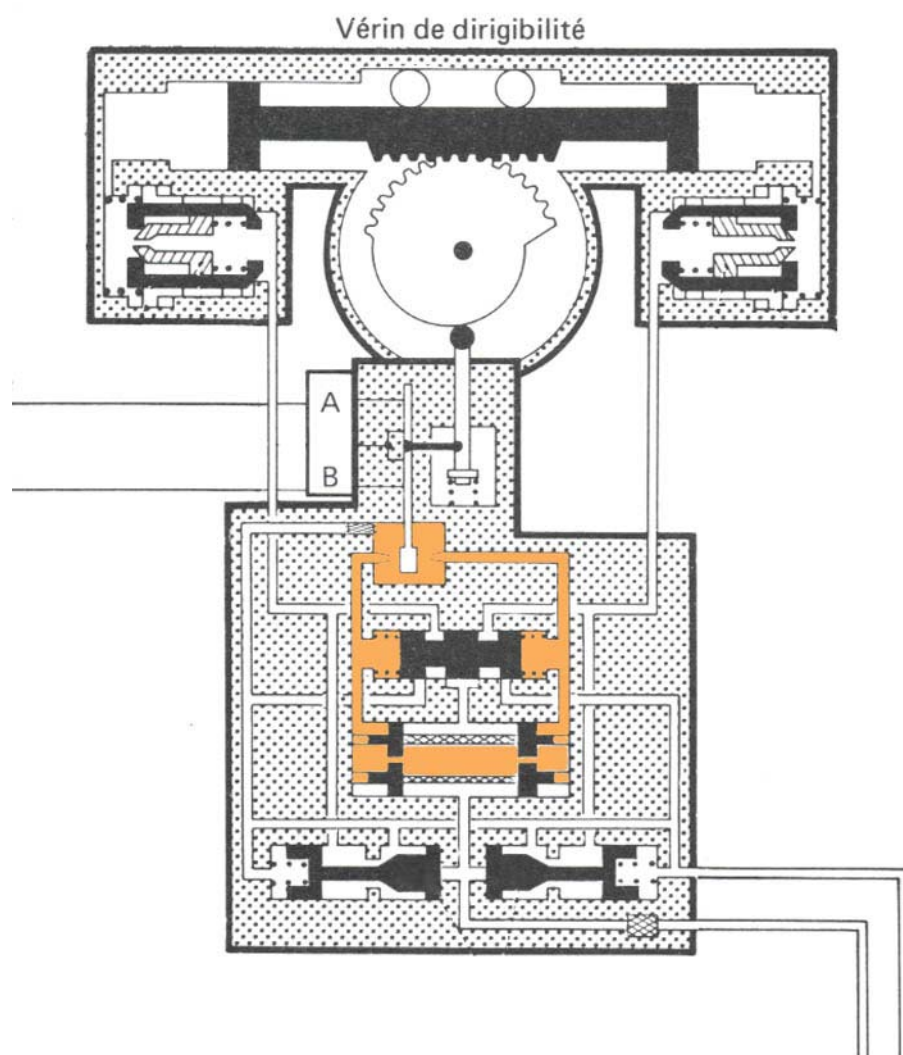
2. ZONE DU BLOC DANS LAQUELLE CES PARTICULES ETAIENT RESIDENTES AVANT L'ACCIDENT

Cette zone est celle située entre le filtre retour sur la platine porte-gicleurs (repère 12 sur le schéma de l'annexe 1), le tiroir de distribution (repère 5) et le filtre de 40 microns (repère 4).
