Bureau enquêtes accidents défense air

RAPPORT PUBLIC D'ENQUÊTE TECHNIQUE

BEAD-air-T-2008-013-A

Date de l'événement	10 septembre 2008
Lieu	Commune de Plou (Cher)
Type d'appareil	Gazelle SA 342 L1
Immatriculation	FMMAS
Organisme	Armée de terre
Unité	Ecole supérieure et d'application du matériel (ESAM)

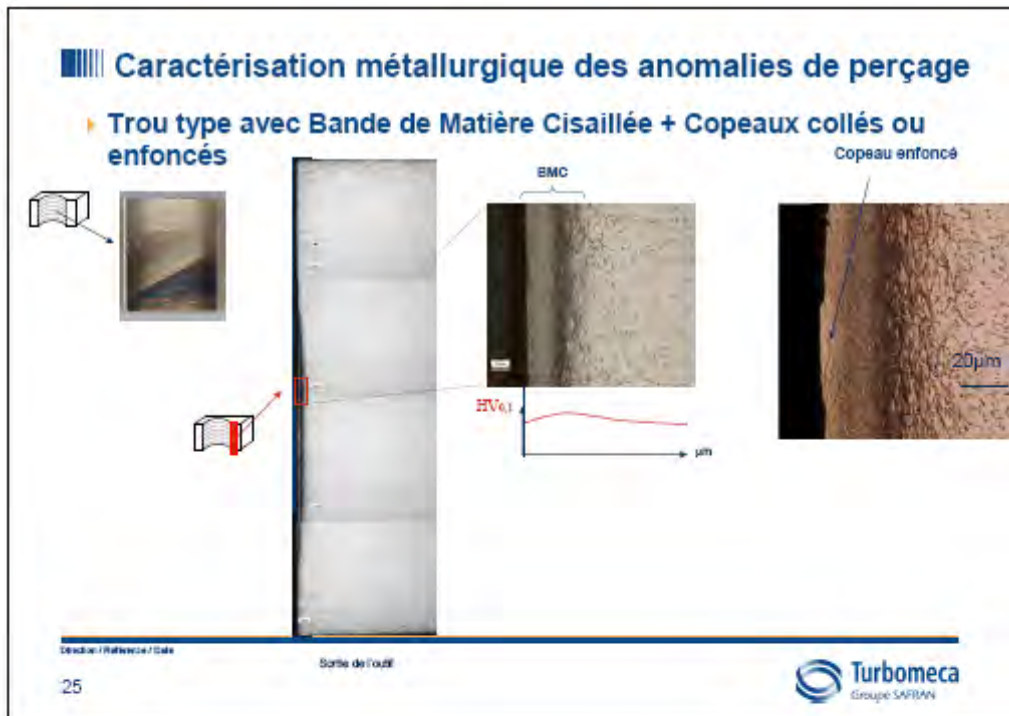
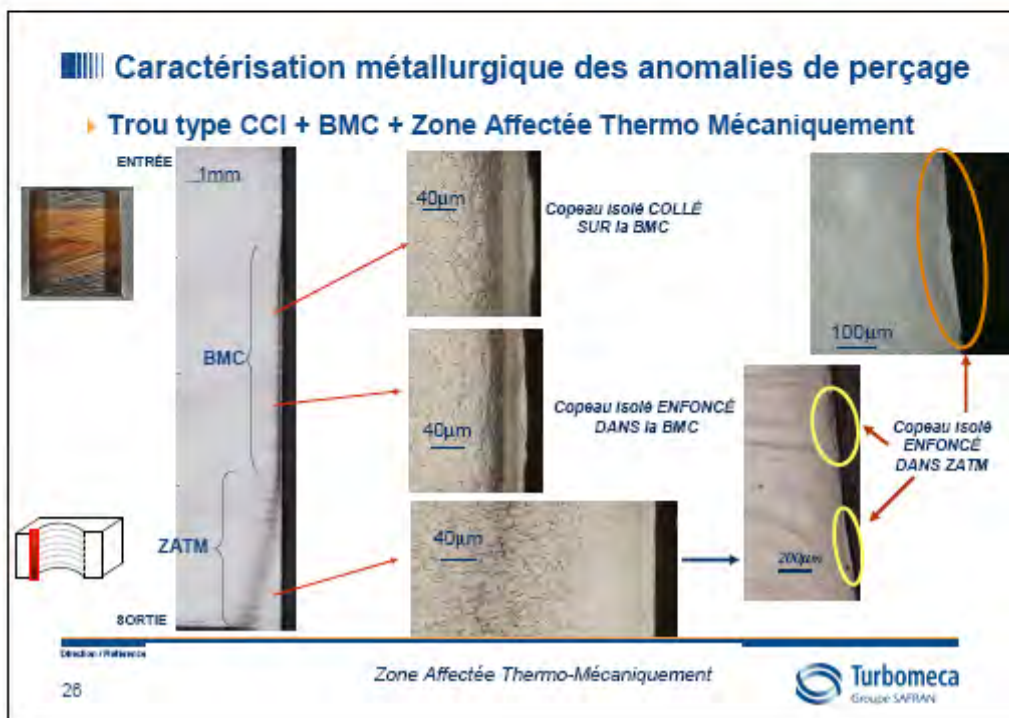
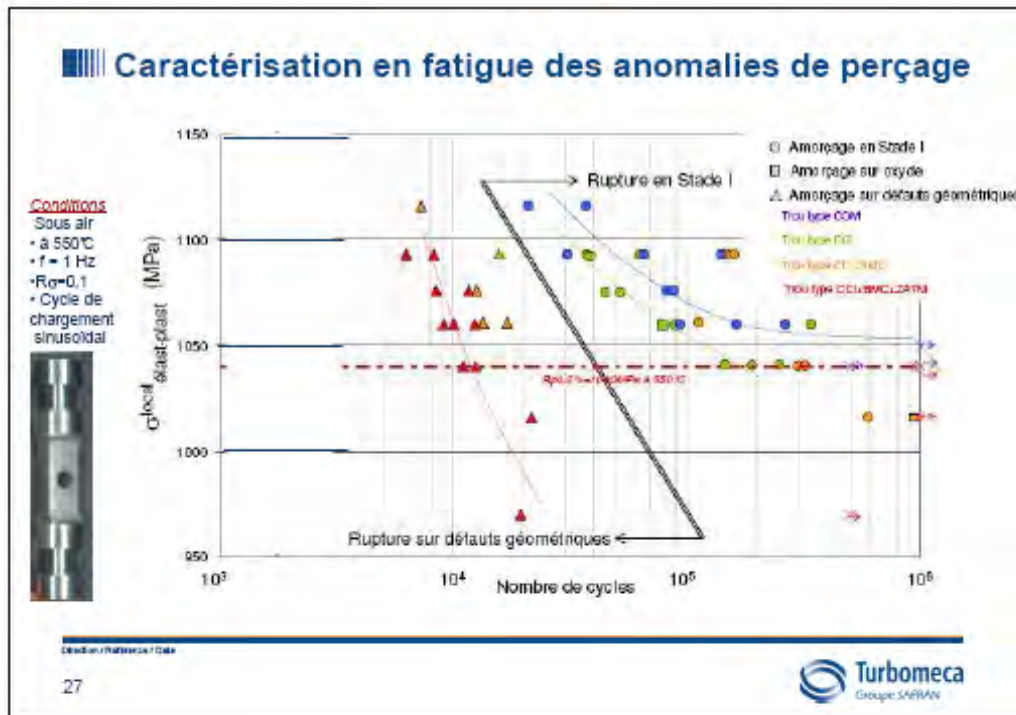
- ▶ **Synthèse des travaux de laboratoire**
 - La synthèse des travaux sur éprouvette en IN718 a mis en évidence une diminution de la durée de vie en fatigue pour des conditions très dégradées d'usinage dans la zone de contrainte statique maxi.
- ▶ **Comparaison et exploitation avec le cas ASTAZOU**
 - Recherche de copeaux collés enfoncés sur les turbines ASTAZOU, avec comme objectif de différencier ces phénomènes des dépôts de « troisième corps », qui eux sont le résultat d'une usure normale par micro-battement recherchée pour l'amortissement.
 - A partir de cette analyse du retour d'expérience, caractérisation du troisième corps, analyse métallographique, dureté, morphologie et adhérence sur substrat, etc.
 - Analyse croisée et différenciation entre les copeaux collés enfoncés, le troisième corps de frottement et les zones blanchâtres observées par le CEPr.

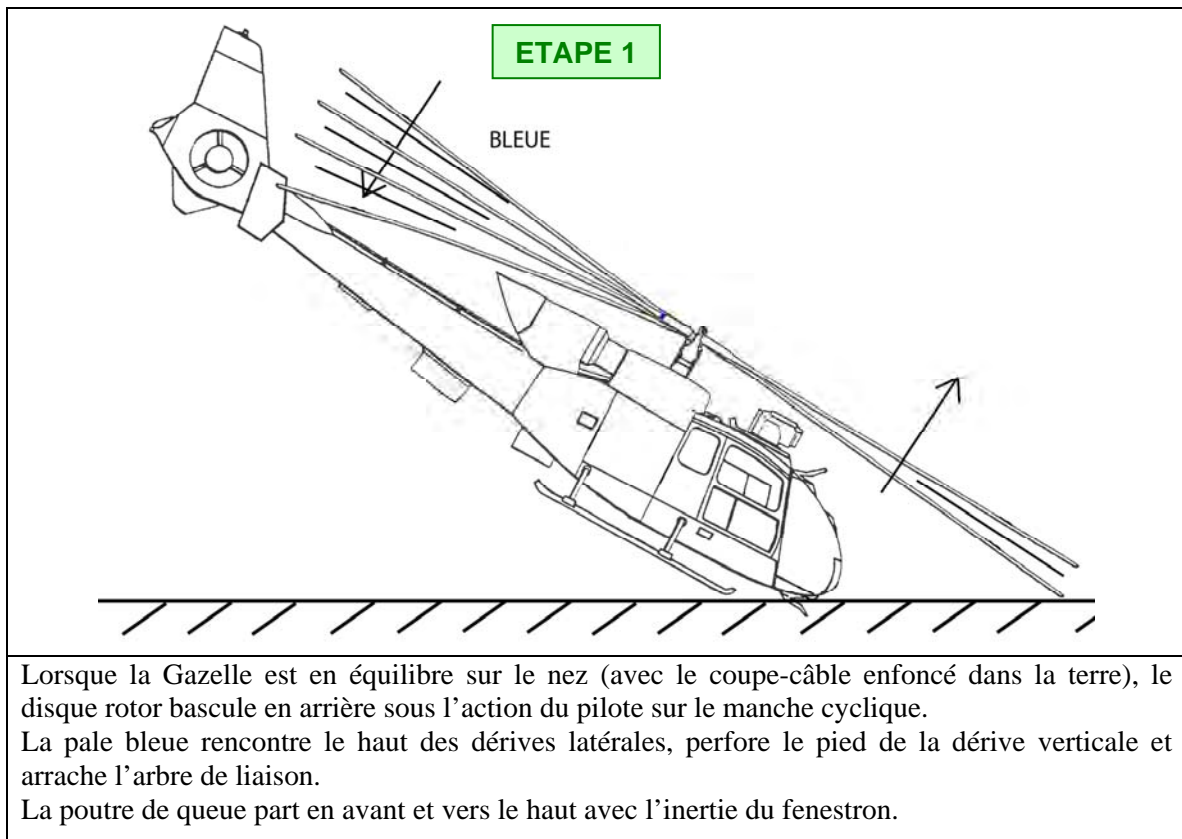
Scénario d'endommagement de la poutre de queue

Les différentes étapes de ce scénario se déroulent sur un tour de rotor principal. Il est important de noter que les croquis illustrant ce scénario ne prennent pas en compte l'inclinaison à gauche de l'appareil.
