BEAD-air

RAPPORT PUBLIC D'ENQUÊTE TECHNIQUE

BEAD-air-A-2008-016-I

Date de l'événement	14 décembre 2008
Lieu	Ile de la Grande Glorieuse (Canal du Mozambique)
Type d'appareil	C160 Transall
Immatriculation	N° R98 / F- RAZP
Organisme	Armée de l'air
Unité	Escadron de transport outre-mer 00.050 Réunion

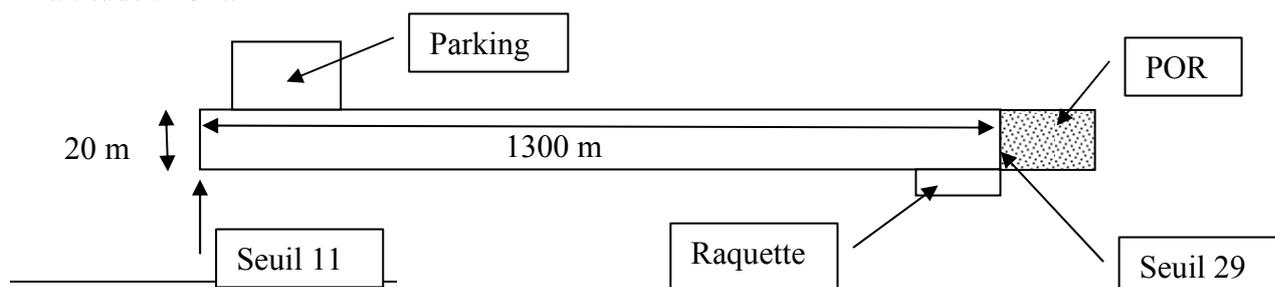
- QFU : 11/29 ;
- raquette seuil 29 (10m x 30 m) ;
- dimensions : 1300 m x 20 m (plus un POR⁴ 100 m entrée de bande 29) ;
- nature des surfaces : bitume recouvert de sable (pour le protéger de la chaleur) ;
- altitude : 28 ft.

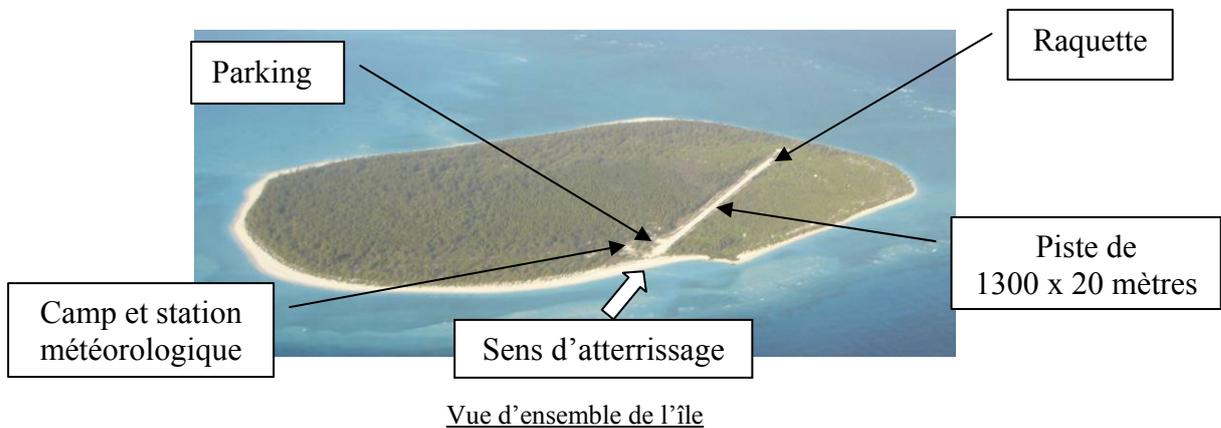
Au seuil 29, se trouve une raquette de retournement de 30 mètres de long et de 10 mètres de large. Au coin de la raquette se trouve un tas de sable.
