Bureau enquêtes accidents défense air

RAPPORT PUBLIC D'ENQUÊTE TECHNIQUE

BEAD-air-T-2007-004-A

Date de l'événement	30 janvier 2007
Lieu	République de Côte d'Ivoire
Type d'appareil	SA 330 BA Puma
Immatriculation	N° 1263 FMCPN
Organisme	Armée de Terre
Unité	BATALAT Licorne en RCI

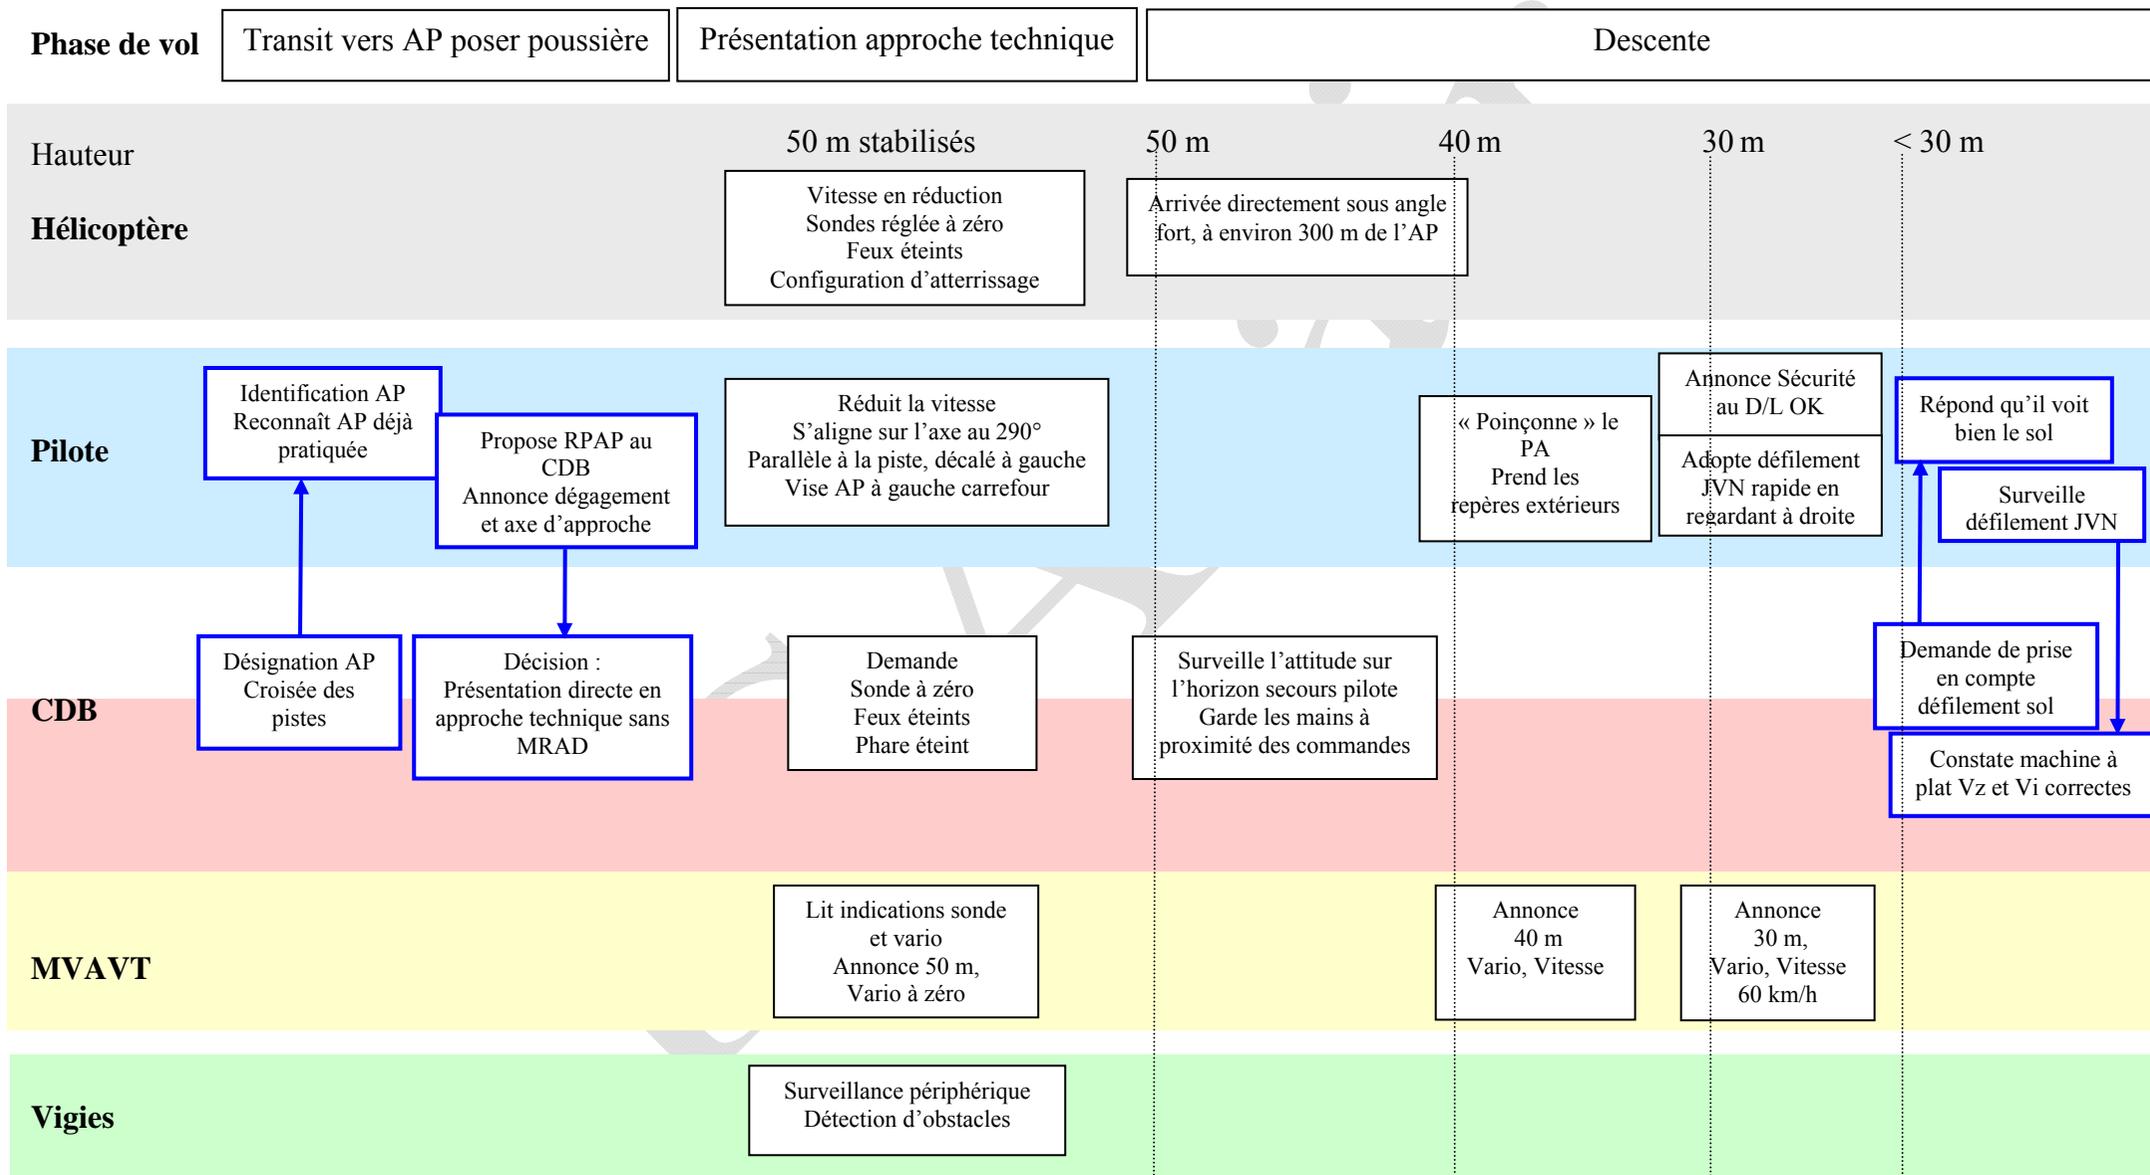
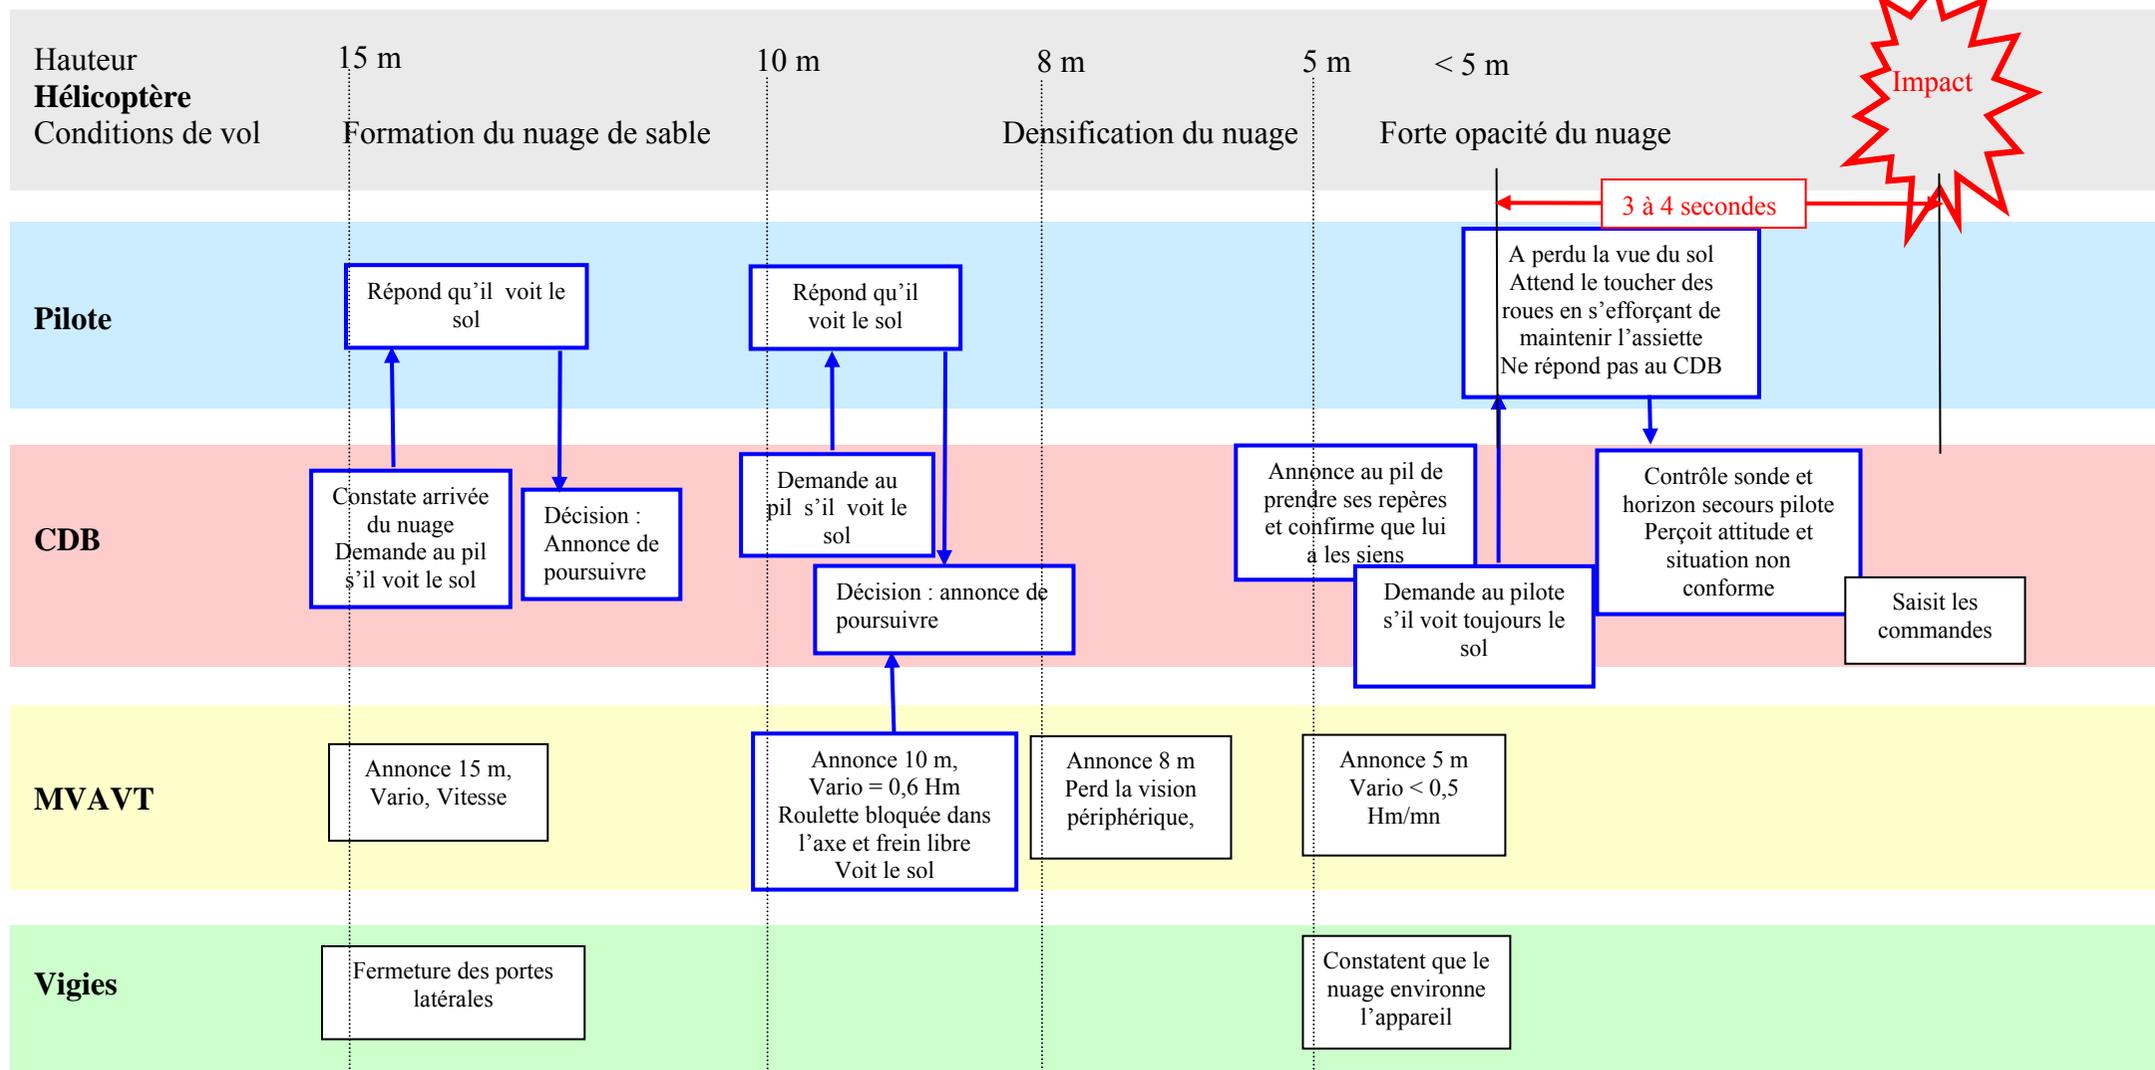
Séquence d'évènement (reconstituée à partir des témoignages de l'équipage)

Séquence d'évènement (suite)

Cette séquence fait apparaître les rôles de chacun des membres de l'équipage de conduite chronologiquement au cours de quatre phases distinctes : le transit vers l'aire de poser, la présentation en approche technique, la descente jusqu'à une quinzaine de mètres, et la finale sur l'aire de poser.
