Bureau enquêtes accidents défense air

RAPPORT PUBLIC D'ENQUÊTE TECHNIQUE

BEAD-air-T-2007-005-A

Date de l'événement	1^{er} février 2007
Lieu	Canjuers lieu dit Ranguis
Type d'appareil	Drone SDTI
Immatriculation	F-311
Organisme	Armée de terre
Unité	61^{ème} régiment d'artillerie

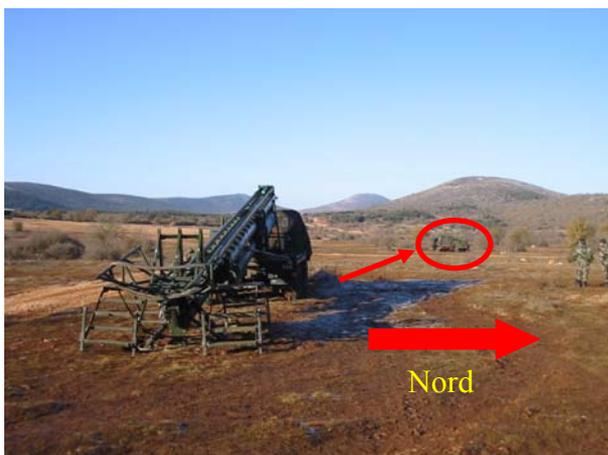
Le drone s'est écrasé à 143 mètres dans le 300° de la catapulte.

Vue de la rampe de catapultage

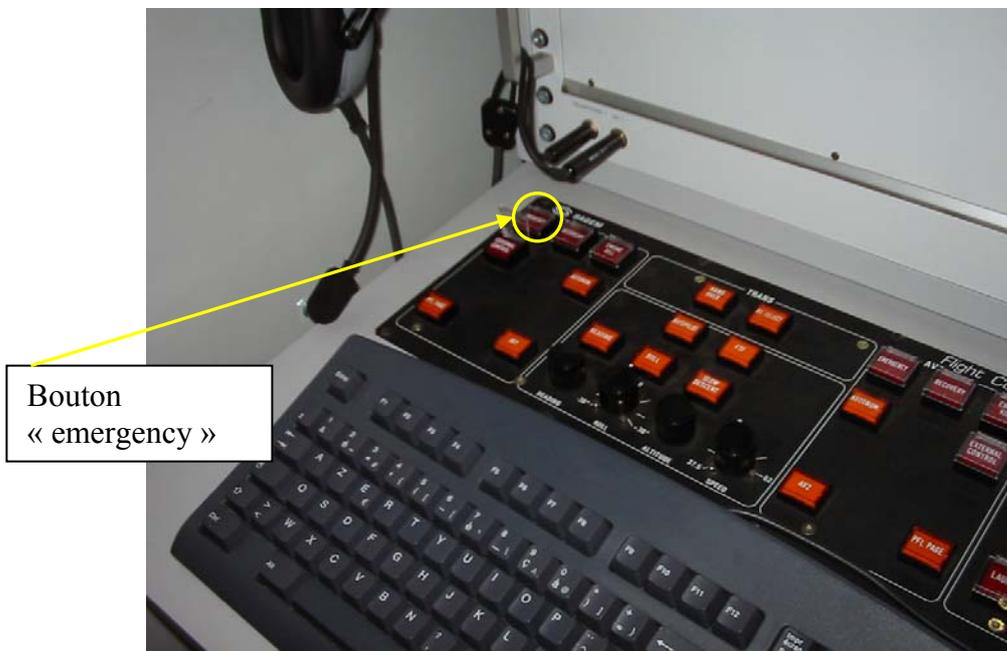
- 1) Sur ordre de la station de contrôle et de communication (SCC) après appui sur le bouton « emergency », ce bouton est protégé par un cache qu'il faut soulever.

Station de contrôle
