BEAD-air

RAPPORT PUBLIC D'ENQUÊTE TECHNIQUE

BEAD-air-A-2007-007-A

Date de l'événement	19 février 2007
Lieu	En mer, à 3 nautiques dans le sud ouest de Bonifacio
Type d'appareil	Mirage 2000 C RDI
Immatriculation	116 KH
Organisme	Armée de l'air
Unité	Escadron de chasse « Picardie » 2-12

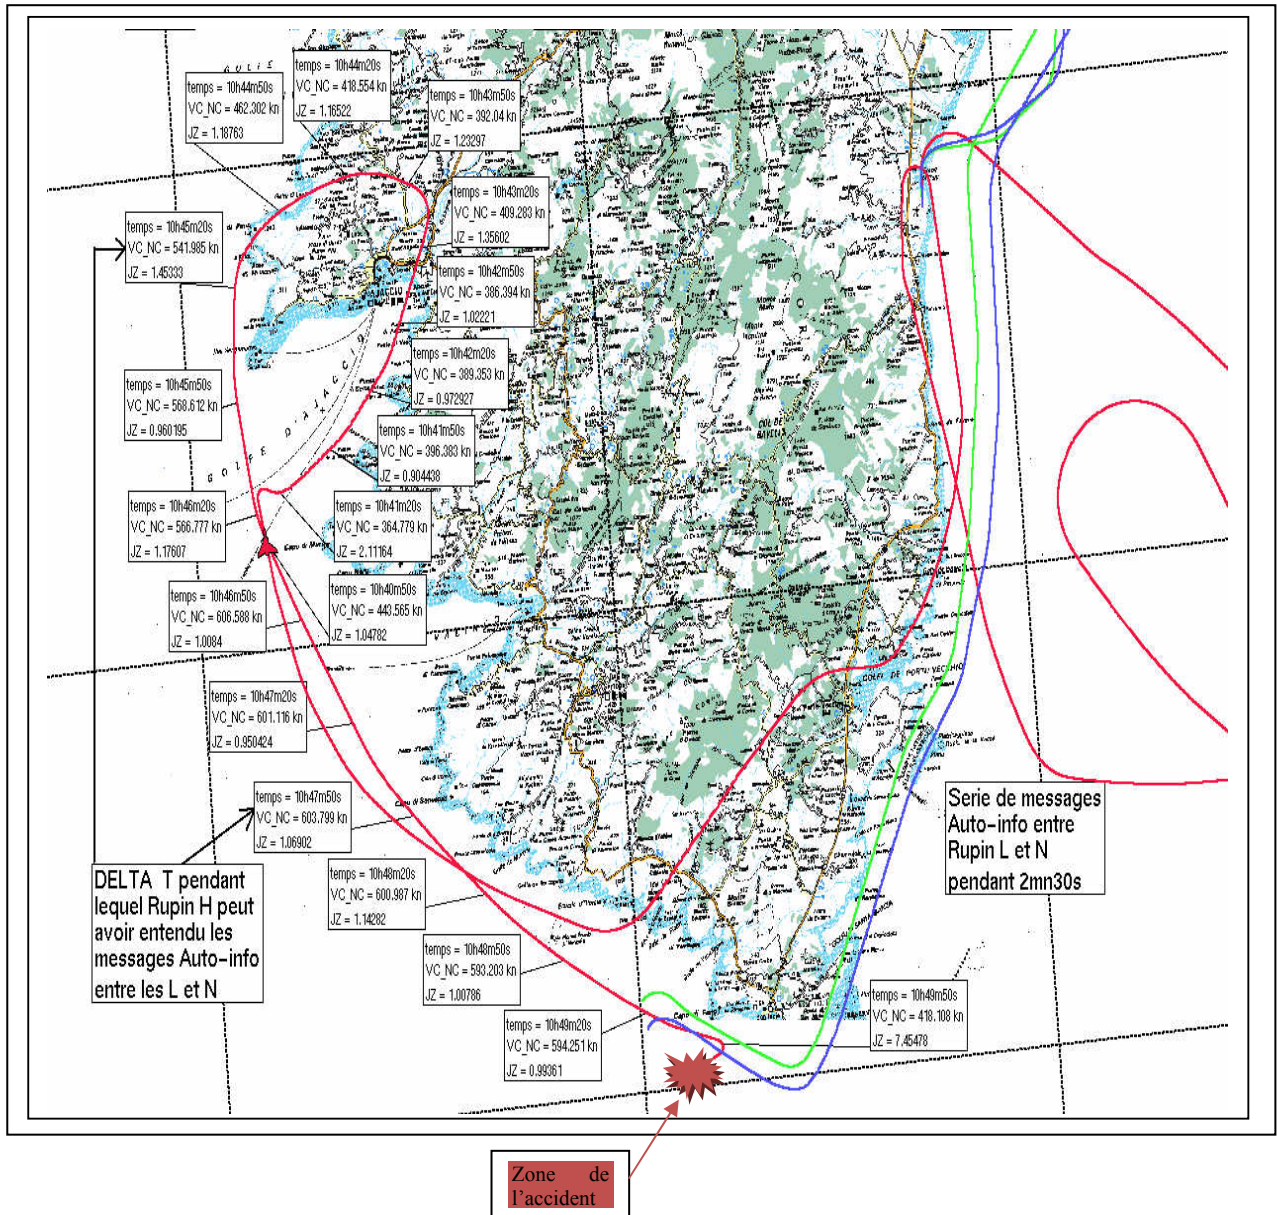
Trajectographie reconstituée, en rouge Rupin Hôtel Leader, en vert et bleu Rupin Lima

« Rupin Hôtel leader » effectue le trajet prévu par son plan de vol de remplacement, arrivé à Ajaccio, il procède à un demi-tour retour vers le terrain de Solenzara et suit le trajet le long de la côte sud de la Corse. Il se retrouve alors en face de la patrouille « Rupin Lima ».

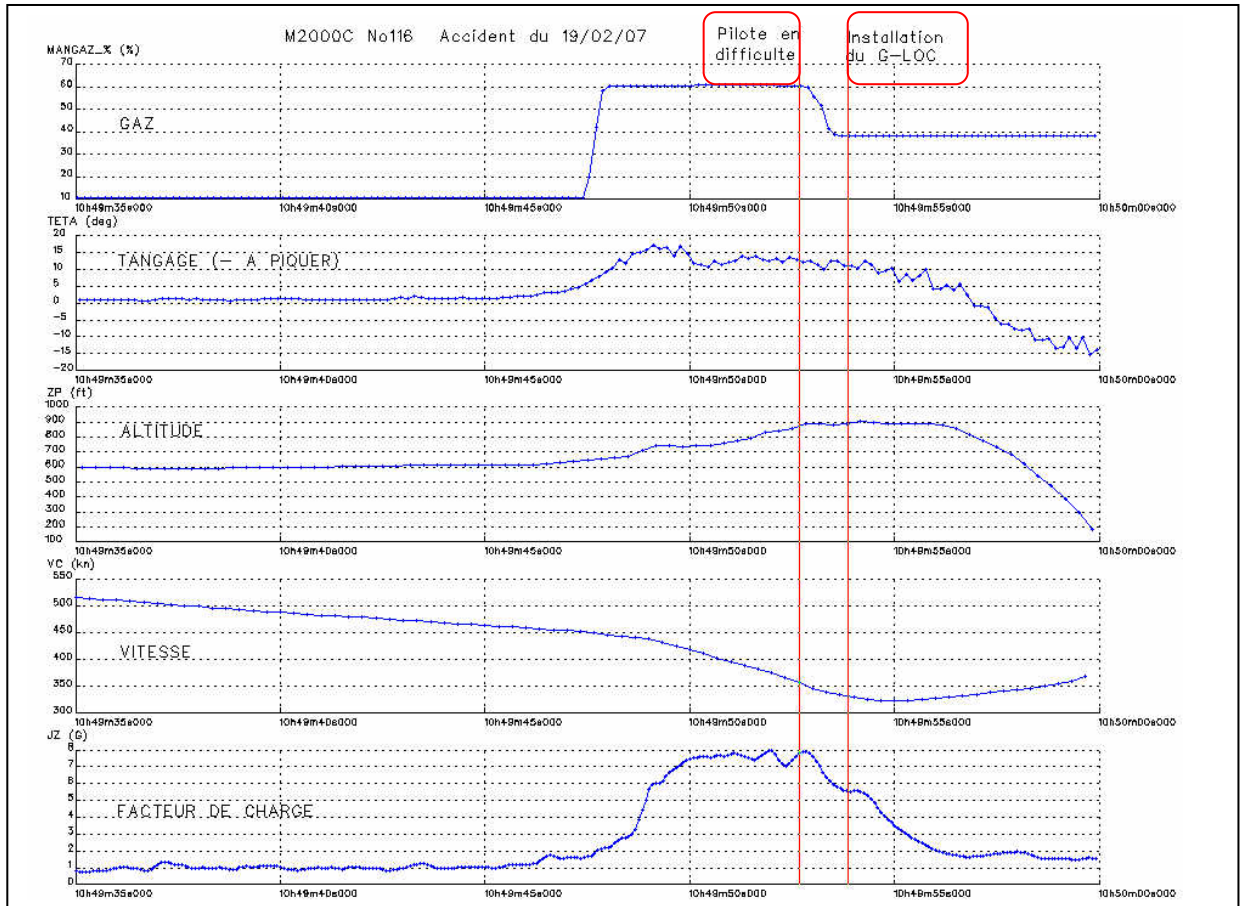
Courbes sans oscillations caractéristiques d'une absence de réaction du pilote

Prise du facteur de charge et paramètres de vol associés jusqu'à l'impact
