# BEAD-air

## RAPPORT PUBLIC D'ENQUÊTE TECHNIQUE

### **BEAD-air-A-2007-012-A**

<b>Date de l'événement</b>	<b>06 mai 2007</b>
<b>Lieu</b>	<b>Péninsule du Sinaï - Egypte</b>
<b>Type d'appareil</b>	<b>DHC-6 Twin Otter</b>
<b>Immatriculation</b>	<b>n° 742 FRACB</b>
<b>Organisme</b>	<b>Armée de l'Air</b>
<b>Unité</b>	<b>Détachement français au Sinaï – Force Multinationale et Observateurs.</b>

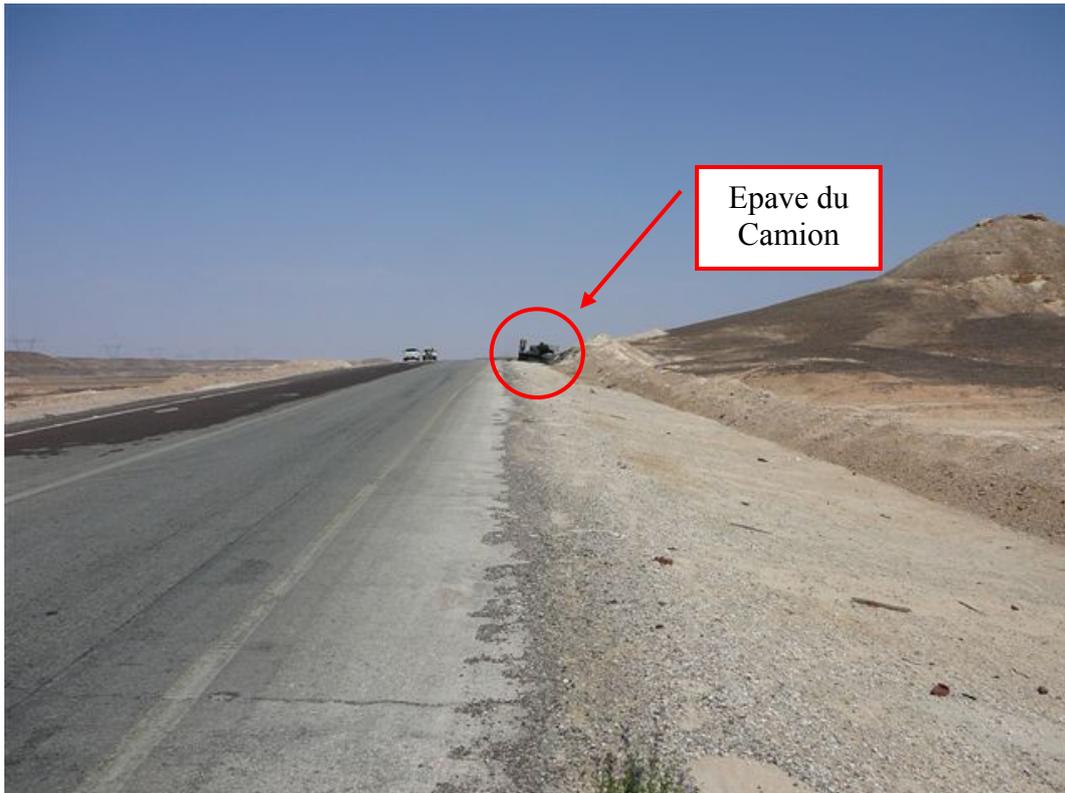
**Lieu de la collision, vu à environ 150 mètres selon l'axe de progression des camions**

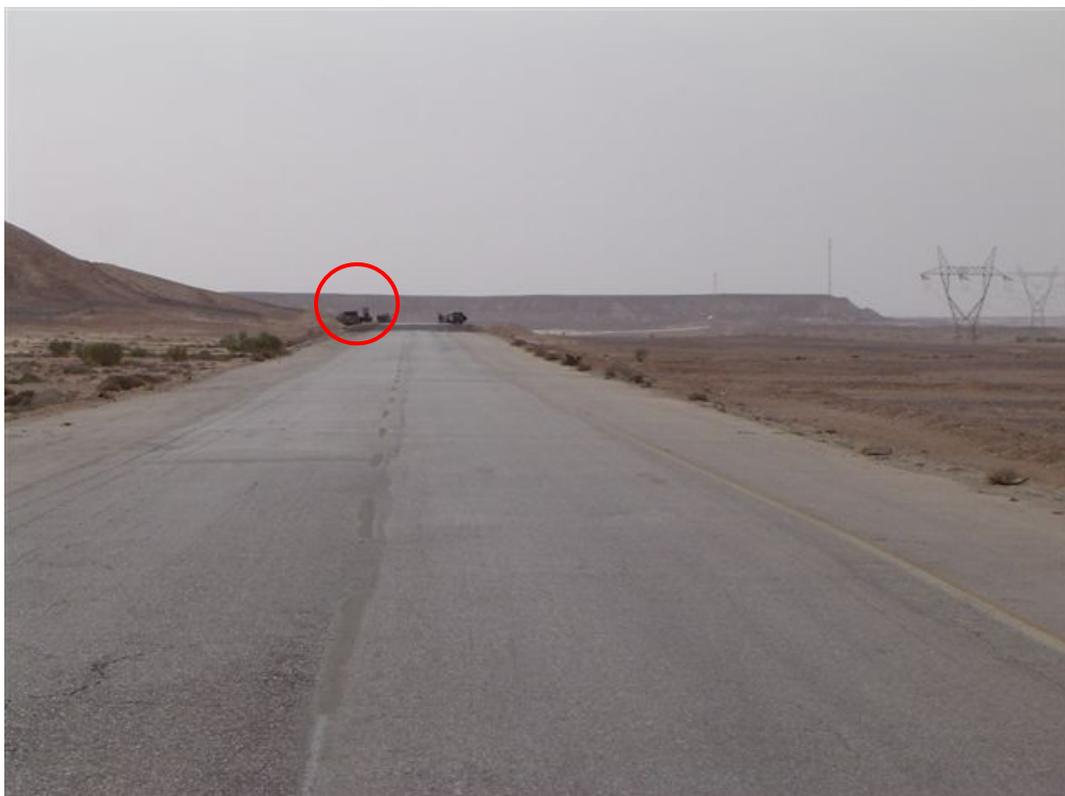
**Lieu de la collision, vu à environ 300 mètres selon le sens de la trajectoire de l'avion**

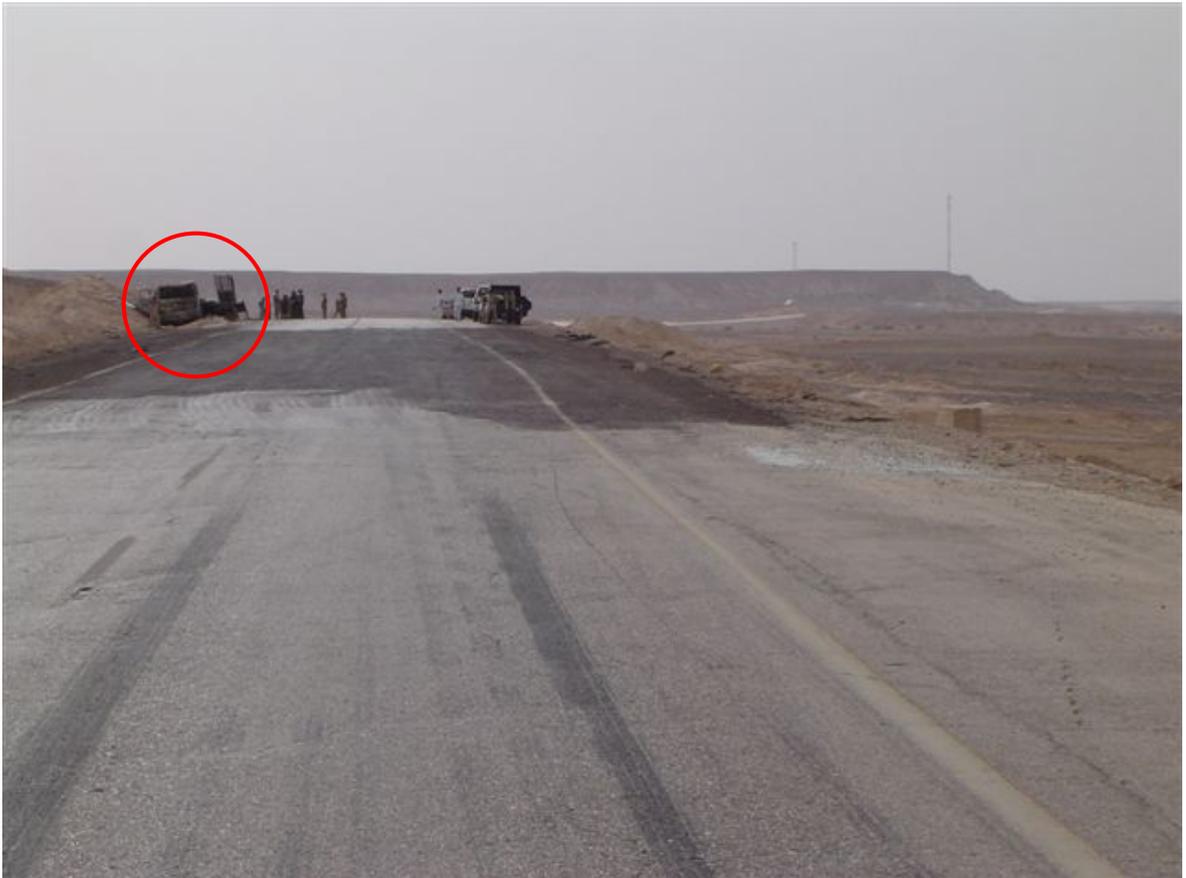
**Détail de la route au voisinage du lieu de la collision, vu à 100 mètres environ selon le sens de la trajectoire de l'avion, vers l'Ouest.**

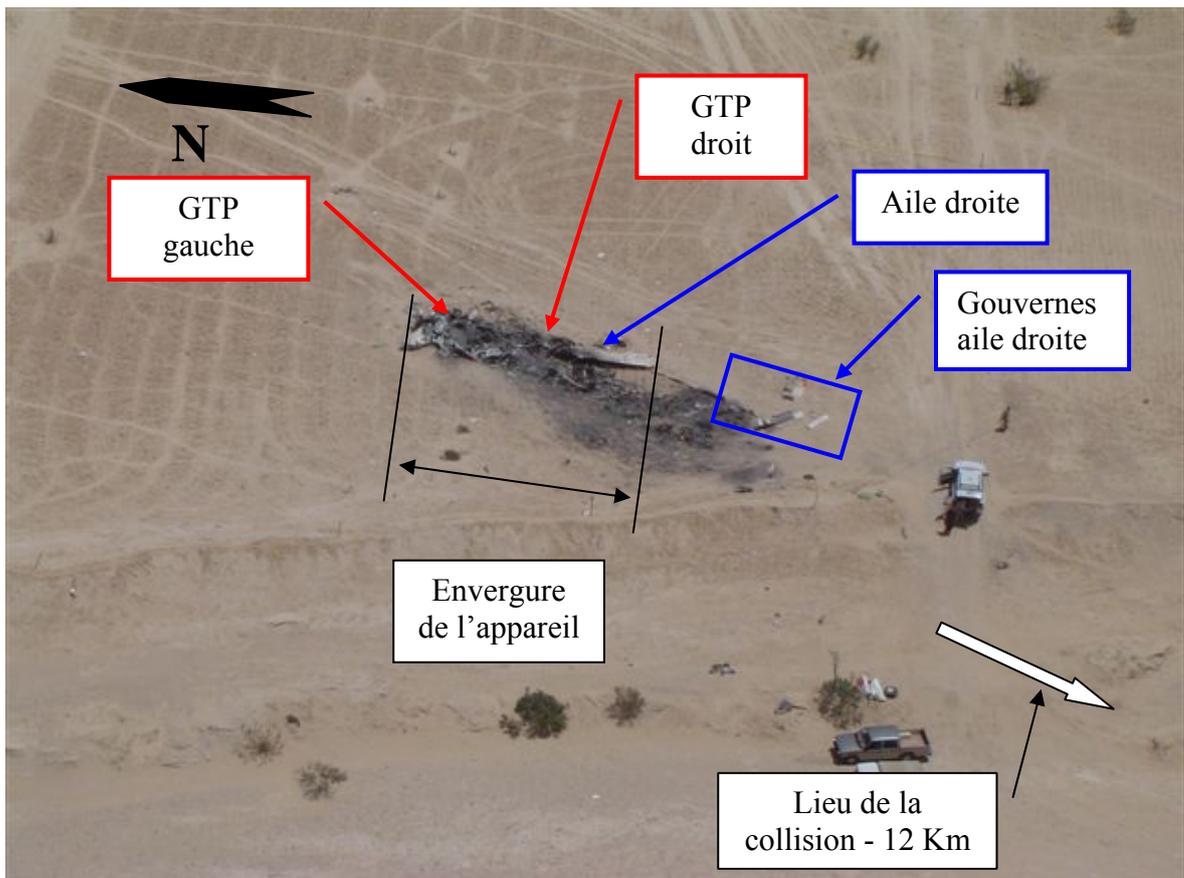
**Vue aérienne du site d'impact**

L'épave est localisée dans une zone inhabitée où le sol est de consistance meuble.

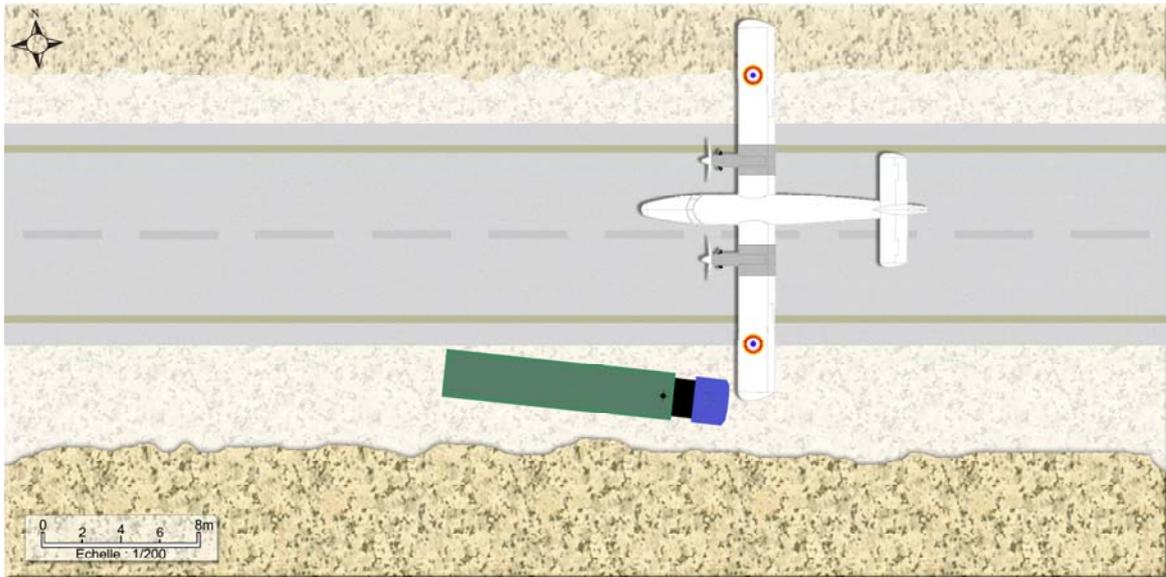
**Reconstitution schématique<sup>41</sup> du positionnement latéral des mobiles l'un par rapport à l'autre lors de la collision**

Le camion étant sur le bas côté lorsqu'il a été heurté, et la trace faite sur son pavillon par le raidisseur d'aile étant pratiquement parallèle à la route, on en déduit que :

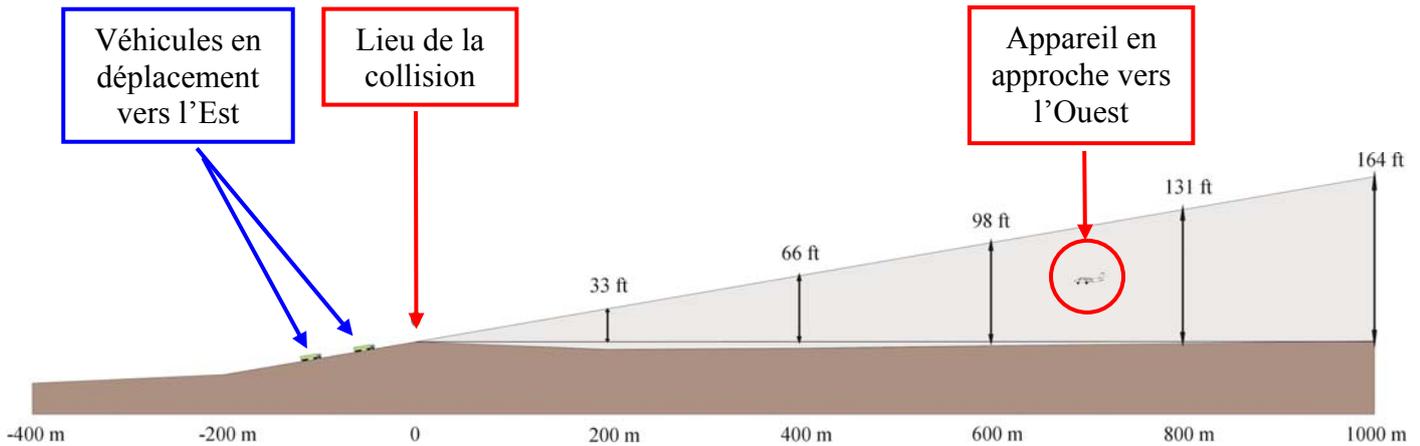
Les conducteurs des camions n'ont découvert la présence de l'avion face à eux, qu'une fois parvenus successivement au sommet de la pente qu'ils gravissaient (5% environ). Ils ne l'ont aperçu ni en train de manœuvrer en virage ni en descente vers la route auparavant.

**Représentation schématique<sup>42</sup> du profil de la route et de la zone théorique masquée (grisée) aux conducteurs des véhicules**

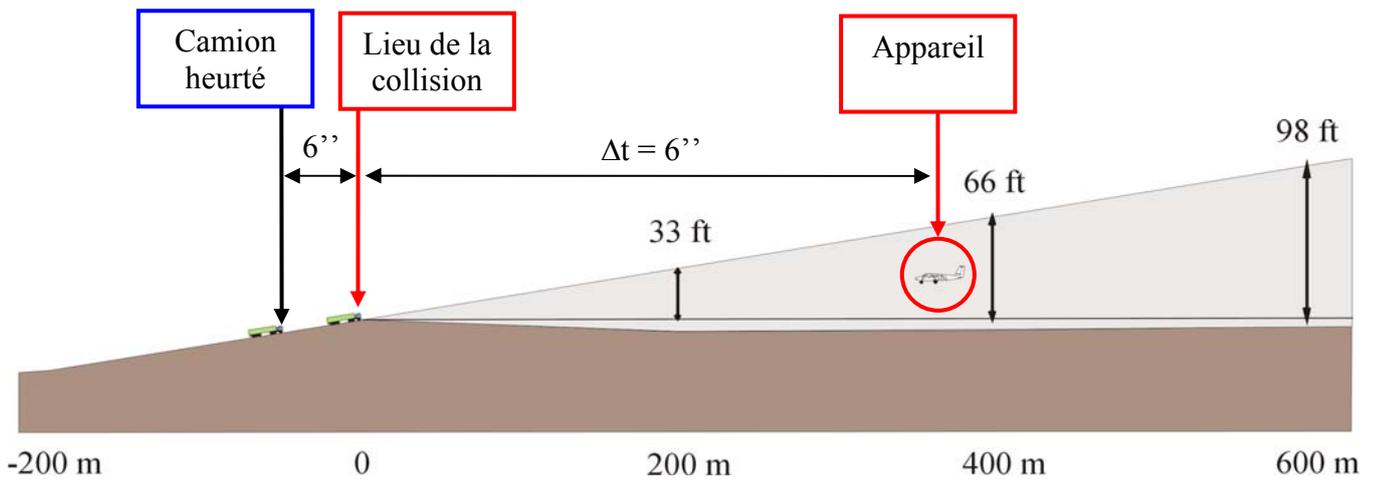
### Séparation théorique<sup>43</sup> des mobiles lorsque le camion de tête parvient au lieu de la collision

L'avion a été aperçu par le conducteur du premier camion lorsqu'il est parvenu au sommet de la pente, et le deuxième véhicule, le suivant à environ 6 secondes, a été heurté une fois parvenu à son tour au sommet. Aux approximations près (positions exactes des véhicules), si le conducteur du camion de tête aperçoit l'avion alors qu'il se trouve au point exact de la collision, on peut alors considérer qu'à cet instant l'appareil en approche se situe également à environ 6 secondes du même point.

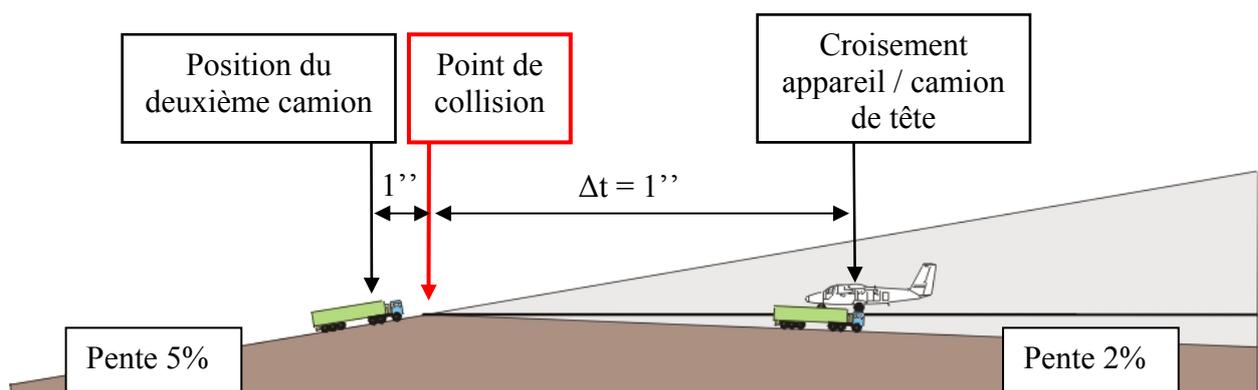
Compte tenu de la distance entre les camions et du fait que l'appareil ne reprend pas de hauteur, le survol du camion de tête avec l'aile gauche s'effectue également à faible hauteur. Dans ces conditions, l'équipage perçoit vraisemblablement la présence du deuxième camion au moment de croiser le premier.

Situation des mobiles à une seconde de la collision<sup>47</sup>

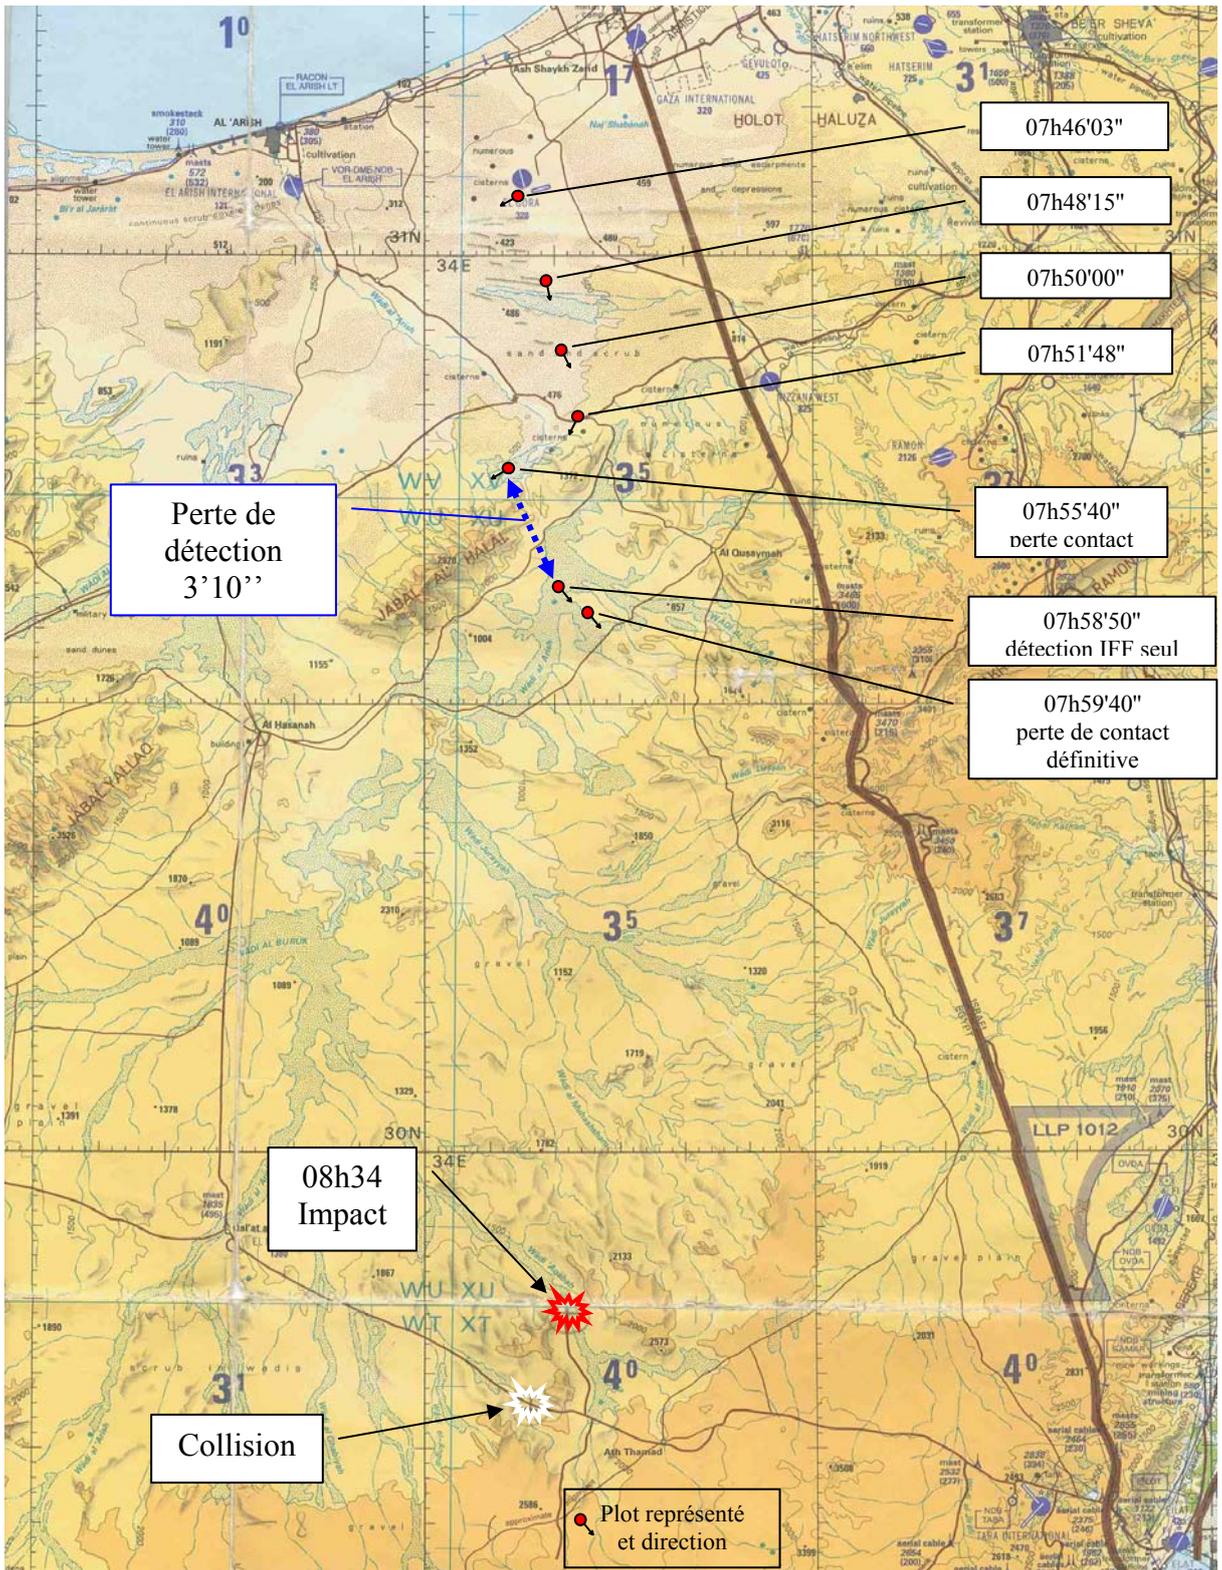
**Représentation du trajet détecté et positionnement de la zone de l'accident sur une carte à l'échelle 1/500 000<sup>ème</sup>.**
