RAPPORT PUBLIC D'ENQUÊTE TECHNIQUE

BEAD-air-A-2007-013-I

Date de l'événement	23 juin 2007
Lieu	Thénac (Charente-Maritime)
Type d'appareil	Jodel D 140 R Abeille
Immatriculation	N°514 F-UMDO
Organisme	Armée de l'air
Unité	Centre militaire de planeurs 25-535

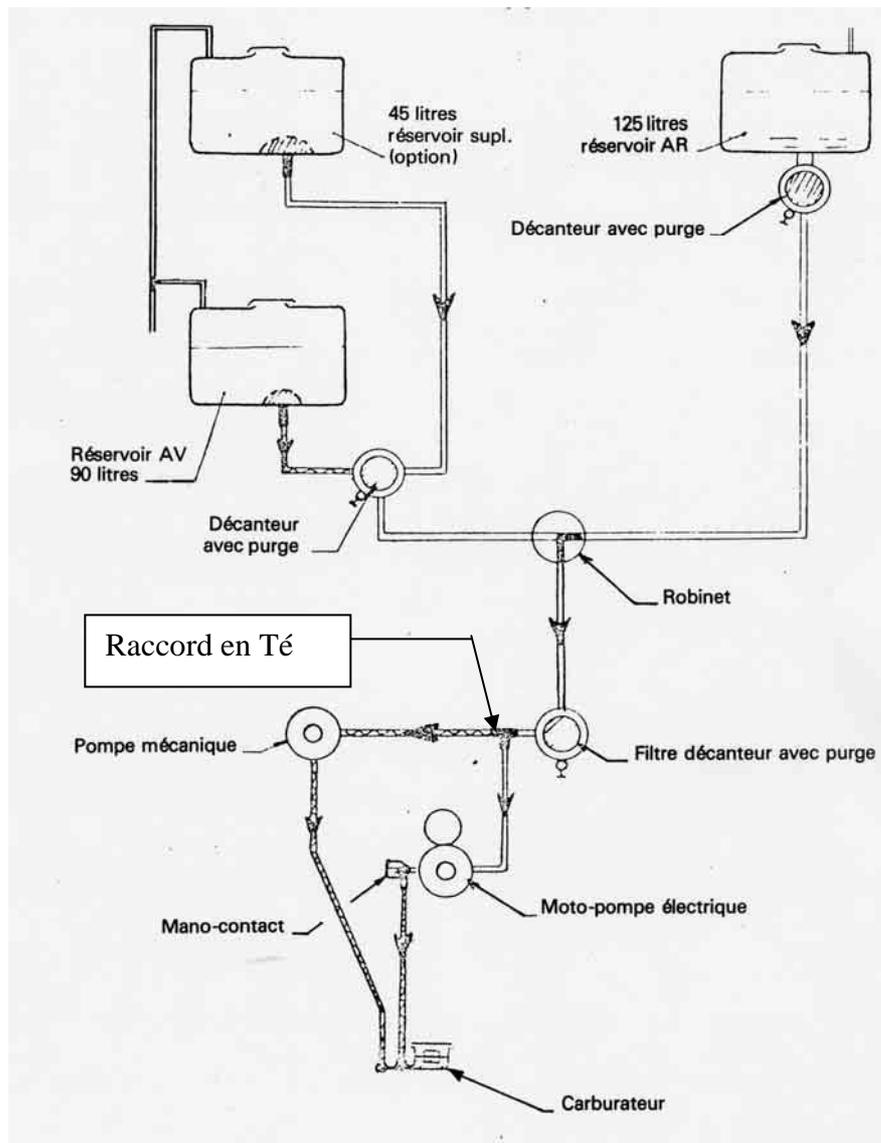
Schéma 1: Circuit carburant

Seuls les réservoirs avant et arrière sont utilisés au CMP.

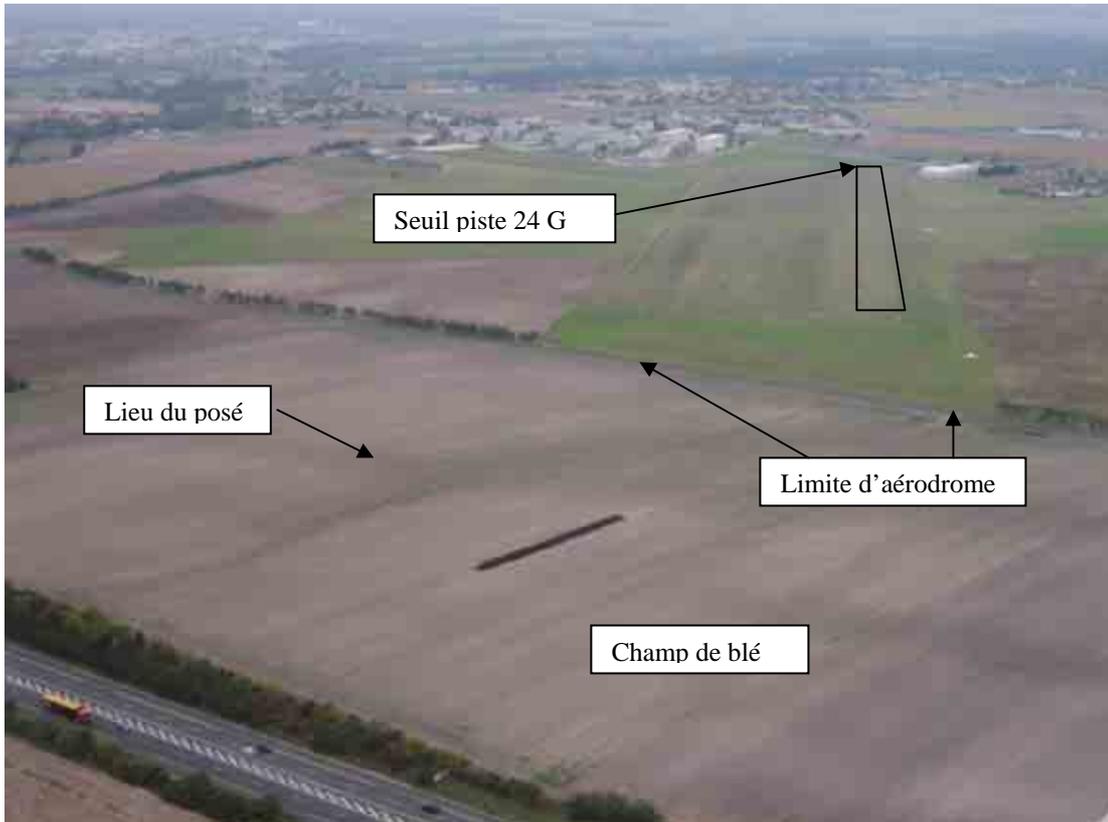
Photo 1 : Piste en service

La piste en service au moment de l'événement est la piste 24 gauche en herbe.

Les zones de dégagement en bout de piste et l'environnement immédiat sont des champs de blé non moissonné.
