# BEAD-air

## RAPPORT PUBLIC D'ENQUÊTE TECHNIQUE

### **BEAD-air-M-2007-018-I**

| <b>Type d'appareil</b> | <b>Embraer 121 A Xingu</b> |

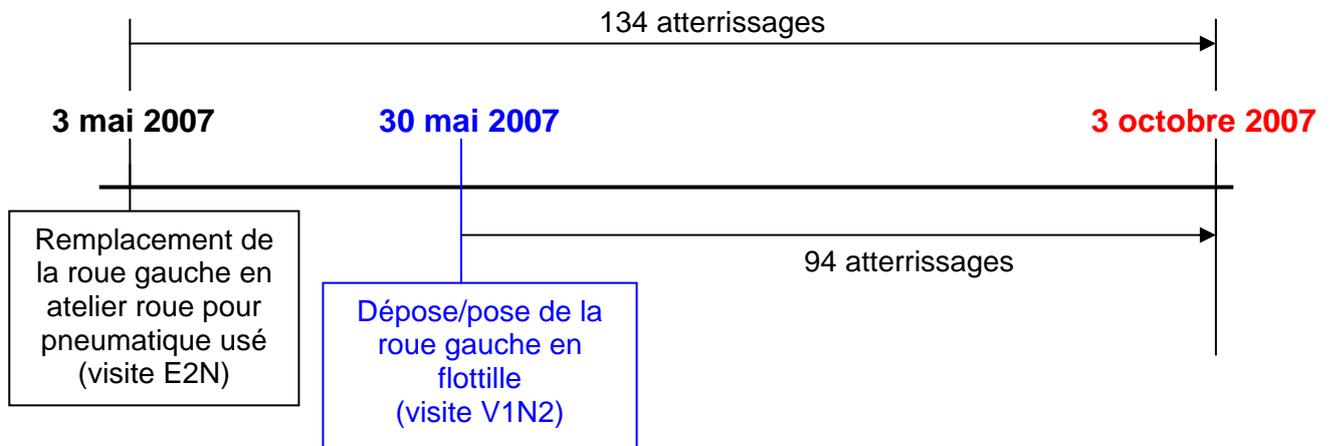
*Figure 1: schéma récapitulatif des dernières opérations effectuées sur la roue gauche*

Par ailleurs, des recherches ont été effectuées au sein de l'atelier roues du service maintenance des aéronefs (SMA) et ont révélé que cette roue est passée 2 fois en atelier depuis l'arrivée des Xingu à Nîmes-Garons en 2002, sans changement particulier des roulements.

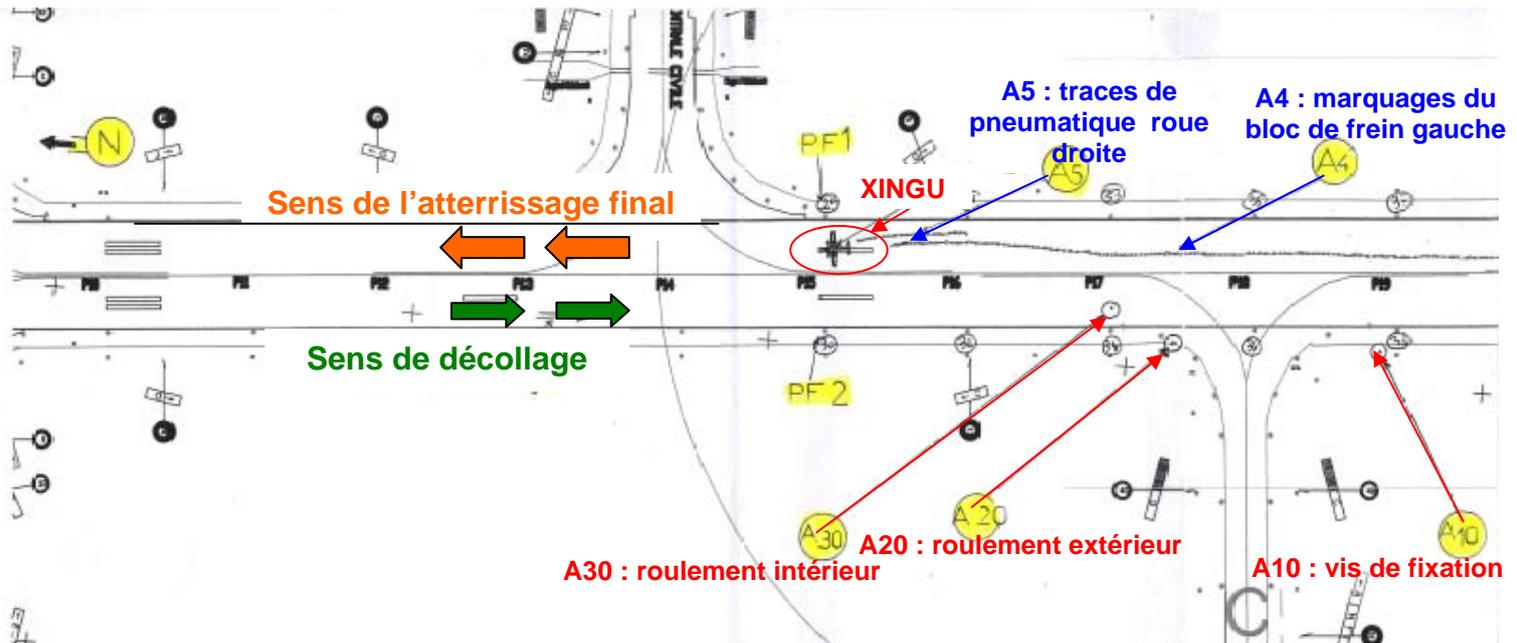
*Figure 2 : relevé de situation de l'appareil endommagé sur la piste de Nîmes-Garons*

La totalité des pièces composant le système de fixation de la roue a été retrouvée sur le côté droit de la piste.

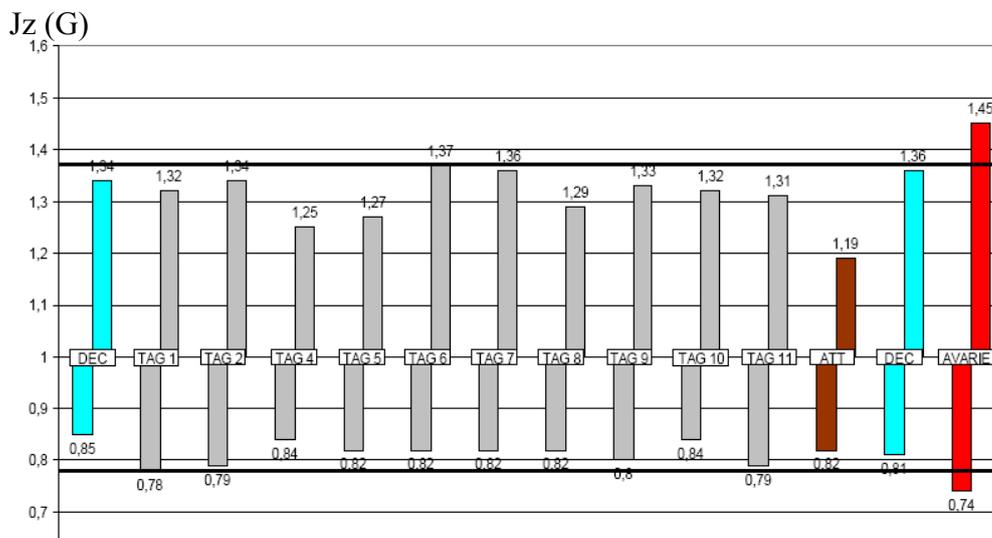
Figure 3: valeurs minimales et maximales du Jz (G)

Sur l'ensemble des phases d'atterrissage, les valeurs des Jx, Jy et Jz sont cohérentes et l'écart relatif entre les différentes valeurs reste faible (inférieur à 10 %).
