RAPPORT PUBLIC D'ENQUÊTE TECHNIQUE

BEAD-air-T-2007-021-A

Date de l'événement	14 novembre 2007
Lieu	Tinon (terrain satellite de Dax)
Type d'appareil	« Gazelle » SA 342
Immatriculation	N°4188 F-MBFR
Organisme	Armée de terre
Unité	Ecole d'application de l'ALAT - Base école de Dax

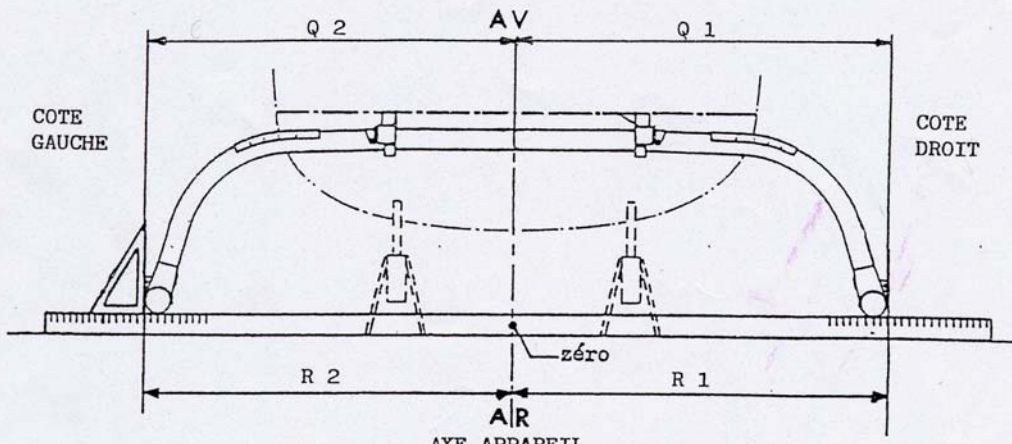
5 FICHE DE MESURE DES DEMI-VOIES DE L'ATTERRISEUR

L'exploitation de la fiche de mesure des ½ voies de l'atterrisseur (voir *Annexe 5 p 56*), donne les résultats suivants. La demi-voie avant gauche (décentrage de 2 mm de la traverse
