Bureau enquêtes accidents défense air

RAPPORT PUBLIC D'ENQUÊTE TECHNIQUE

BEAD-air-A-2007-024-I

Date de l'événement	20 décembre 2007
Lieu	Angoulême
Type d'appareil	Epsilon TB 30 n° 130
Immatriculation	F - SEYU
Organisme	Armée de l'air
Unité	EPAA 00.315 - 3 ^{ème} escadron

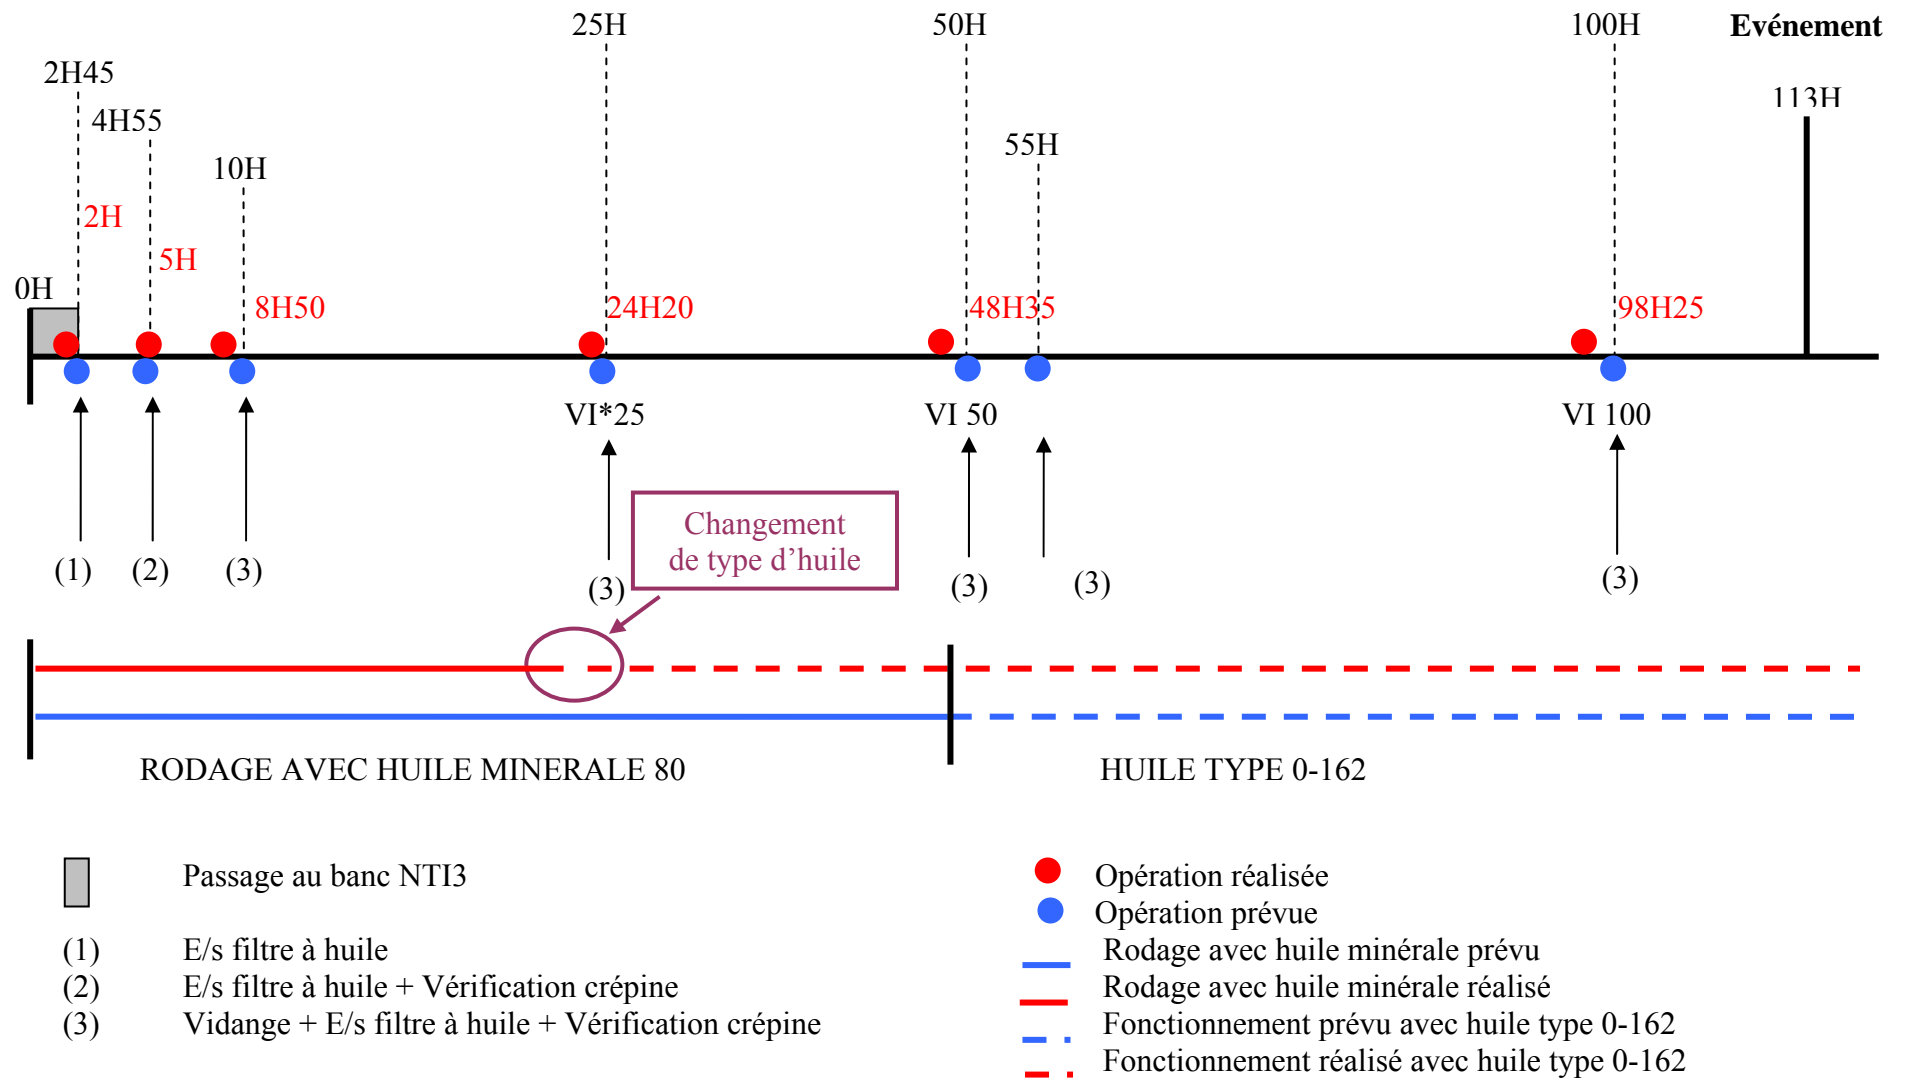
Opérations de maintenance réalisées sur le moteur depuis sa révision générale (Acte technique n°111-07/CEP/ASA/SCA du 02 mai 2007)

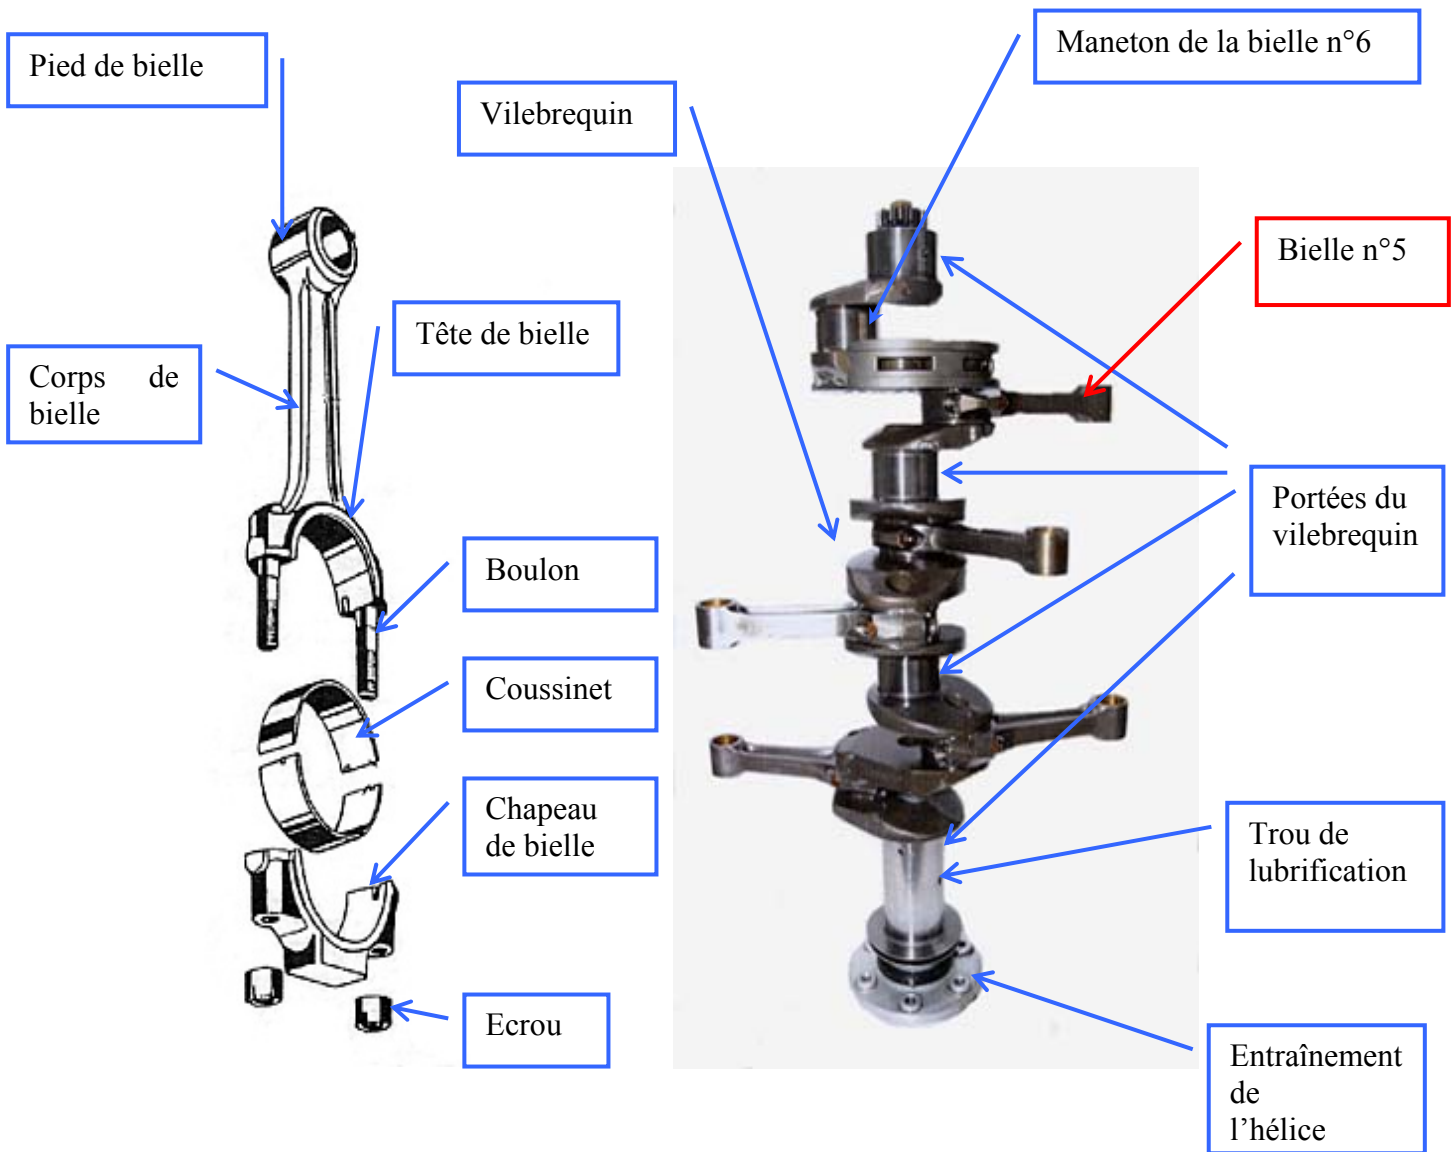
ANNEXE 1

Description succincte de l'assemblage bielle-maneton

Eléments de bielle

Vue de l'embiellage du moteur Lycoming AEIO L1B5D

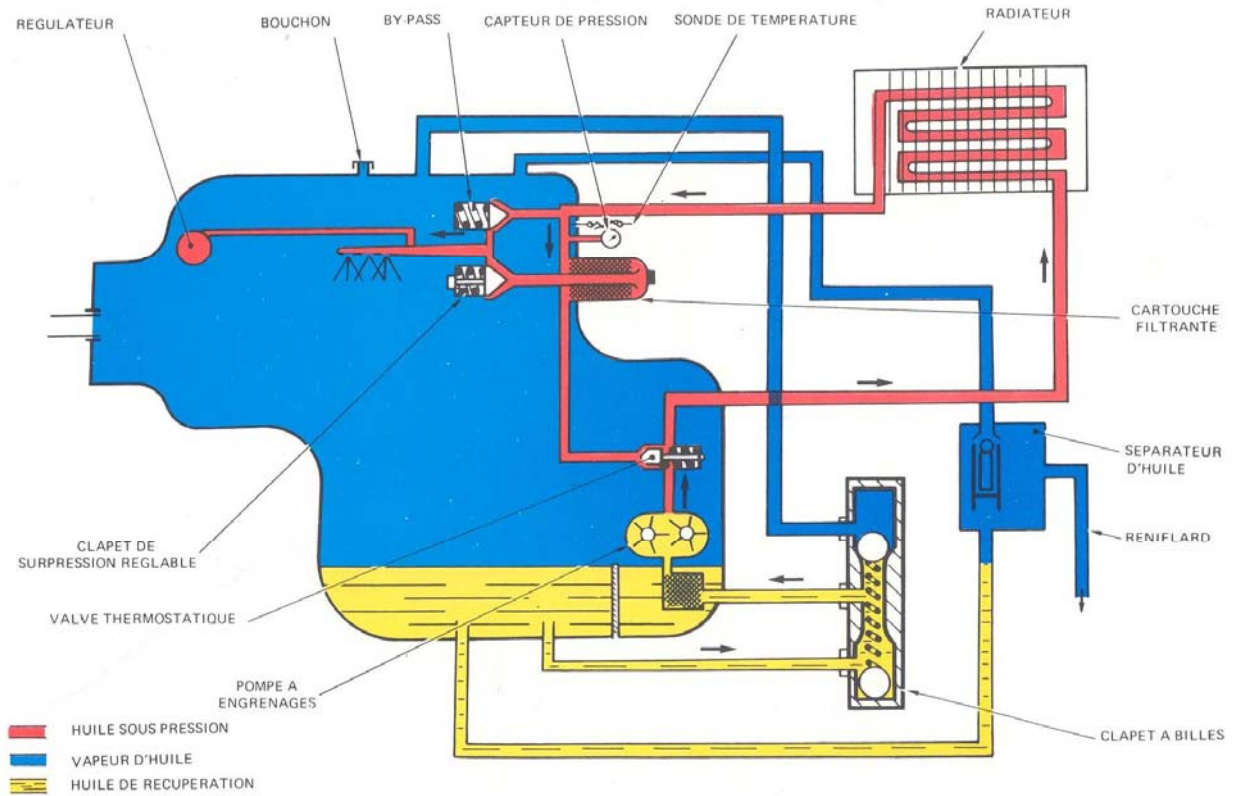
ANNEXE 2

Schéma de principe du circuit de lubrification du moteur AEIO540L1B5D

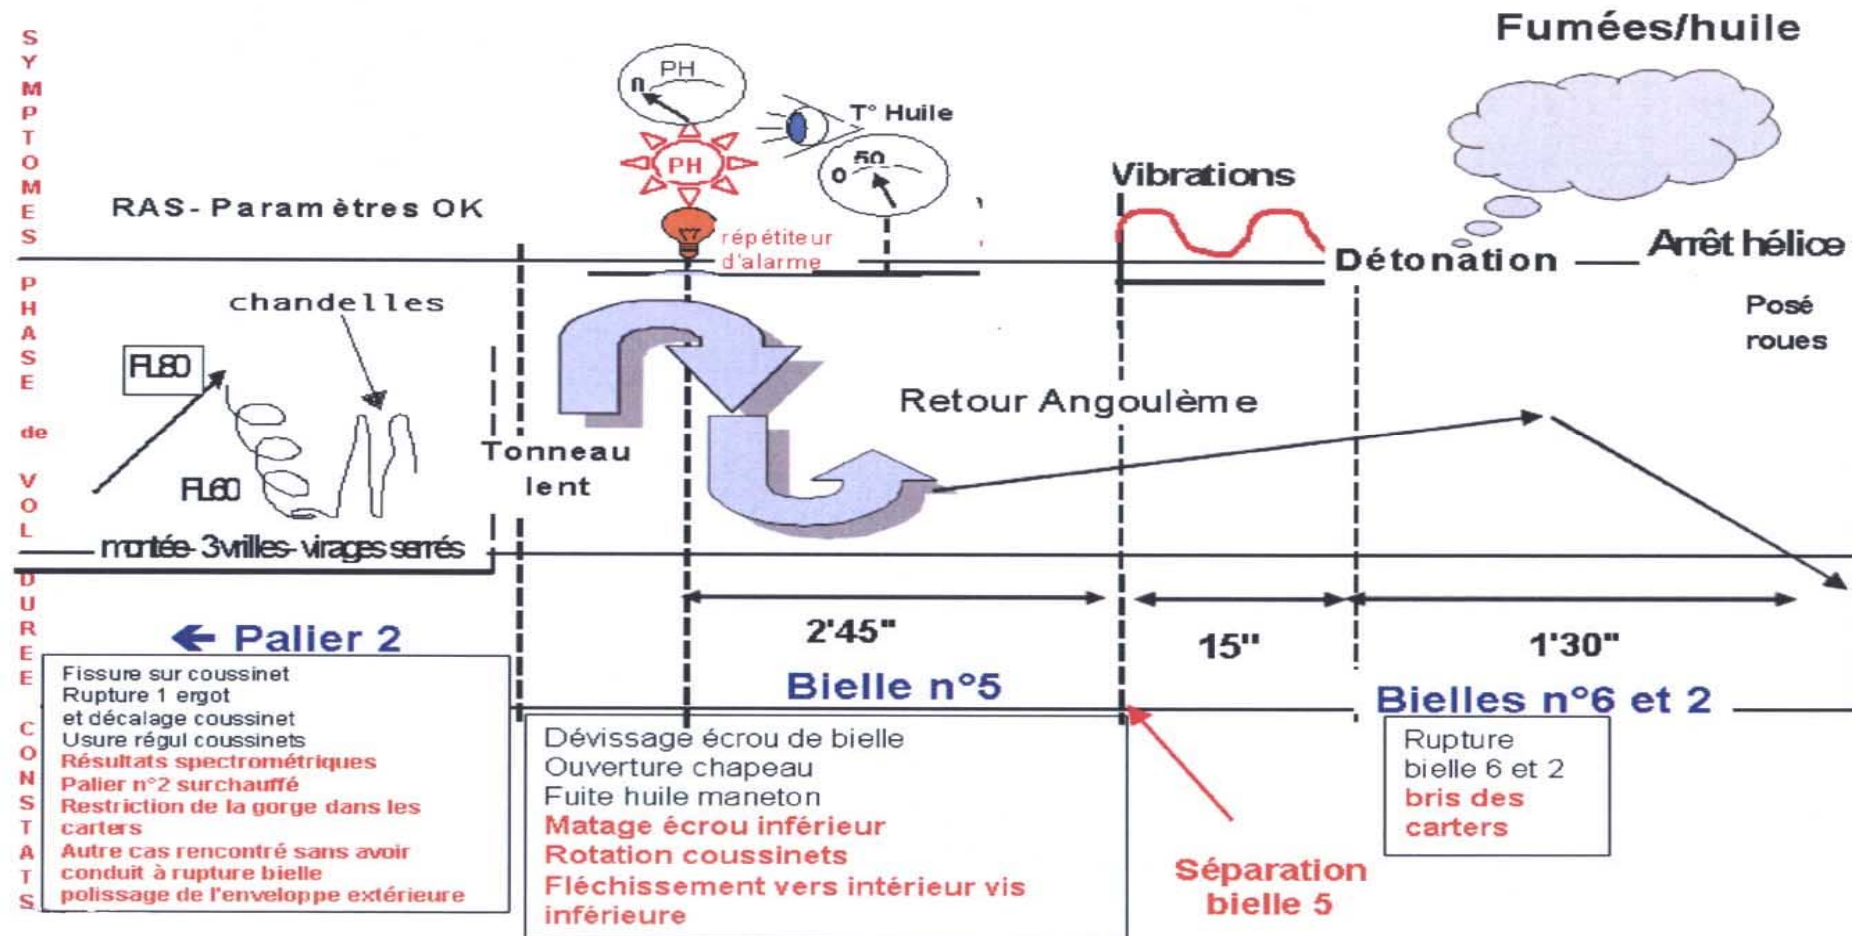
ANNEXE 3

Récapitulatif de la séquence d'événements
