Bureau enquêtes accidents défense air

RAPPORT D'ENQUÊTE DE SÉCURITÉ

BEAD-air T-2016-010-A

Type d'appareil SA 342 M1 - Gazelle Viviane

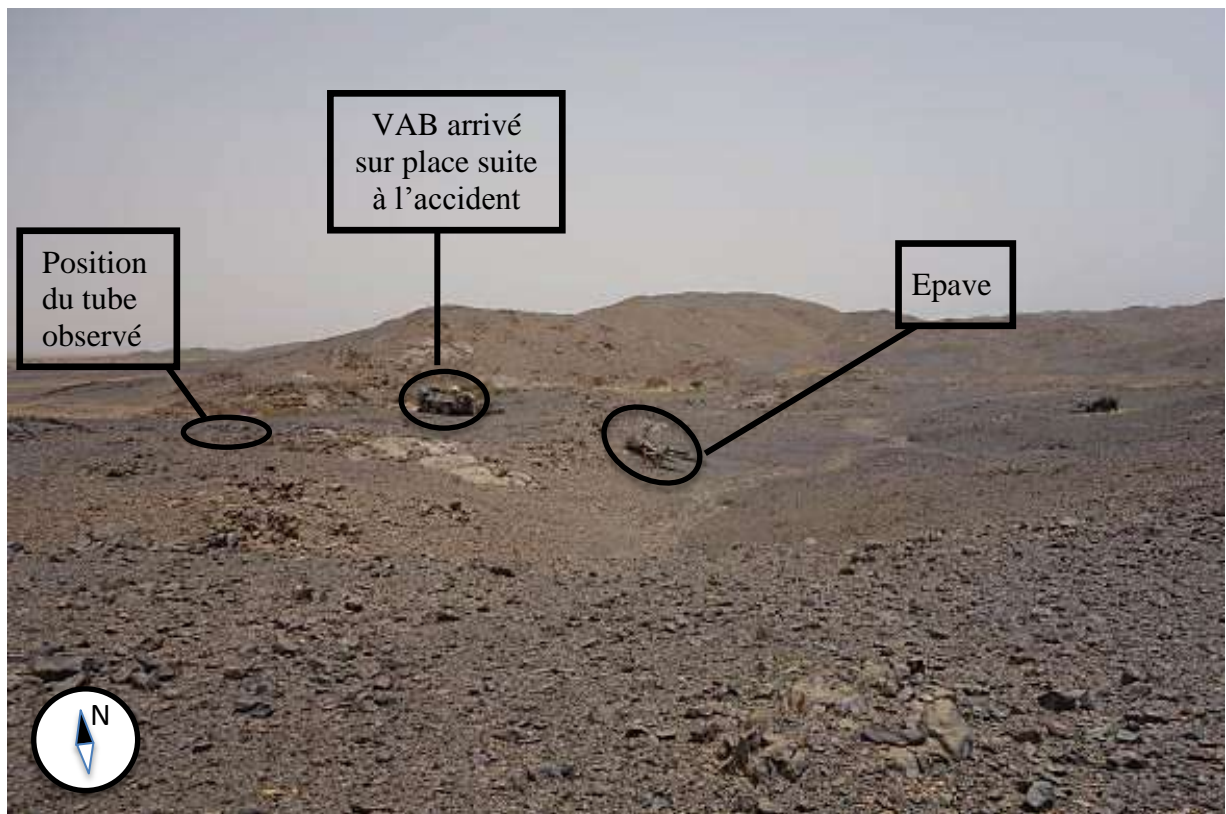
La zone de l'impact se trouve à une altitude de 20 m supérieure à celle de la plaine où se situe la PfDR de Tessalit. L'hélicoptère repose sur le flanc gauche d'un talweg débutant par un cirque.

Vue générale du lieu d'impact prise depuis l'axe d'arrivée

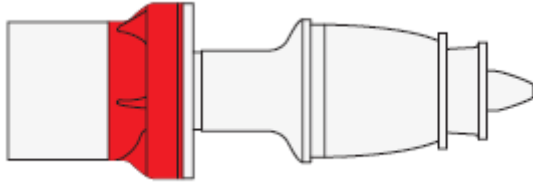
1. L'entrée d'air :

Le carter d'entrée d'air est en bon état. L'entrée d'air est poussiéreuse.

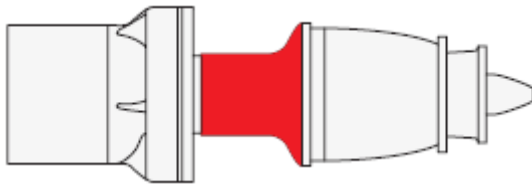
2. Le compresseur axial : (2 étages)

Un dépôt de sable et d'huile mêlés est visible sur le moyeu. Ce constat n'est pas spécifique à ce moteur.

Le compresseur axial n'a pas été entièrement démonté (séparation des roues). Cette opération nécessitant un outillage spécial n'a pas été jugée indispensable suite aux constats réalisés, notamment par endoscopie. Aucune trace d'interférence aubes / stator n'est constatée.

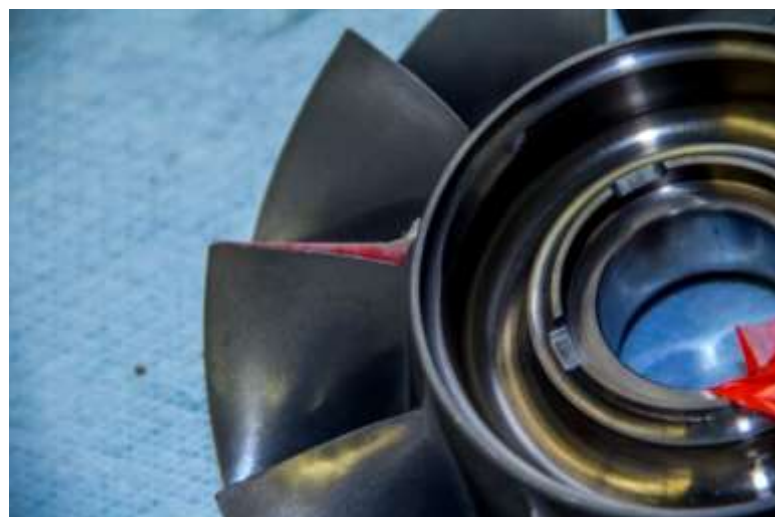
La dernière inspection de cette roue a été réalisée 19 heures avant l'accident. Elle est réalisée toutes les 25 heures en zone sablonneuse, puis toutes les 10 heures lorsque l'érosion arrive proche des tolérances admises.

Contrôle érosion RM1 avec le gabarit prévu zone rouge hors tolérance (compresseur rebuté)

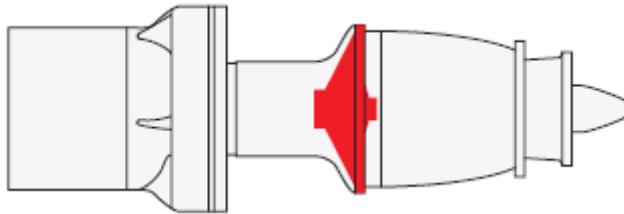
4. Compresseur centrifuge :

Le rouet n'a pas été séparé de l'arbre. Il est propre et en bon état.

La partie tangentielle de la volute présente en point haut 3 lignes de contact avec le rouet, alors que celui-ci était à l'arrêt. Il est possible que ce contact se soit produit lors du basculement de l'appareil.

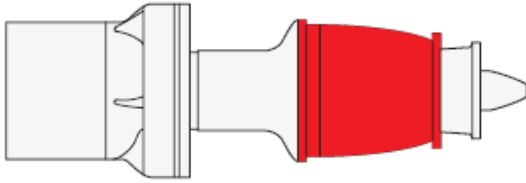
5. Chambre :

La chambre est globalement en bon état.

La peinture interne du carter principal (dit carter turbine) est érodée en position haute (au niveau du trait jaune ci-dessous).

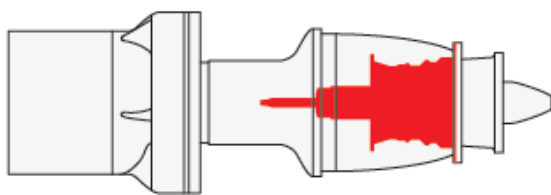
7. Arbre de turbine :

Il est en bon état.

Quelques légères traces laissées par les léchettes du labyrinthe sont visibles. De la poussière de sable est présente sur les vis d'assemblage.

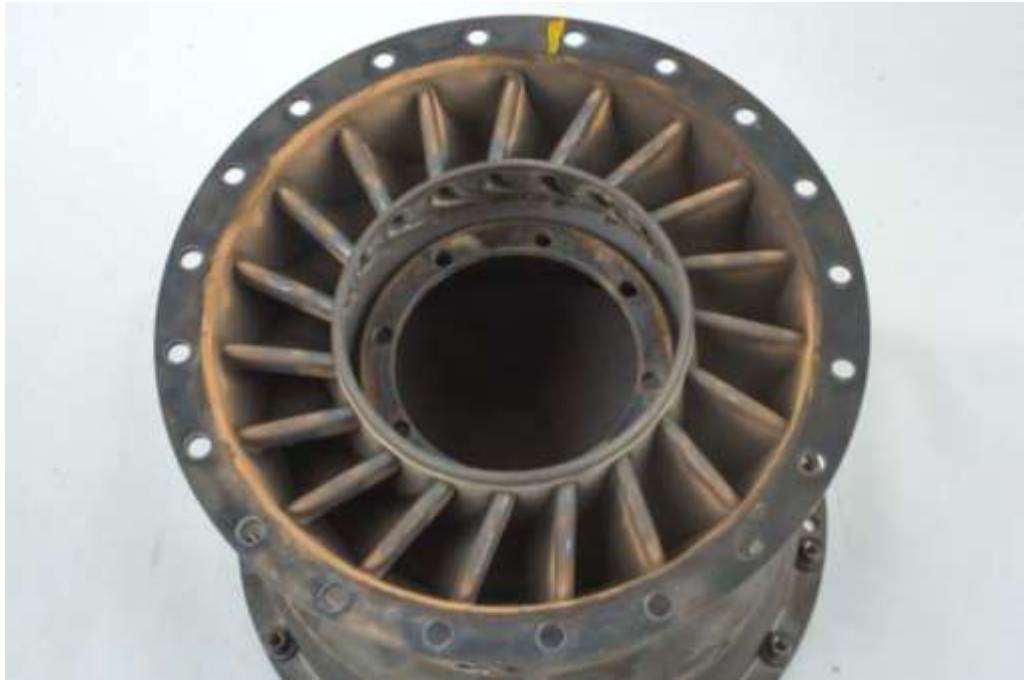
Des agglomérats de sable sont présents sur les bords d'attaque du distributeur. Un nettoyage au chiffon suffit à les enlever.

Du sable est également présent au droit des orifices de refroidissement des pales creuses.

Vue générale du distributeur turbine 1^{er} étage

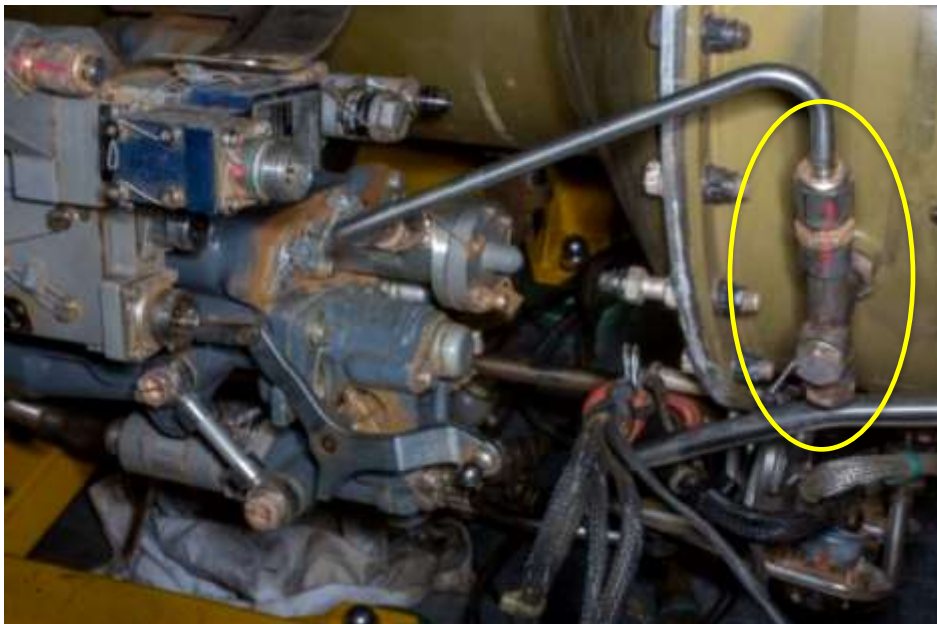
Vue du prélèvement P2 en place sur le moteur expertisé

Du dégrissant et un couple de desserrage élevé ont dû être utilisés pour dévisser la prise du carter : la partie interne du filetage est abimée (voir photo ci-dessous), vraisemblablement en conséquence d'une érosion par le sable de la partie exposée dans la veine. Le même constat a été fait sur la prise côté droit (de ventilation des injecteurs de démarrage).
