Bureau enquêtes accidents défense air

RAPPORT D'ENQUÊTE DE SÉCURITÉ

BEAD-air M-2017-009-I

Date de l'évènement	30 mai 2017
Lieu	Moorea (Polynésie française)
Type d'appareil	Dauphin N3+ SA 365
Immatriculation	F-XGAL / n°6928
Organisme	Marine nationale
Unité	Détachement 35 F Tahiti - Faa'a

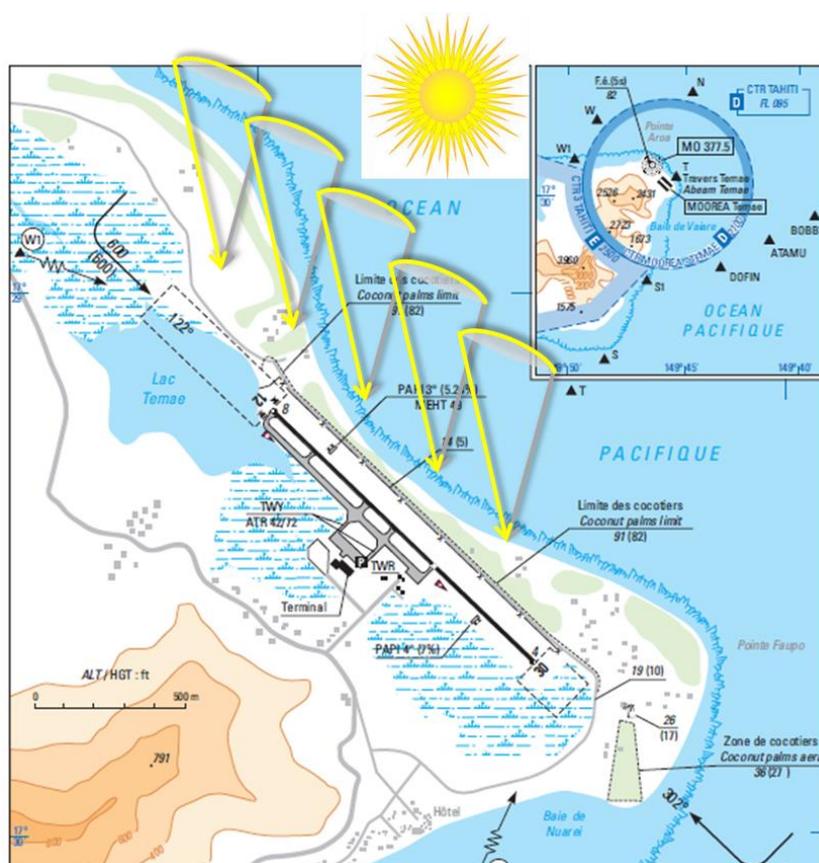
Figure 10 : ensoleillement dans le circuit de piste

Le jour de l'évènement, la nébulosité est faible, le soleil est proche de son apogée (élévation 50°) dans un azimut 009°.

L'hypothèse d'un éclairage direct de la planche de bord par le soleil pendant la finale a été évoquée par l'équipage.

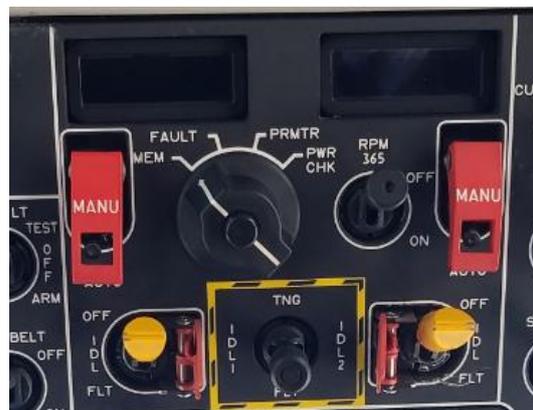
Figure 13 : système de commande du mode école

Le mode « ECOLE » est accessible à l'aide d'un interrupteur *training* « TNG » situé au panneau plafond et possédant 3 positions :

- IDL1 (régime vol et ralenti) ;
- FLT (*flight* régime vol nominal) ;
- IDL2 (régime vol et ralenti).

Le passage de l'interrupteur « TNG » sur « IDL » provoque :
