Bureau enquêtes accidents défense air

RAPPORT D'ETAPE

BEAD-air-I-2016-015-A

Type d'appareil SA227 AT - Merlin IV C

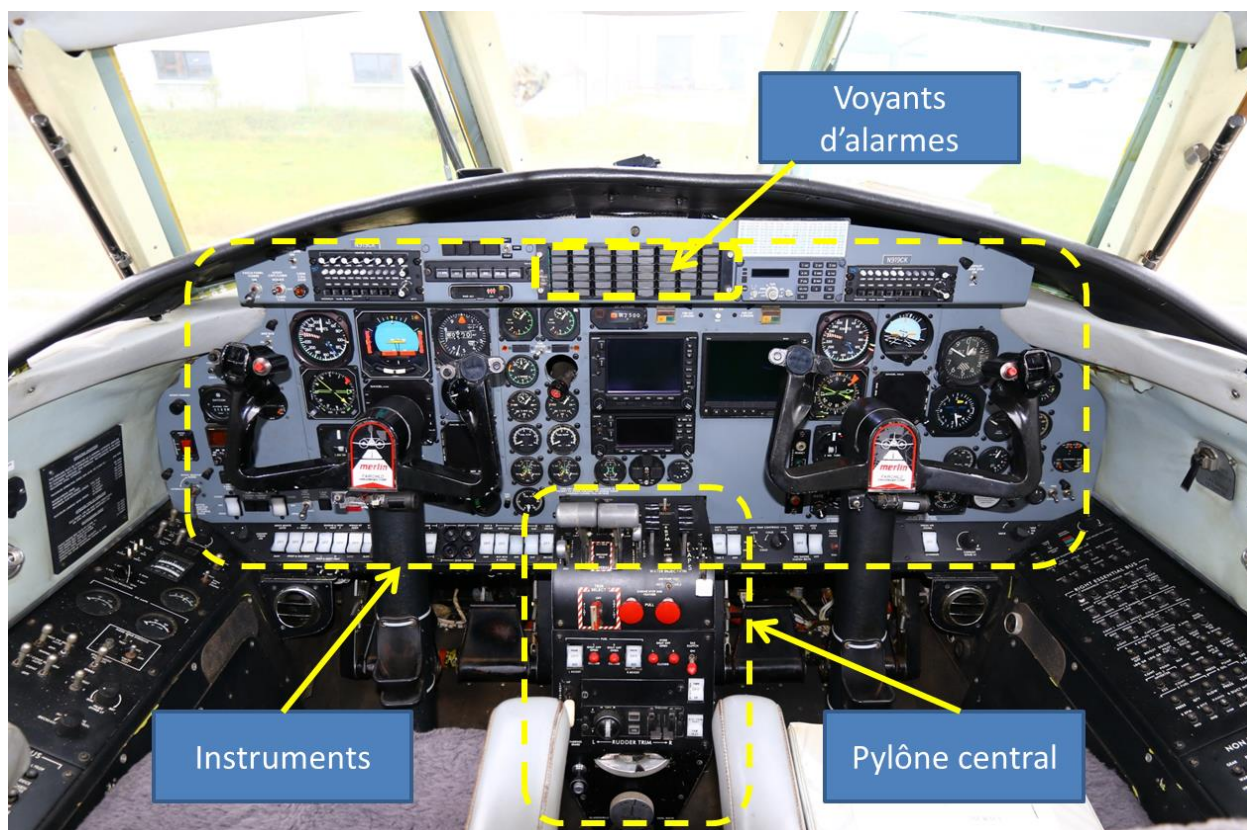
Illustration de l'emplacement des différents éléments du cockpit en expertise

- les systèmes propulsifs (moteurs et hélices), expertisés par DGA EP ;
- les instruments de vols restants, expertisés par DGA EP ;
- le pylône central (voir illustration ci avant) expertisé par DGA EP ;
- le reste de la cellule (fuselage, empennage, trains d'atterrissage et commandes de vol), expertisé par DGA TA.

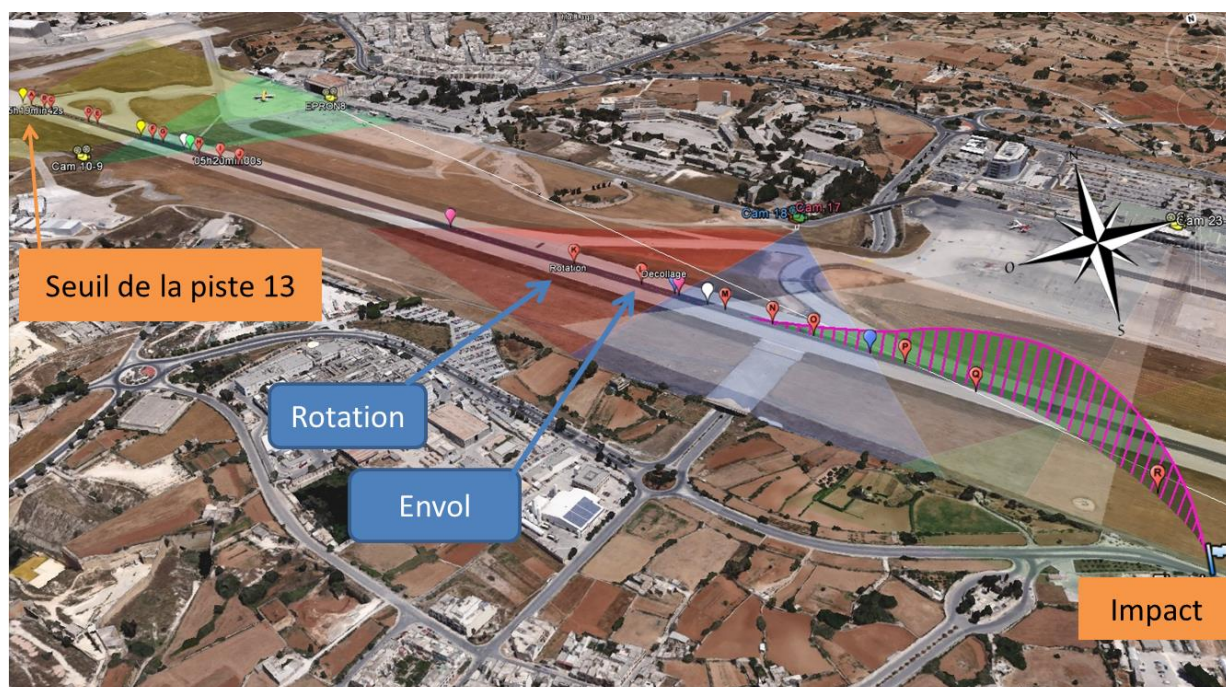
Trajectoire reconstituée
