Rapport d'enquête de sécurité

S-2017-12-I

27 août 2017

Canadair CL 415

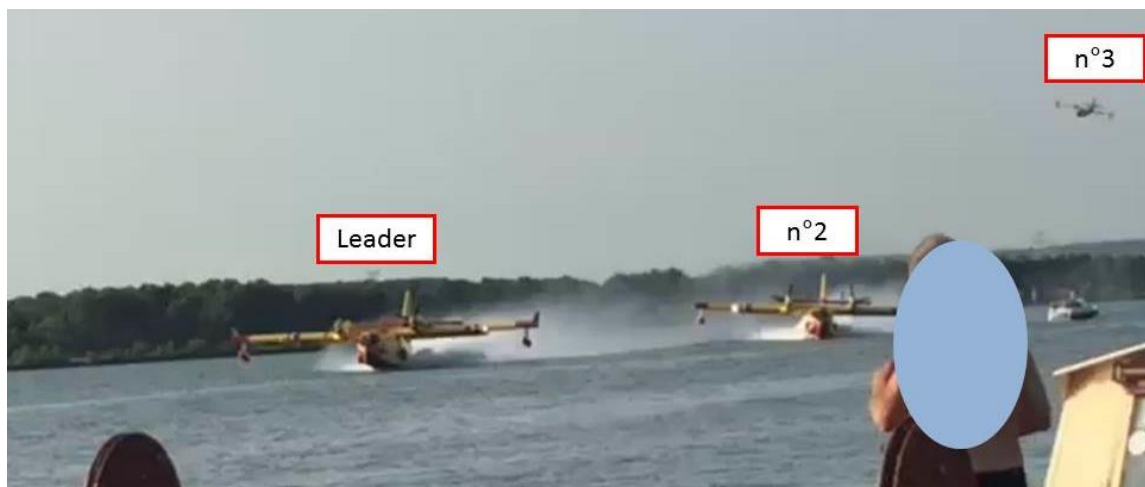
Le CDB s'aperçoit très rapidement que sa trajectoire est convergente avec celle de son leader et s'en écarte. Constatant le resserrement, alors que l'écopage vient de se terminer, il essaye de sortir l'avion le plus tôt possible de l'eau en cherchant à se rapprocher le plus possible de la trajectoire du leader. L'avion bute alors sur le souffle du leader et est rejeté vers la gauche. Le CDB contre le roulis induit par le souffle en mettant du gauchissement à droite et se rapproche à nouveau du leader.

Figure 1 : souffle du leader repoussant l'avion n° 2

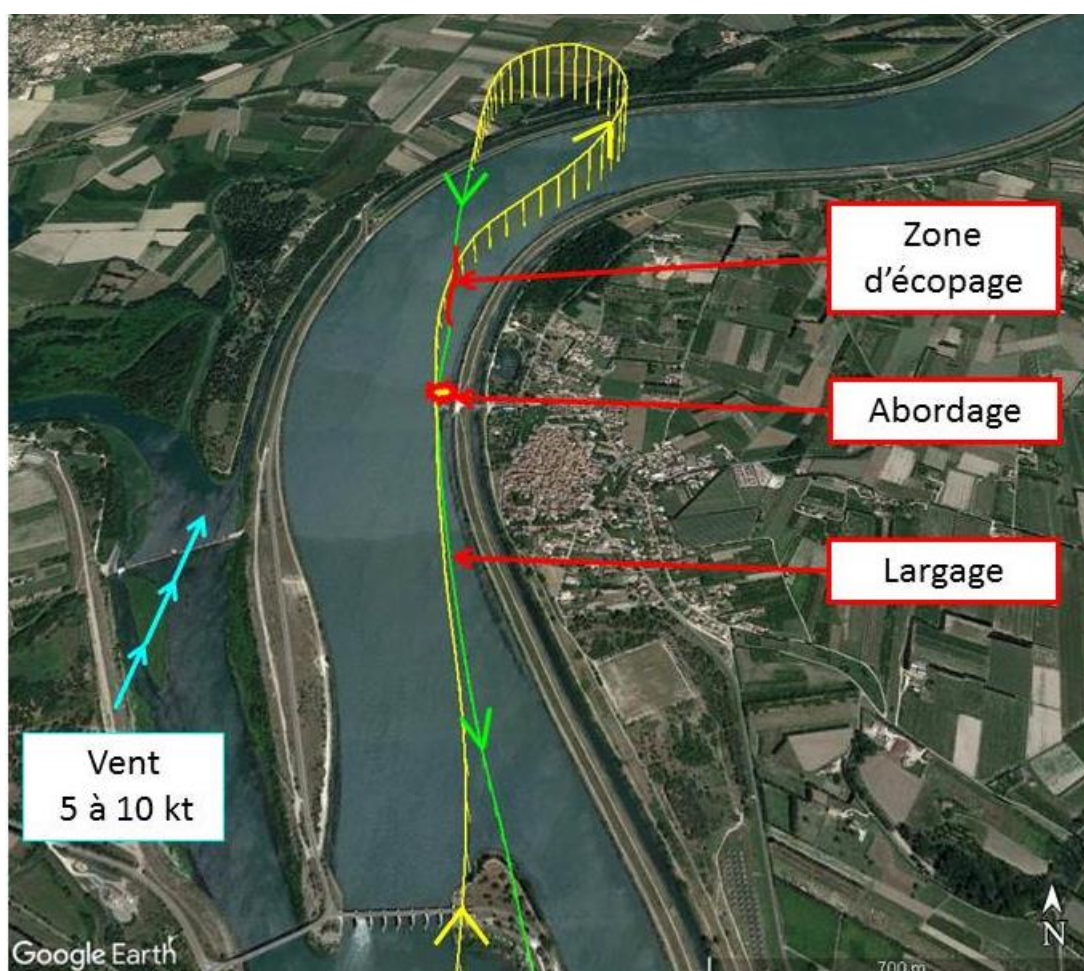
L'équipage perçoit alors un impact dont l'intensité (bruit, vibrations) est comparable à une collision aviaire. Le CDB constate l'absence du ballonnet gauche. Le copilote demande un largage secours. Le CDB lui demande d'attendre car l'appareil est toujours au-dessus de la zone portuaire. Une fois celle-ci dépassée et survolant une zone dégagée, il ordonne le largage.

Figure 2 : localisation de l'écopage et du largage

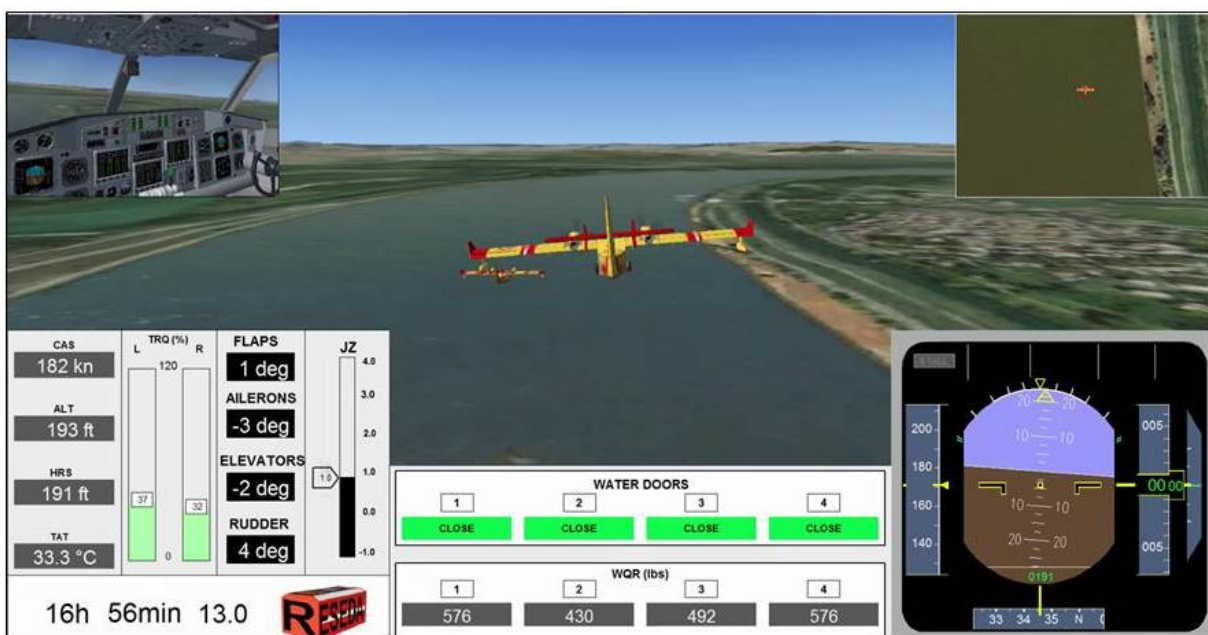
À T₀-1min19s, le leader débute la reconnaissance du plan d'eau en suivant un cap 348°. Il est imité par le n° 2. Leurs vitesses sont respectivement de 177 kt et 182 kt ; leurs hauteurs radiosonde sont de 165 ft et 191 ft.

Figure 16 : reconstitution à T₀-1min19s

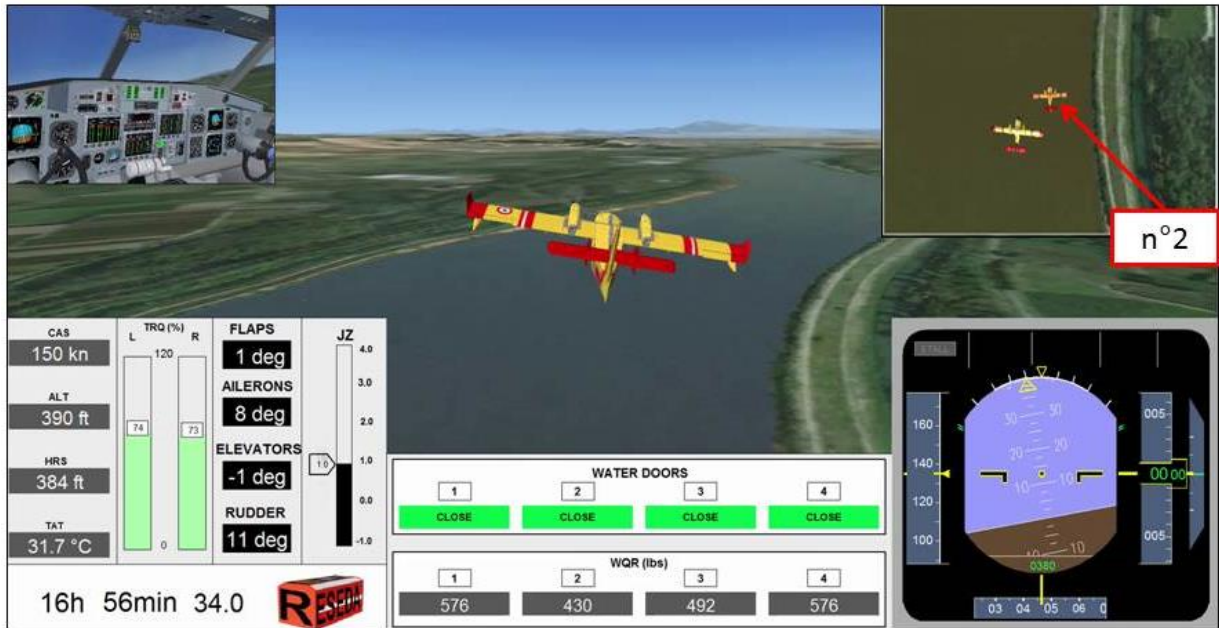
À T₀-1min11s, le leader débute une oreille à gauche, suivi deux secondes plus tard par le numéro 2. Au cours de cette manœuvre, les deux appareils se rapprochent. Le n° 2 dépasse le leader à T₀-1min par la droite. Il n'annonce pas ce dépassement au leader.

Figure 17 : animation à T₀-58s

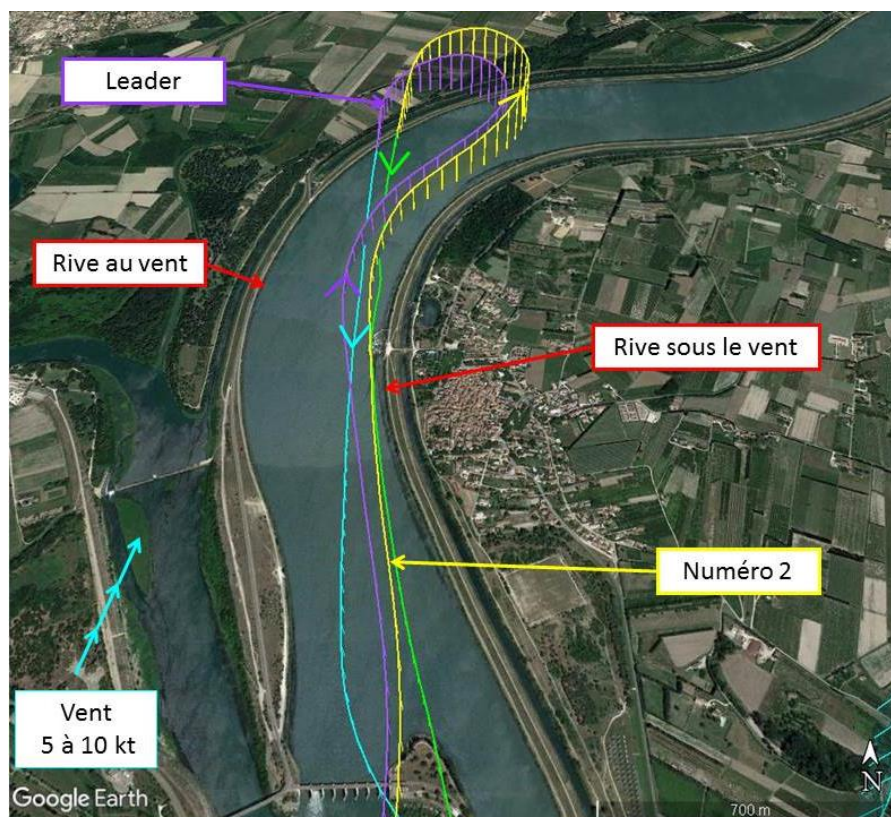
La distance entre les deux appareils diminue jusqu'à atteindre une cinquantaine de mètres à T₀-56s. Le leader à l'intérieur de l'oreille poursuit sa manœuvre et s'axe pour l'écopage à un cap au 180°. Il prévoit d'être tangent au port de plaisance pour laisser à ses équipiers toute la largeur du fleuve à sa droite à ses équipiers. Ainsi en les maintenant au vent, il leur évite d'être perturbés par ses turbulences de sillage. Le n°2 effectue une manœuvre plus large et, sans l'annoncer, vient se positionner sous le vent à gauche du leader, en pensant que ce dernier allait se positionner au milieu du fleuve.

Figure 18 : trajectoire des deux appareils

Lors de la reconnaissance du plan d'eau et avant la réalisation de l'oreille, l'avion n° 2 est positionné à droite et en arrière de l'avion leader. Selon le manuel, lors de l'écopage, le leader doit serrer le côté sous le vent et les autres appareils doivent prendre la largeur restante au vent (cf. figure 18).

Un léger vent de secteur sud-sud-ouest a été identifié par le CDB leader lors de la reconnaissance. Comme attendu, dans les conditions aérologiques rencontrées, le leader décide de serrer à gauche sous le vent. Contrairement à ce qui est attendu, le CDB de l'avion n° 2 se positionne sous le vent, à gauche de son leader.

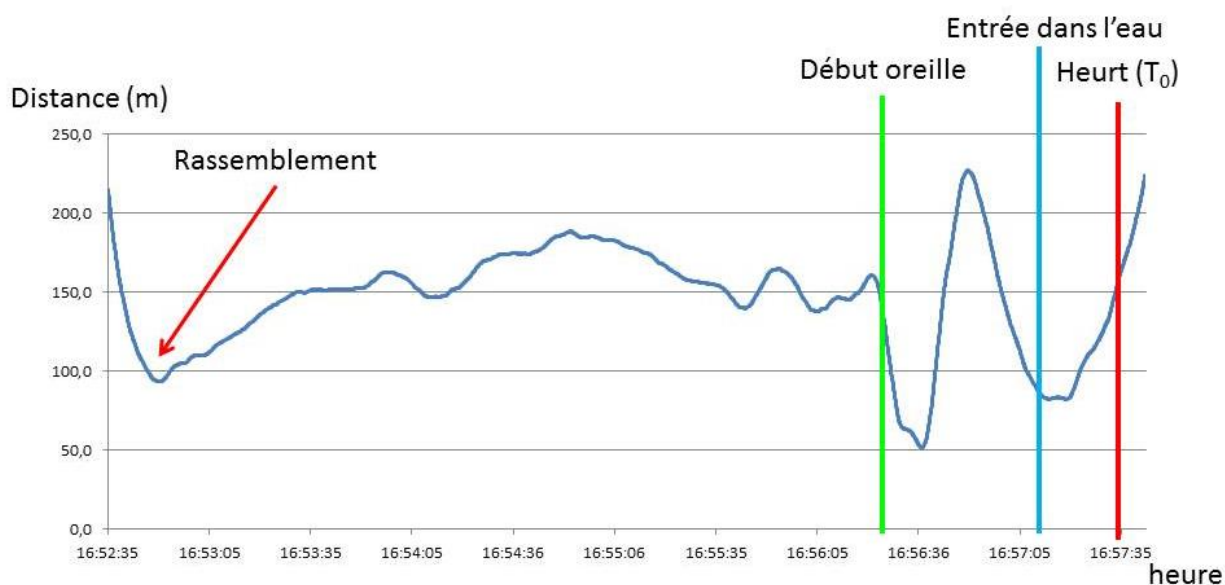
L'avion est rejeté vers la gauche par le souffle du leader. L'espacement est de 80 m.

Figure 19 : évolution de la distance entre le P33 et le P45 (distance entre les centres des ailes)
