Bureau enquêtes accidents pour la sécurité de l'aéronautique d'État

Rapport d'enquête de sécurité

M-2017-03-A

Date de l'évènement	31 janvier 2017
Lieu	Bouloupari (Nouvelle-Calédonie)
Type d'appareil	SA 319 B Alouette III
Organisme	Marine nationale

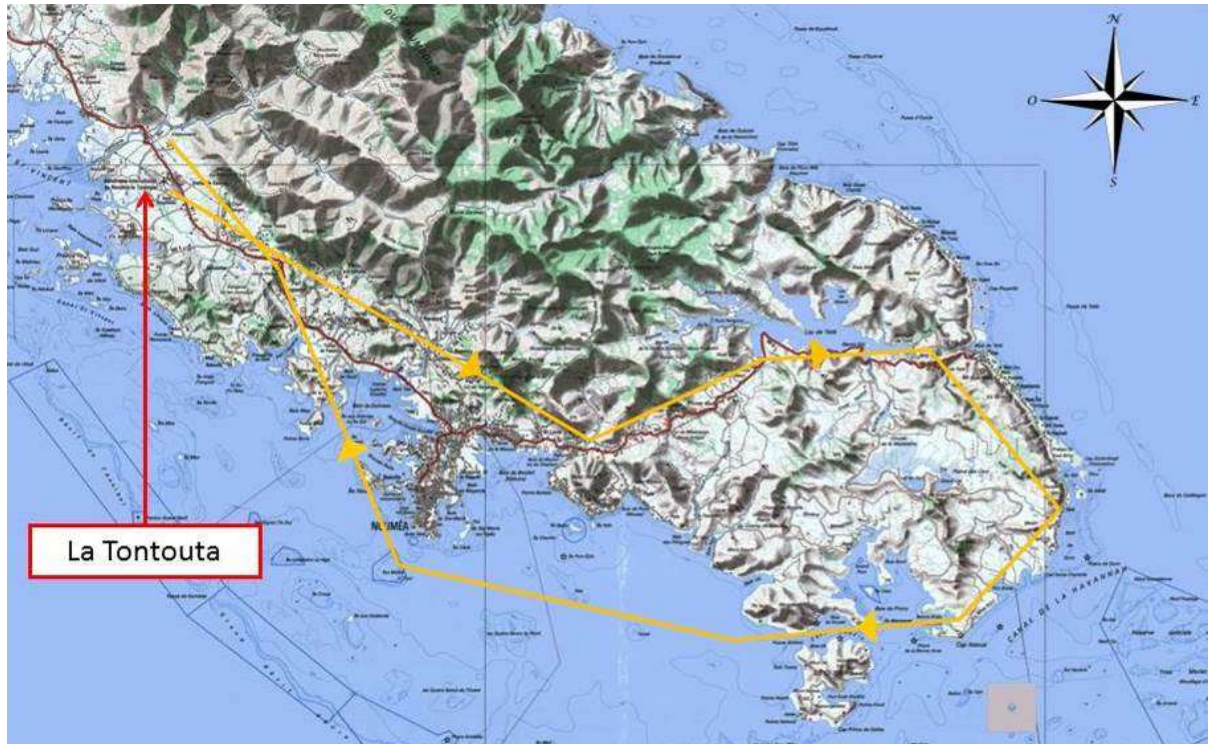
Figure 1 : vue de l'itinéraire effectué

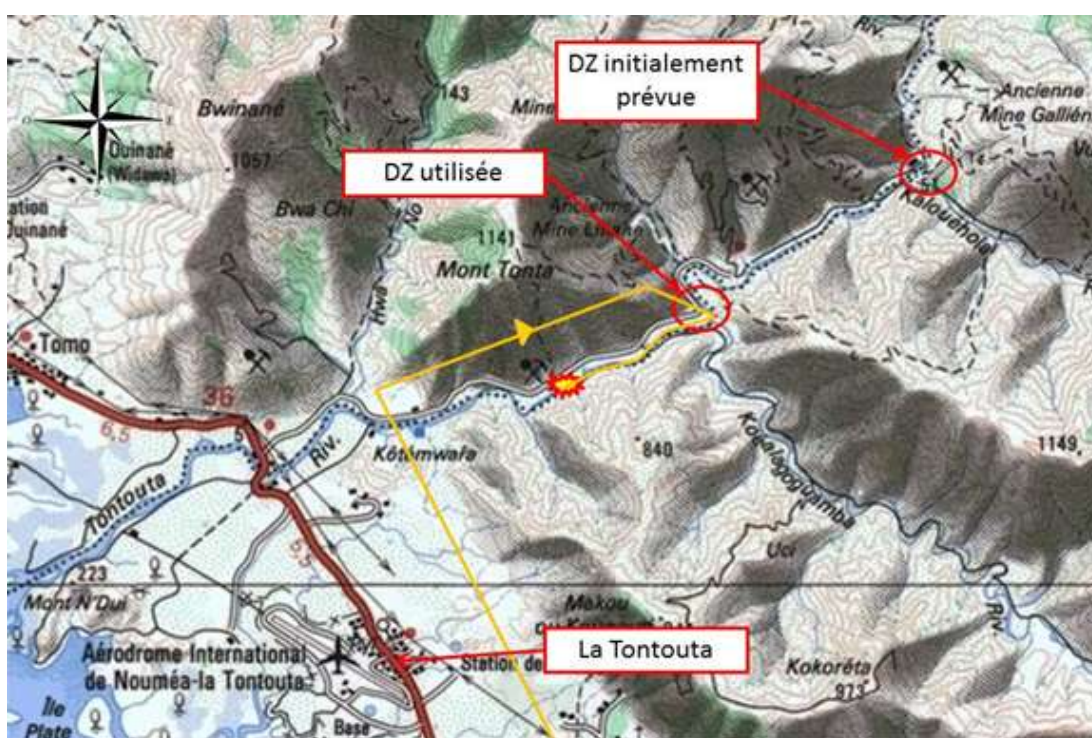
L'équipage ressent alors un choc violent et l'hélicoptère commence à perdre de la hauteur tout en s'inclinant sur la droite. Les commandes de vol ne répondent plus.

L'appareil s'écrase dans la rivière Tontouta et s'immobilise sur le dos.

Figure 2 : itinéraire dans la vallée de la rivière Tontouta

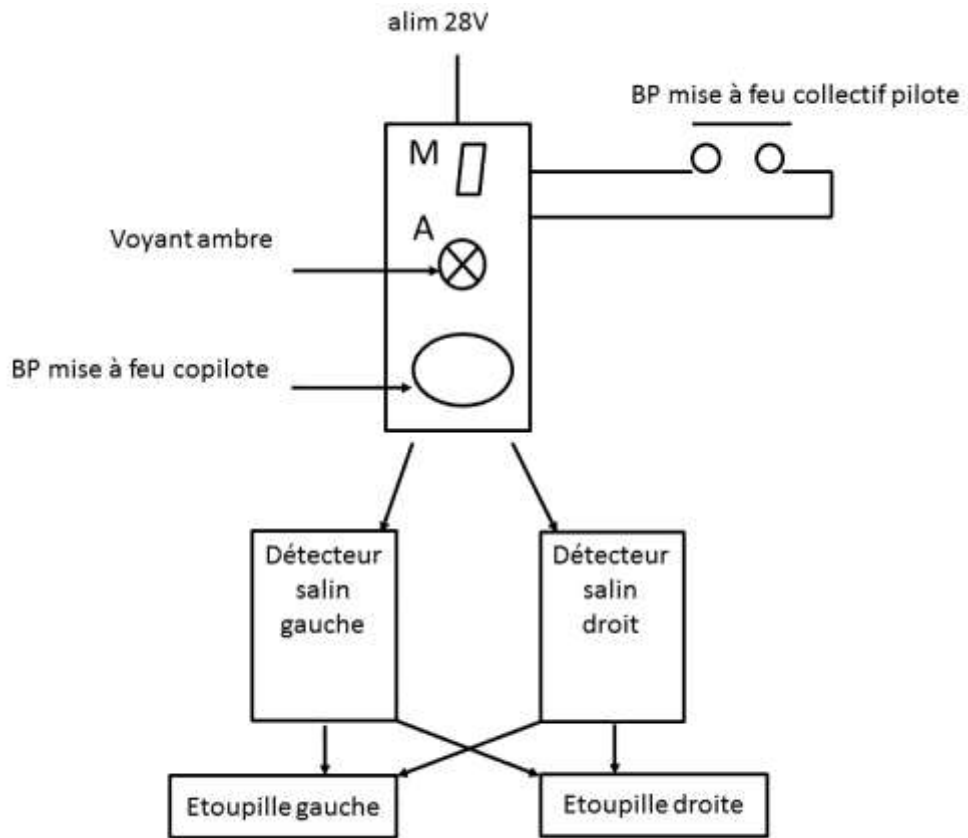
Figure 16 : schéma de fonctionnement de la flottabilité de secours

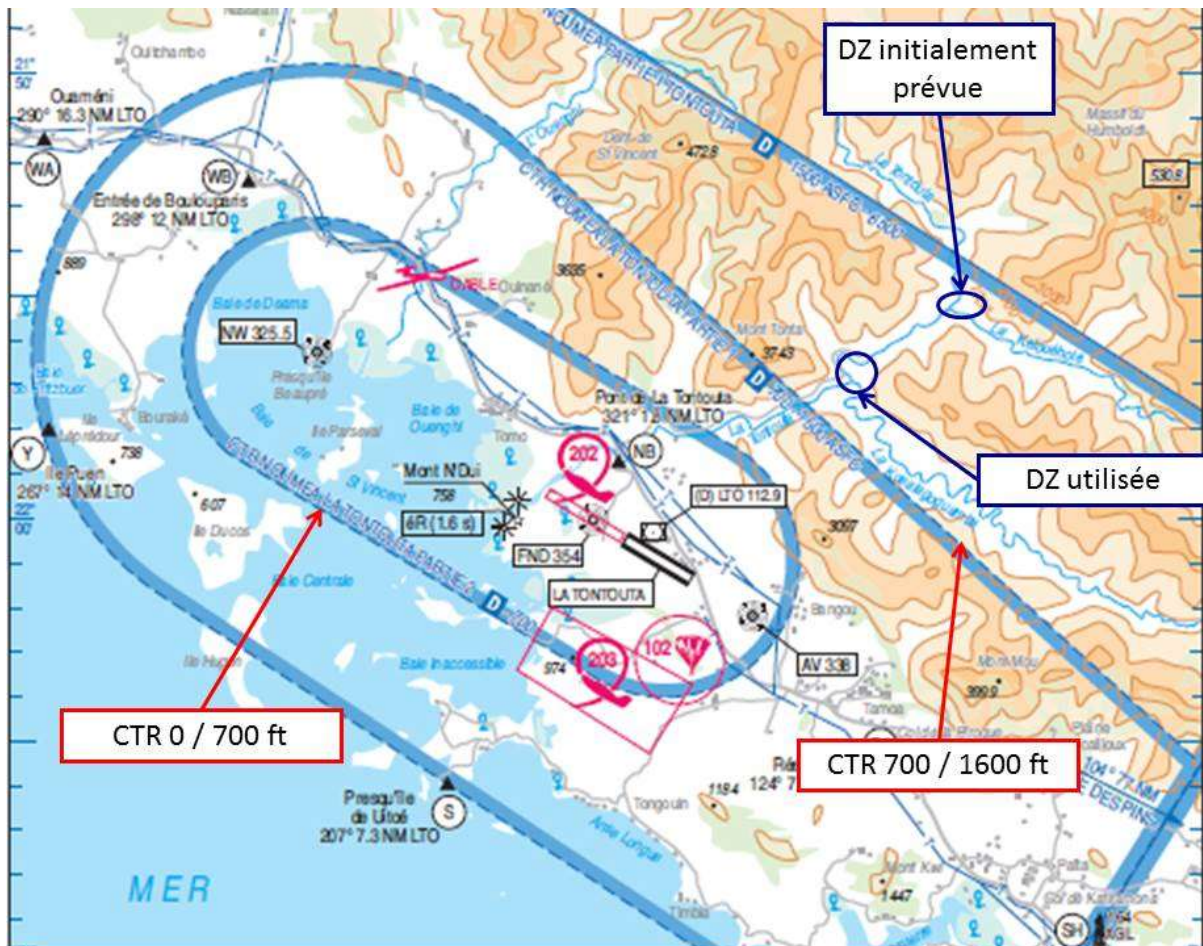
Le pilote a programmé l'intégralité de la mission en CAM V. Sauf exceptions, les vols doivent alors se faire à une hauteur minimale de 500 ft. Dans le cas d'un poser ZPEX hors de la *control traffic region* (CTR) de l'aéroport, ce qui est le cas lors du vol, le pilote aurait dû programmer pour la deuxième partie de la mission un vol en circulation aérienne militaire tactique (CAM T). Dans ce cas la hauteur minimale pour une navigation aurait été de 300 ft.

Figure 20 : Carte de l'aéroport

La hauteur de vol adoptée par le pilote, non conforme aux règles de la marine, est à l'origine de l'évènement.
