Bureau enquêtes accidents défense air

RAPPORT D'ENQUÊTE DE SÉCURITÉ

BEAD-air-T-2017-002-I

Date de l'évènement	24 janvier 2017
Lieu	BPC « Tonnerre » - au large de l'île du Levant
Type d'appareil	Puma SA330 Ba
Immatriculation	F-MDAF / n°1055
Organisme	Armée de terre

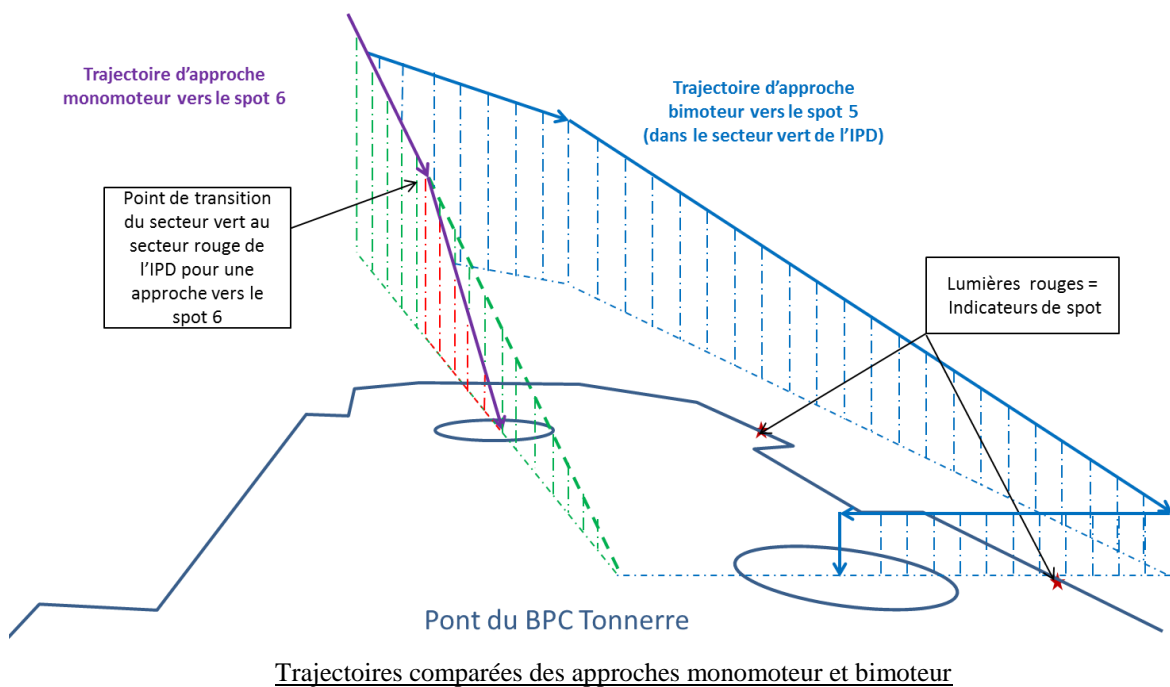
Le spot 6, comme les autres spots, n'est matérialisé que par un feu rouge sur le travers bâbord en bordure de pont, conçu et positionné avant tout pour les approches bimoteur. Son acquisition visuelle par les pilotes en approche monomoteur est rendue difficile du fait de la trajectoire d'arrivée.

Lors de l'évènement, le vol se déroule par nuit noire (niveau 5), ce qui renforce la difficulté à trouver des repères visuels. La bascule entre les repères de l'IPD et les références extérieures est faite en courte finale, ce qui laisse de très faibles marges de manœuvre aux pilotes.
