# Bureau enquêtes accidents pour la sécurité de l'aéronautique d'État

## Rapport d'enquête de sécurité

T-2017-07-A

Date de l'évènement	25 avril 2017
Lieu	Aérodrome Le Luc Le Cannet (Var)
Type d'appareil	Puma SA 330 Ba
Organisme	Armée de terre

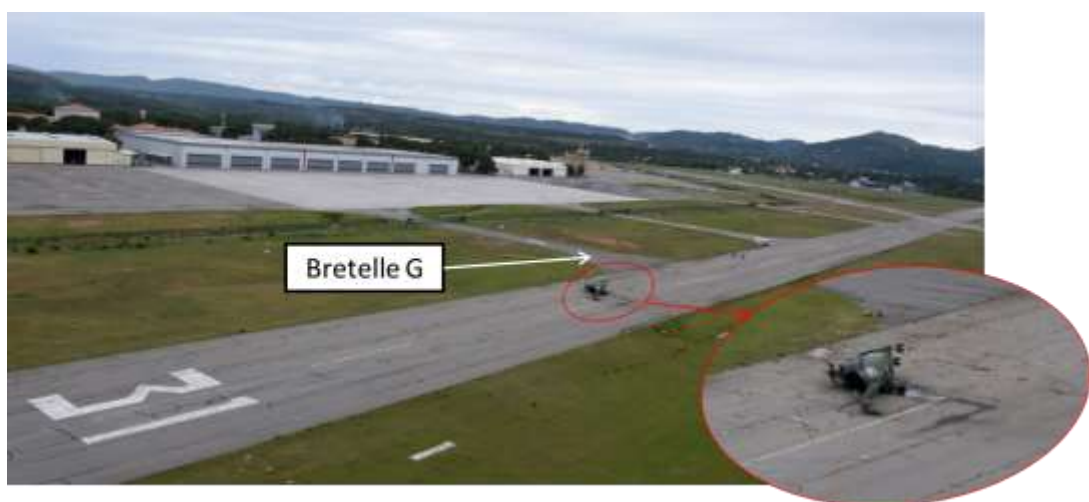
Figure 2 : vue aérienne de la zone

L'hélicoptère accidenté se situe sur la piste 13/31 du Luc, à proximité de la bretelle G, couché sur son flanc gauche, orienté au cap 280°.

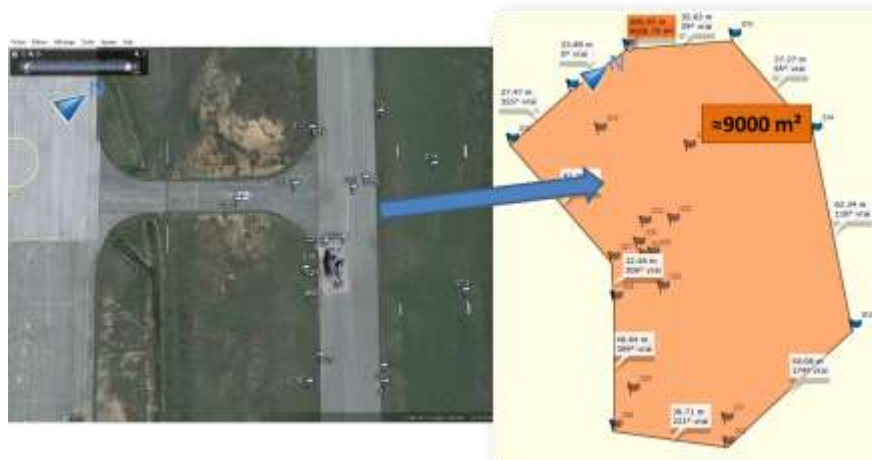
Figure 3 : dispersion des débris

La majorité des débris est dispersée autour de l'aéronef dans un rayon de 60 mètres.

Quelques débris de pales ont été projetés au-delà de ce périmètre, jusqu'à une distance d'environ 400 mètres.

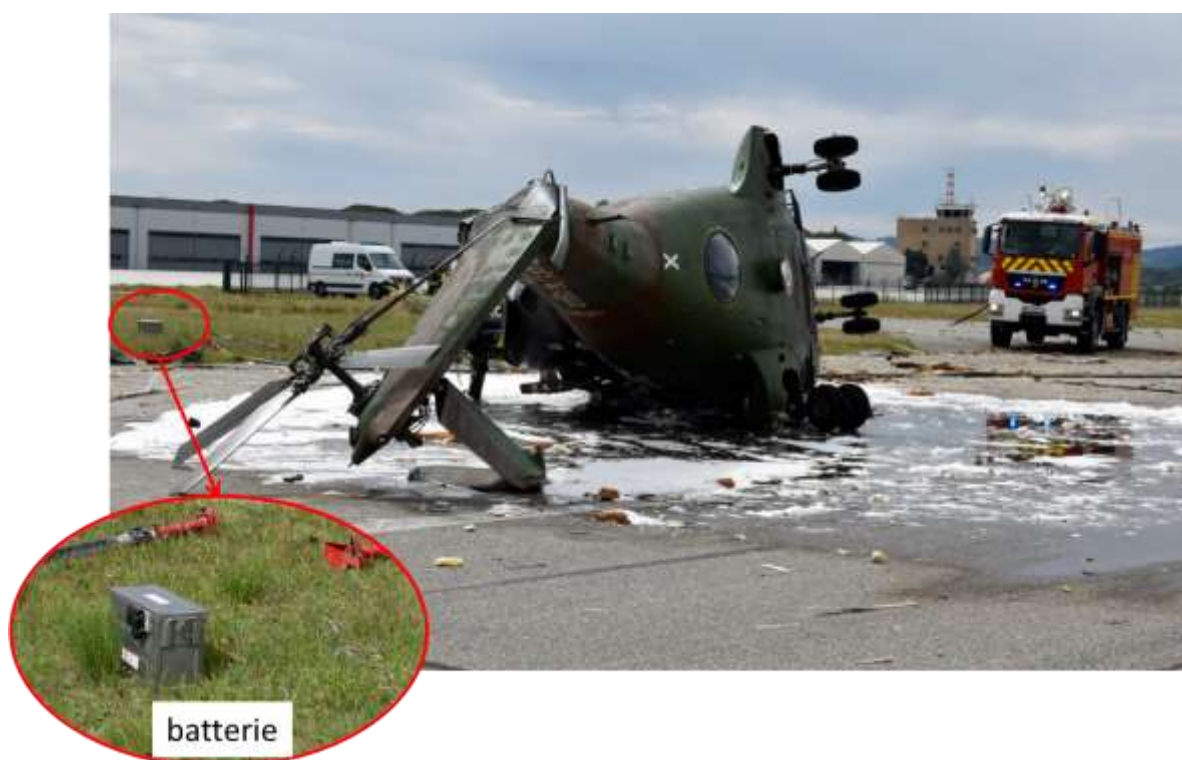
Figure 9 : hélicoptère après l'intervention des secours

Un dégagement de fumée avec absence de flammes est observé à proximité de la BTP. Afin d'éviter un départ de feu, l'hélicoptère est arrosé par le véhicule d'intervention.

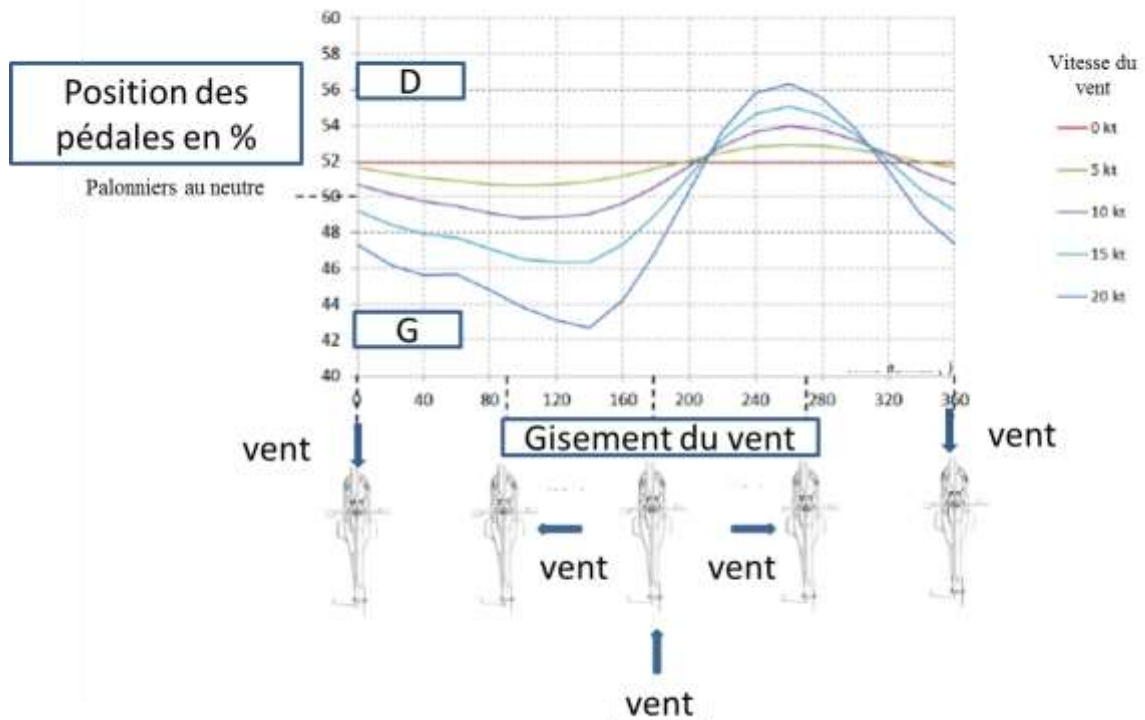
Figure 13 : positions du palonnier pour tenir le stationnaire sans cadence

Le graphique ci-après indique la position des palonniers requise pour tenir le stationnaire avec une cadence nulle, pour différentes forces de vent.

On note que lorsque le vent vient du secteur gauche (gisement 270°) la position des palonniers à adopter est à droite du neutre.
