Bureau enquêtes accidents pour la sécurité de l'aéronautique d'État

Rapport d'enquête de sécurité

T-2018-02-A

Date de l'évènement	2 février 2018
Lieu	Carcès (Var)
Type d'appareil	Gazelle SA 342 Ma
Organisme	Armée de terre

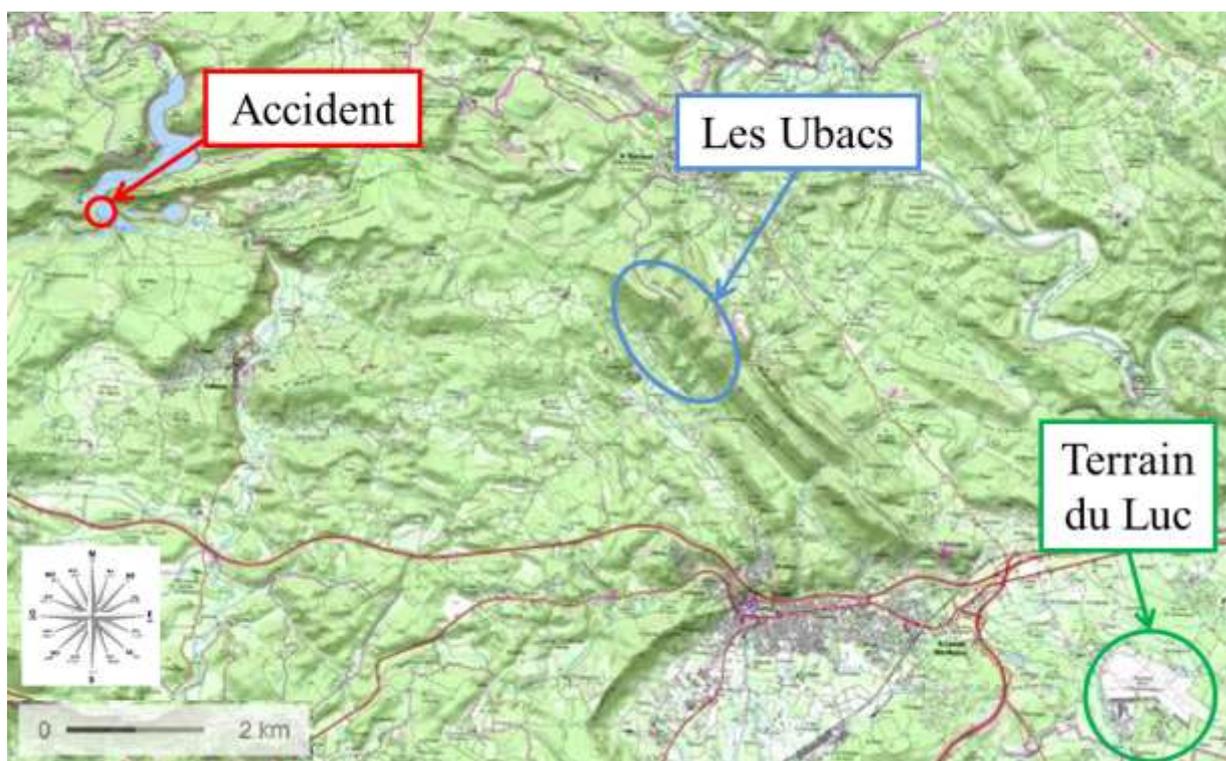
Figure 2 : localisation de l'accident

La GZL 2 perd son ensemble rotor⁶. Elle s'écrase dans la forêt à proximité de la route dite du Village du Lac puis s'embrase.

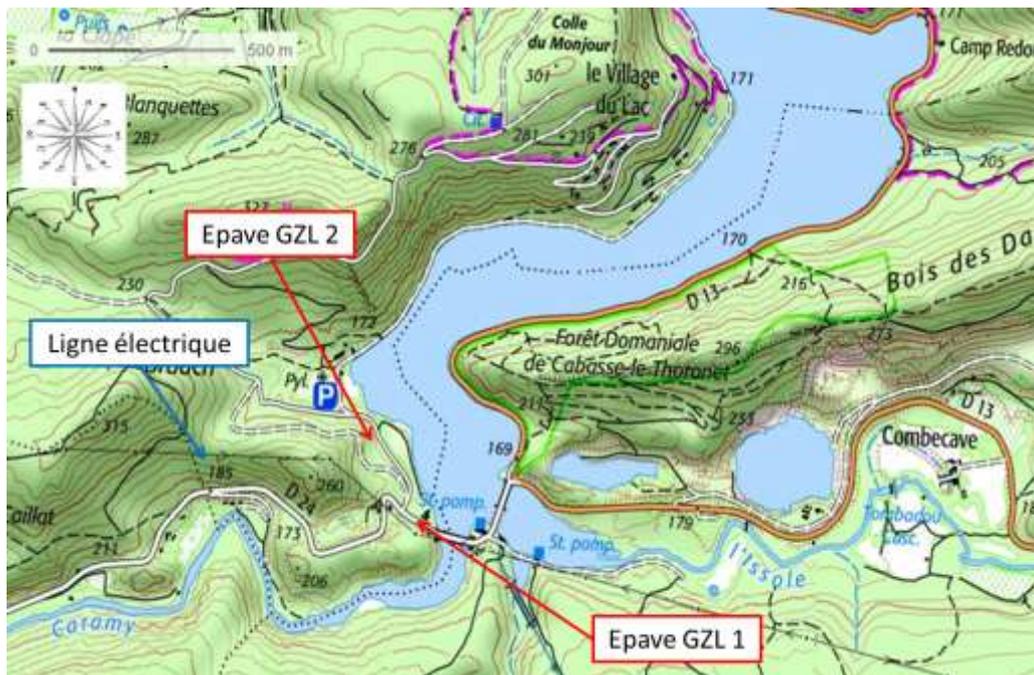
Figure 4 : localisation des épaves

Les épaves des deux hélicoptères, distantes d'environ 500 mètres, sont situées sur la route D24 (GZL 1) et dans la forêt proche de la berge ouest du lac, à flanc de colline (GZL 2).
