Bureau enquêtes accidents pour la sécurité de l'aéronautique d'État

Rapport d'enquête de sécurité

T-2017-15-A

Date de l'évènement	13 novembre 2017
Lieu	Aérodrome de Bar-le-Duc (Meuse)
Type d'appareil	Gazelle SA 342 M1
Organisme	Armée de terre

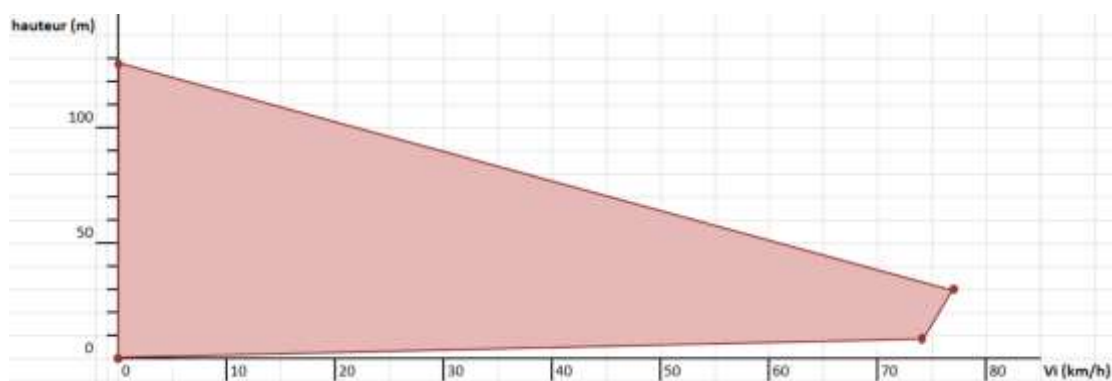
Compte tenu des paramètres météorologiques, le domaine hauteur-vitesse à éviter au décollage de l'aérodrome de Bar-le-Duc au moment de l'évènement est le suivant :

Figure 3 : domaine hauteur-vitesse à éviter au décollage de Bar-le-Duc au moment de l'évènement
