Bureau enquêtes accidents pour la sécurité de l'aéronautique d'État

Rapport d'enquête de sécurité

A-2017-13-A

Date de l'évènement	28 septembre 2017
Lieu	Aéroport international de N'Djamena (Tchad)
Type d'appareil	Mirage 2000N
Organisme	Armée de l'air

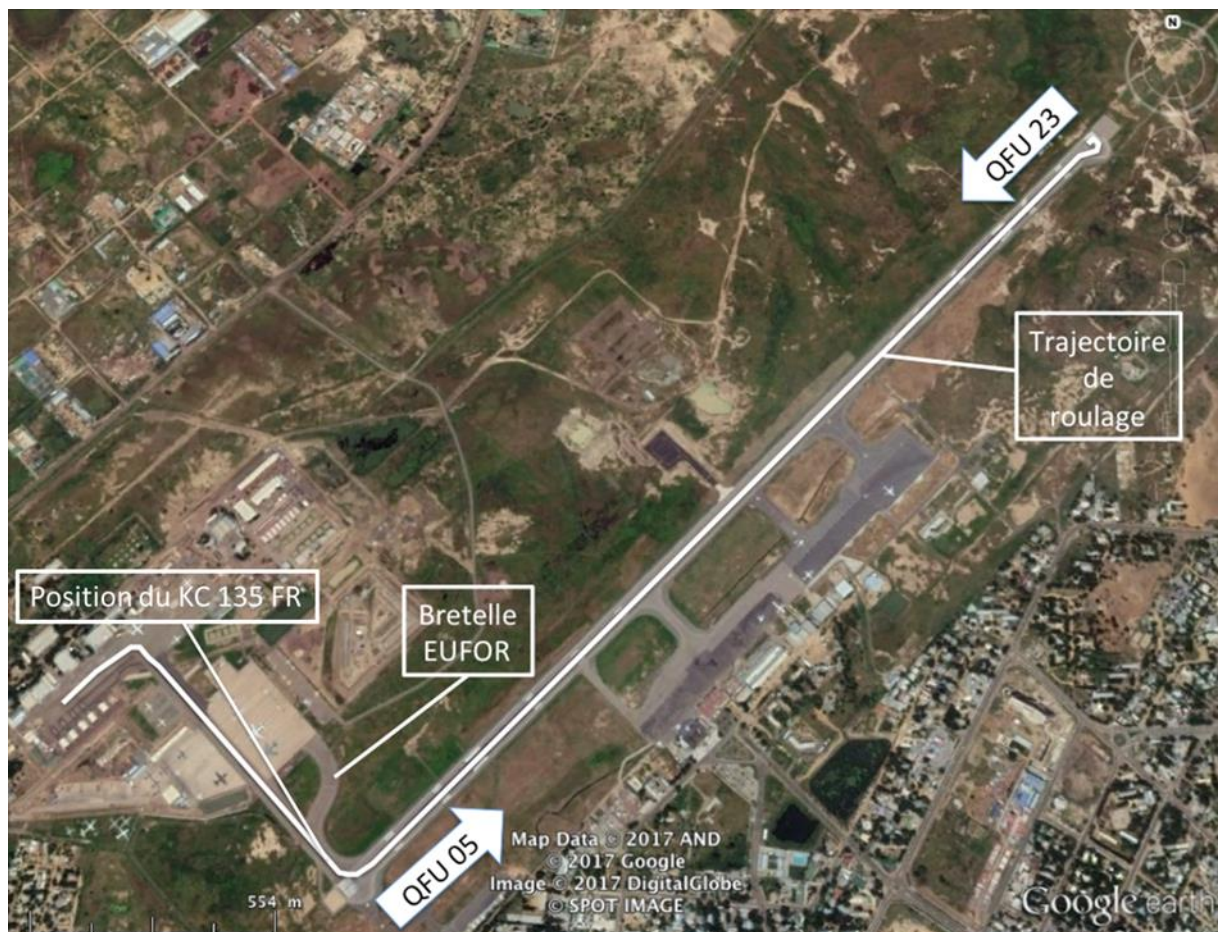
Figure 3 : piste de N'Djamena

Les pompiers prépositionnés sur la bretelle EUFOR (cf. figure 3 – page 13) observent la scène et interviennent immédiatement. Les deux véhicules d'intervention se portent sur les lieux de l'accident en moins de trois minutes. Ils sont rejoints par deux véhicules de lutte contre les incendies d'aéronefs de l'aéroport civil. Les quatre camions parviennent à maîtriser rapidement l'incendie.

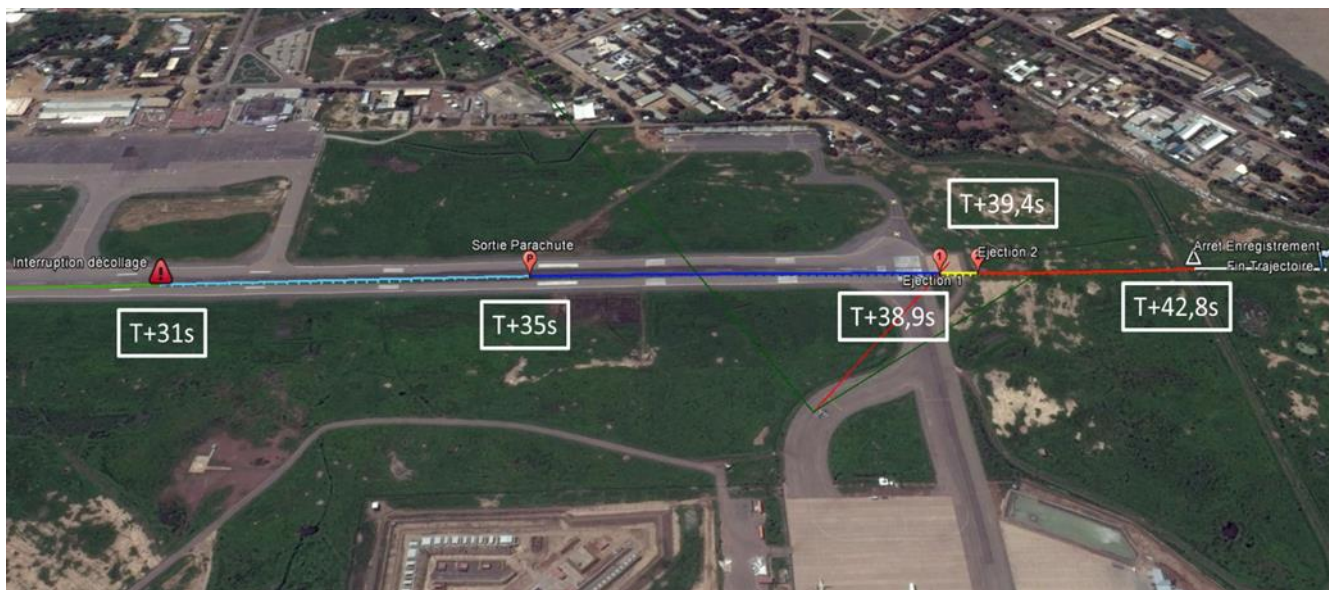
Figure 10 : séquence finale de l'évènement

La séquence de l'évènement est reconstituée à partir de l'analyse de l'enregistreur, des vidéos prises par les témoins ainsi que du témoignage de l'équipage. L'état de la carte PCMCIA, qui enregistre la VTH ainsi que le dialogue de l'équipage, n'a pas permis son exploitation.

T+0 s :	Lâcher des freins.
T+0,5 s :	Mise Pleine Charge PC.
T+5 s :	Annonce « Voyant FAN allumé » (Pilote).
T+6 s :	Annonce « Débitmètre Lu » (NOSA).
T+11 s :	Annonce « Jx Lu » (Pilote) NOTA : cette annonce est faite dans le « tempo » habituel et le Jx est correct.
T+X s :	Annonce « 80kt » (NOSA).
T+Y s :	Annonce « on interrompt ? ».
T+30 s :	Déclenchement de la décision d'interrompre le décollage (Pilote).
T+31 s :	Manette des gaz sur Plein Réduit.
T+31,4 s :	Pédales de frein enfoncées.
T+32 s :	Freinage maximum régulé par le SPAD.
T+33,5 s :	Action sur la commande de parachute frein.
T+35 s :	Parachute frein ouvert.
T+35 s :	Annonce « ça va pas le faire » (Pilote) NOTA : correspond à la prise de décision d'éjection.
T+37 s :	Annonce « tu es prêt ? » (Pilote).
T+38 s :	Réponse du NOSA.
T+38,92 :	Éjection siège arrière.
T+39,38 :	Sortie de piste (POR de 50 mètres après le seuil, soit 250 mètres du mur).
T+39,42 :	Éjection siège avant.

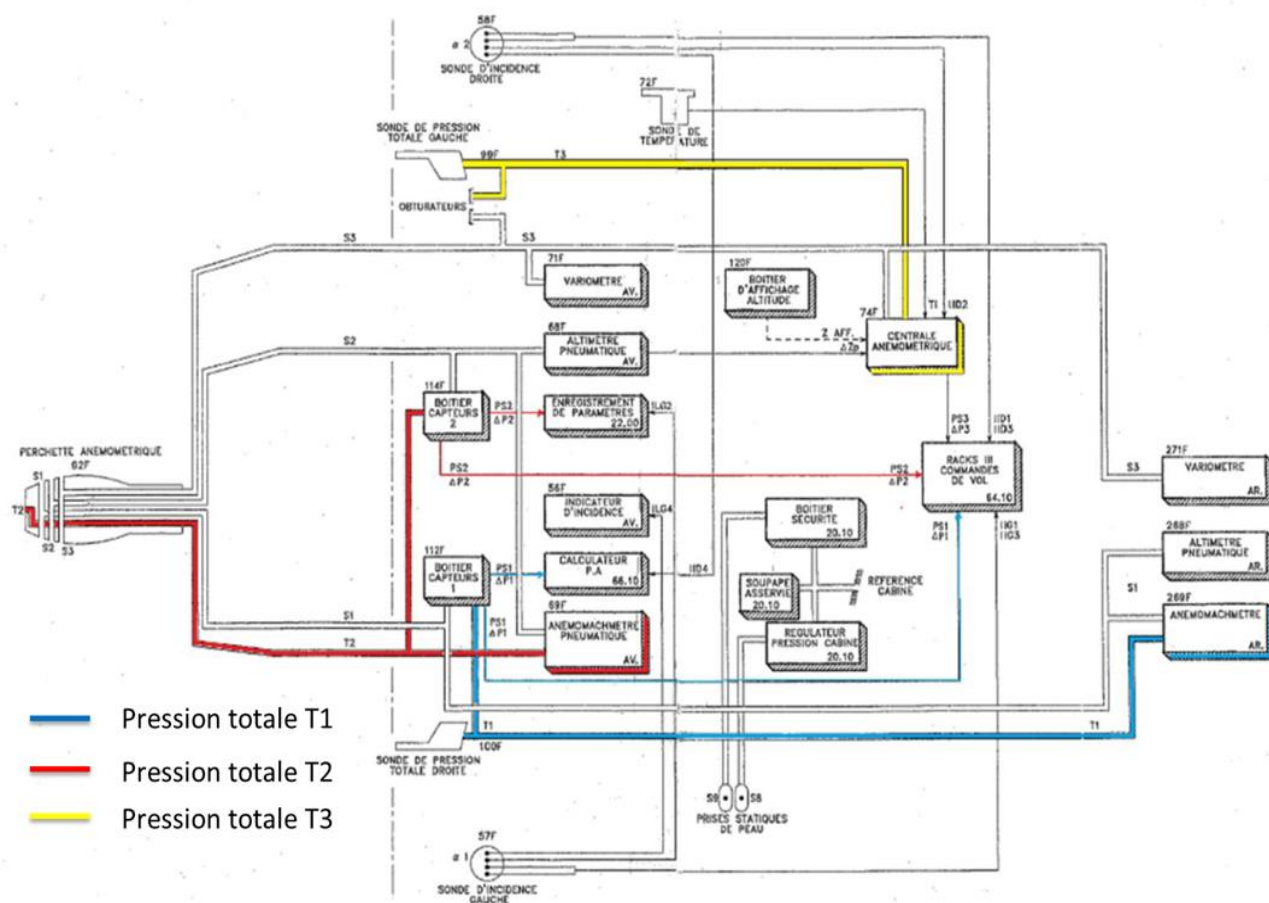
Figure 11 : schéma de principe du circuit anémométrique

Celles-ci sont issues de la même source d'information de pression totale T3 via la centrale anémométrique (figure 11). Les témoignages indiquent que la vitesse maximum lue sur les VTH et VTB lors de la course au décollage était de 106 kt.

L'information de vitesse extraite de l'enregistreur de paramètres indique une vitesse maximale de 235 kt, cohérente avec l'accélération de l'aéronef. L'enregistreur de paramètres reçoit une information de pression totale provenant de la sonde T2 (figure 11).

L'information de vitesse erronée transmise à la VTH/VTB est le résultat d'informations prises au niveau de la sonde T3 et qui transitent par la centrale anémométrique. Les expertises menées ont donc eu pour objet d'analyser les différents éléments encore disponibles pouvant aider à déterminer l'origine de l'incohérence de l'information. L'analyse des sondes retrouvées sur l'épave, compte tenu de leur état, n'a pas été concluante.

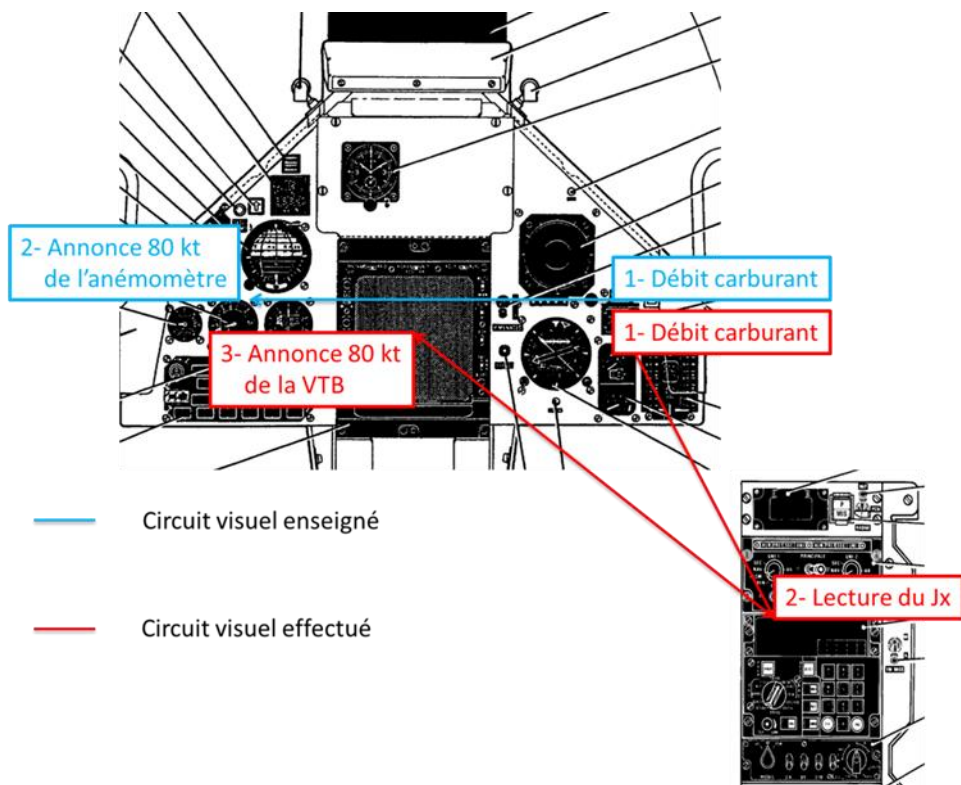
Figure 16 : circuit visuel du NOSA au décollage

Certains NOSA, dont celui de l'évènement, utilisent le poste de commande des centrales inertielles pour lire dans cette courte période le Jx (figure 16), bien que cette vérification ne soit pas spécifiée dans les procédures.

La difficulté de lecture de la vitesse sur l'anémomachmètre, alors que le NOSA ne dispose que de quelques secondes pour rechercher l'instrument et surveiller la vitesse, explique la migration des pratiques.

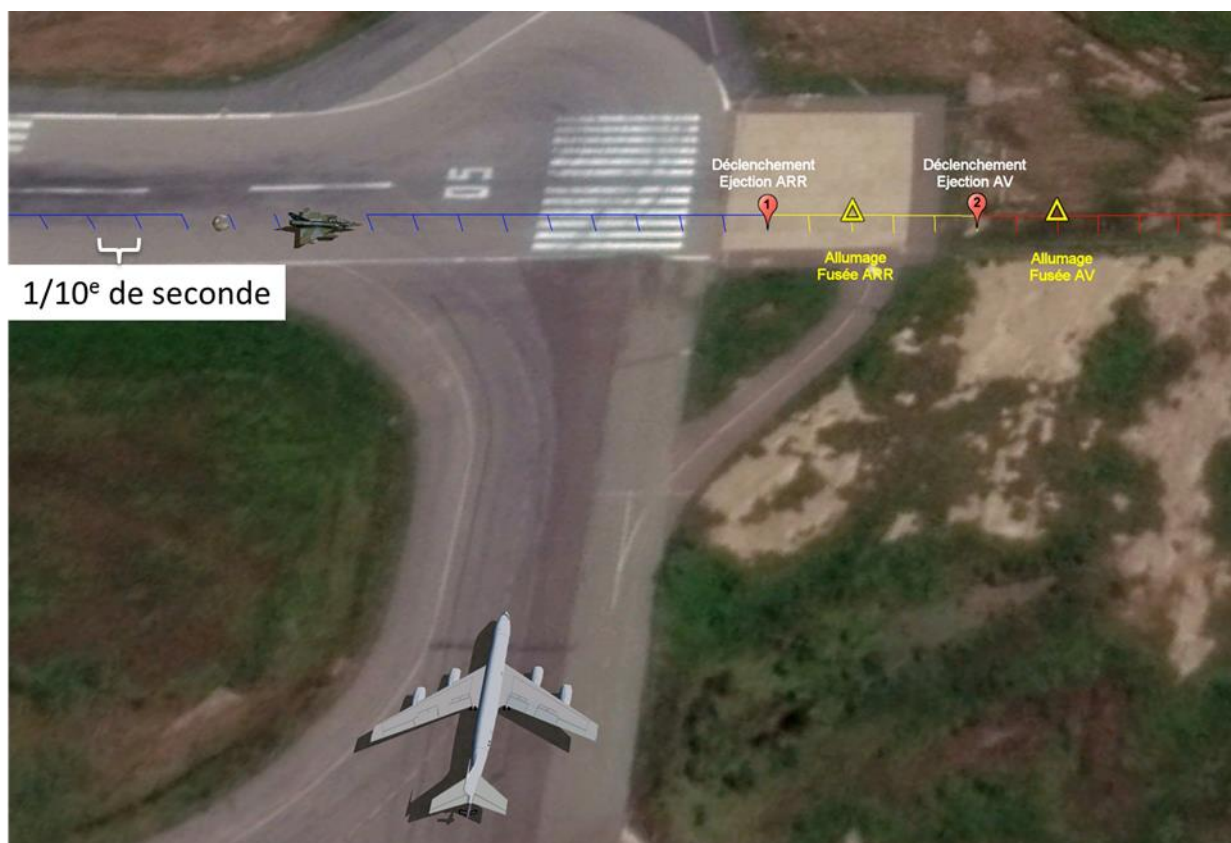
Figure 18 : position des éjections

Compte tenu de la chronologie de la séquence de l'éjection (0,515 seconde entre l'action sur la poignée et le départ du dernier siège), et du temps nécessaire pour détecter une information imposant l'éjection et pour actionner la poignée, il est impératif de ne pas perdre de temps pour s'éjecter une fois l'information obtenue.
