Bureau enquêtes accidents pour la sécurité de l'aéronautique d'État

Rapport d'enquête de sécurité

E-2018-03-I

Antonov 12 BK

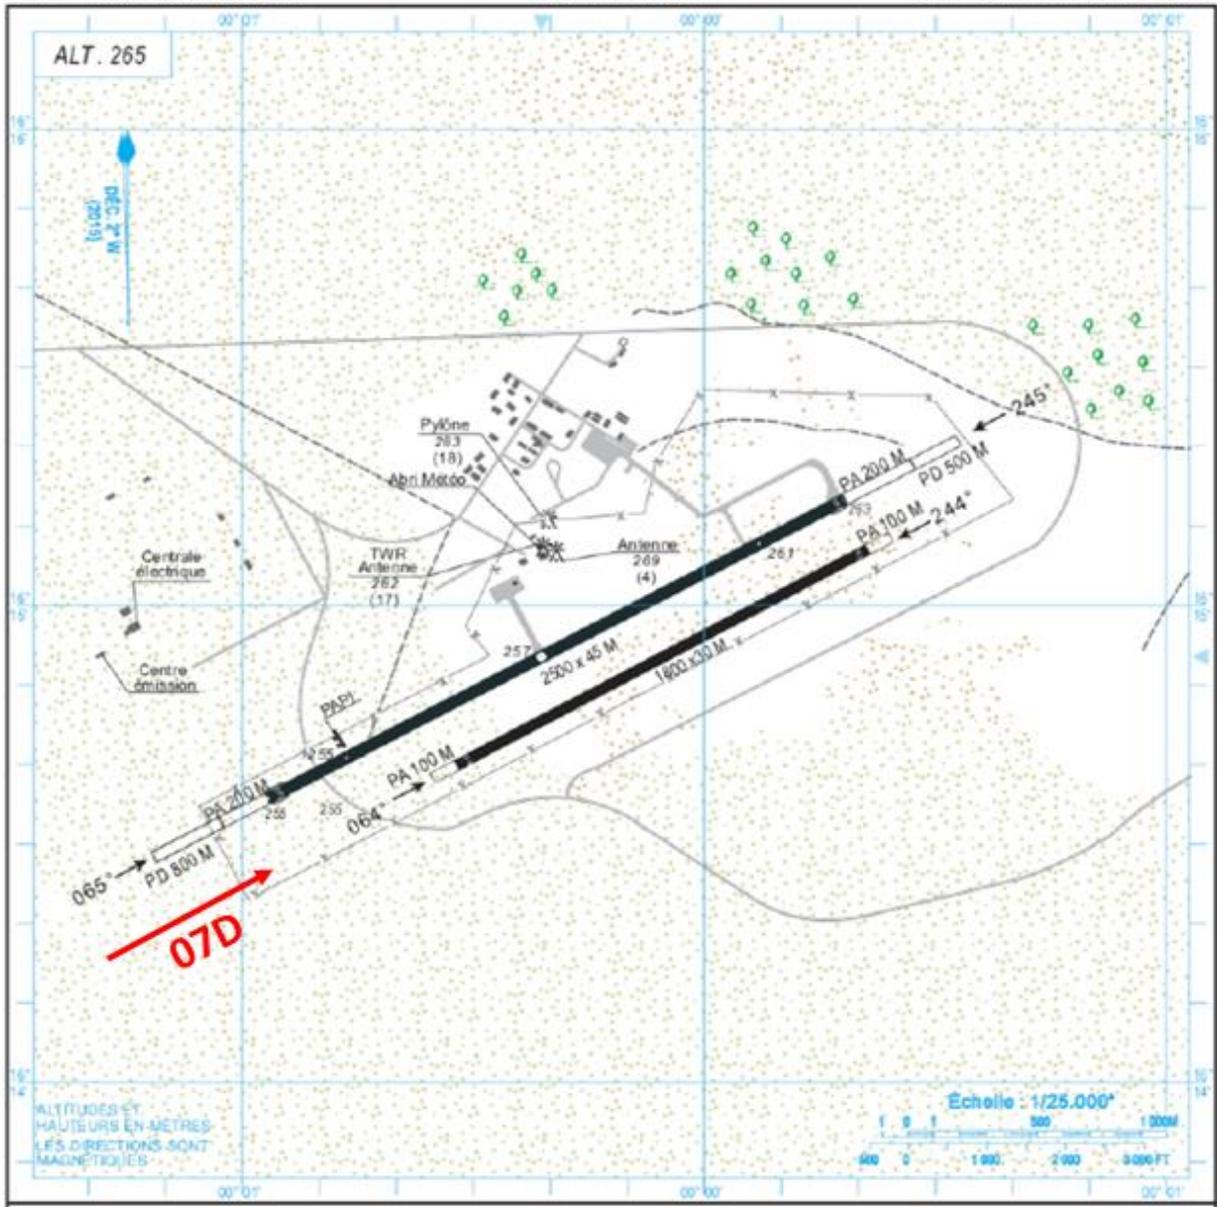
Figure 1 : extrait de la carte d'atterrissage à vue

La piste en latérite n'est pas équipée de balisage permanent. Un balisage temporaire composé de balises de rappel (lampes « flash ») peut être installé à l'extrémité de la piste pour matérialiser le seuil. Au moment de l'évènement, ce balisage temporaire est en place à la demande de l'équipage.
