# Bureau enquêtes accidents pour la sécurité de l'aéronautique d'État

## Rapport d'enquête de sécurité

T-2018-01-A

Date de l'évènement	9 janvier 2018
Lieu	N'Gokro (République de Côte d'Ivoire)
Type d'appareil	SA 342 M1 Gazelle VIVIANE
Organisme	Armée de terre

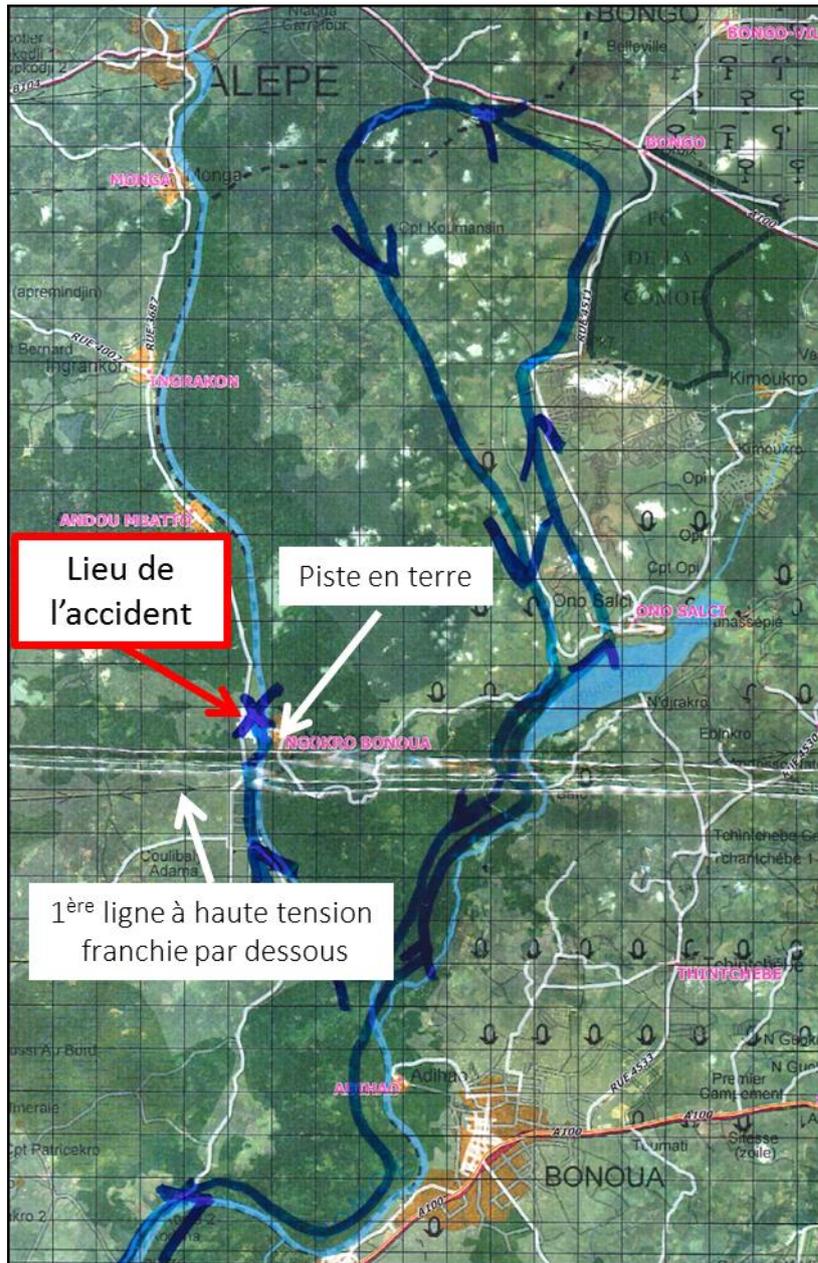
Figure 2 : restitution de la trajectoire par l'équipage après le vol

Au sud de la lagune, l'officier observateur souhaite vérifier la navigabilité de la rivière qui semble recouverte de végétation. Le pilote place l'index de la radio sonde à 0 et mène une approche en descendant à environ deux mètres au-dessus de l'eau. Il survole la rivière à cette hauteur sur toute sa longueur entre la lagune et le point de confluence avec le fleuve Comoé, afin de vérifier si la végétation pourrait laisser passer des embarcations. Puis le PCB oriente le pilote vers le nord pour remonter le fleuve. Il annonce la présence d'une ligne à haute tension. Cette dernière traverse le fleuve à une hauteur de 35 mètres. Une fois cette ligne franchie par dessous, toujours en survolant le fleuve, l'équipage se concentre sur la recherche de la piste en terre, sur sa droite, au niveau du village de N'Gokro.

Soudain le pilote aperçoit un câble devant lui légèrement au-dessus de ses yeux. Il baisse le pas général pour essayer de l'éviter, mais ressent immédiatement un violent choc et de fortes vibrations dans les commandes de vol. Les portes de la Gazelle s'ouvrent et la verrière de la cellule éclate par endroits. Constatant que l'hélicoptère devient difficilement contrôlable et qu'aucune zone dégagée n'est accessible sur la berge, l'équipage décide de se préparer à une immersion dans le fleuve, au plus près de la rive. Le PCB tente de larguer sa portière, comme le préconise la procédure d'amerrissage, sans y parvenir.

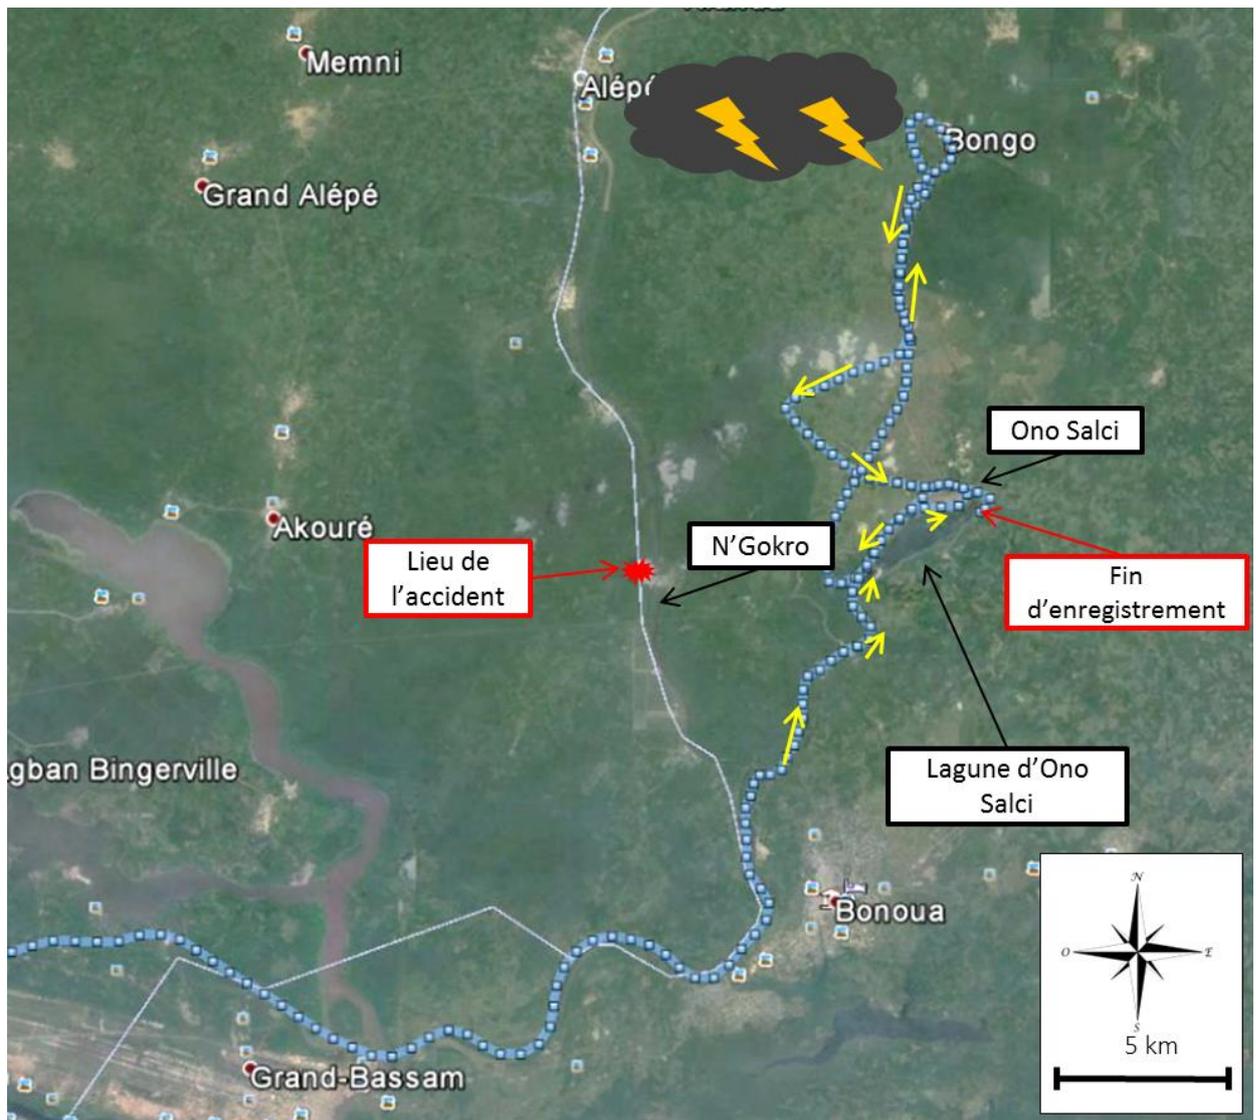
Figure 9 : trajectoire restituée par la tablette électronique

- Vers 16H39 : Le pilote perçoit au dernier moment une ligne moyenne tension qui traverse le fleuve. Il ne peut l'éviter. L'appareil devient difficilement pilotable, avec de très fortes vibrations, et contraint le pilote à se préparer à un poser d'urgence dans le fleuve.

- 16H40 : Le pilote tente de gérer sa trajectoire pour se rapprocher de la rive et se pose dans l'eau 500 mètres après la ligne électrique. L'hélicoptère s'immerge et l'équipage évacue par ses propres moyens.
