RAPPORT D'ENQUETE

Accident survenu le 14 octobre 2017
à ABIDJAN, COTE D'IVOIRE
à l'Antonov An26 - 100
immatriculé ER-AVB,
exploité par VALAN ICC.

A l'atterrissage, collision avec la mer sans perte de contrôle (CFIT)

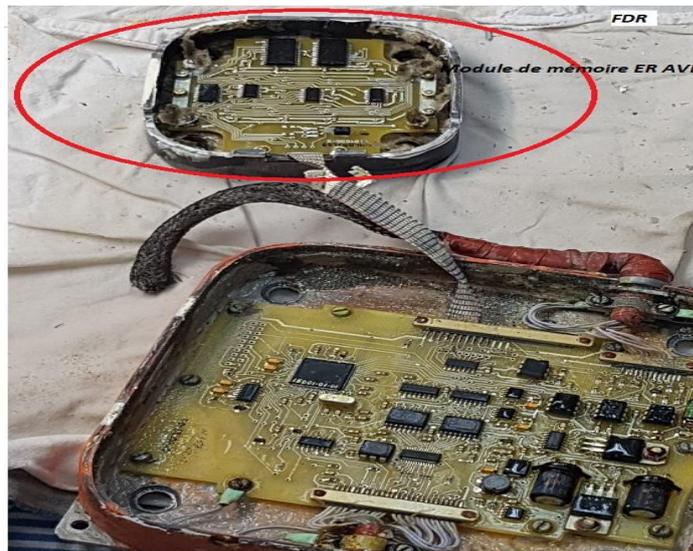
Figure 14 : Ouverture du FDR de l'AN-26ER-AVB en laboratoire

Les informations paramétriques (analogiques et binaires) ont été lues dans leur intégralité et la retranscription s'est réalisée avec succès. Les résultats des informations ont été jugés satisfaisants.

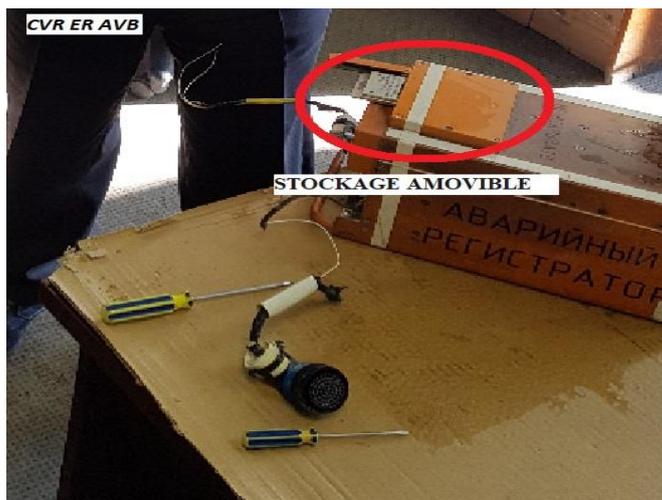
Figure 15 : Ouverture du CVR de l'AN-26ER-AVB en laboratoire

Sur les quatre canaux d'enregistrement disponibles, seul le 2^{ème} canal (la chaîne du CDB) contenait un enregistrement lisible des conversations et des sons émis ou reçus dans le cockpit. Les trois autres canaux contenaient un bruit important et une duplication de l'information sous forme de fragments. Cependant, les informations ont été lues avec succès, et la qualité des enregistrements vocaux a été jugée satisfaisante.

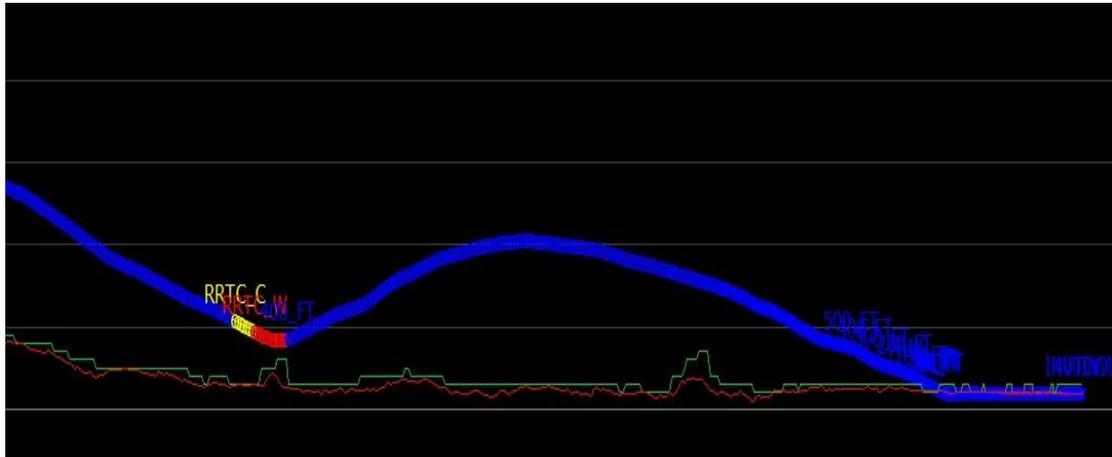
Figure 9 : Graphique de fonctionnement normal de l'EGPWS (test)

Dans le cas du fonctionnement normal de l'EGPWS, dont le profil test est reconstitué ci-dessous (figure 9), les valeurs d'altitudes AGL et MSL sont correctement corrélées, avec le respect de la consigne d'évitement « Pull up » du relief vers l'avant.
