Bureau enquêtes accidents pour la sécurité de l'aéronautique d'État

Rapport d'enquête de sécurité

A-2018-04-I

| Type d'appareil | Mirage 2000D |

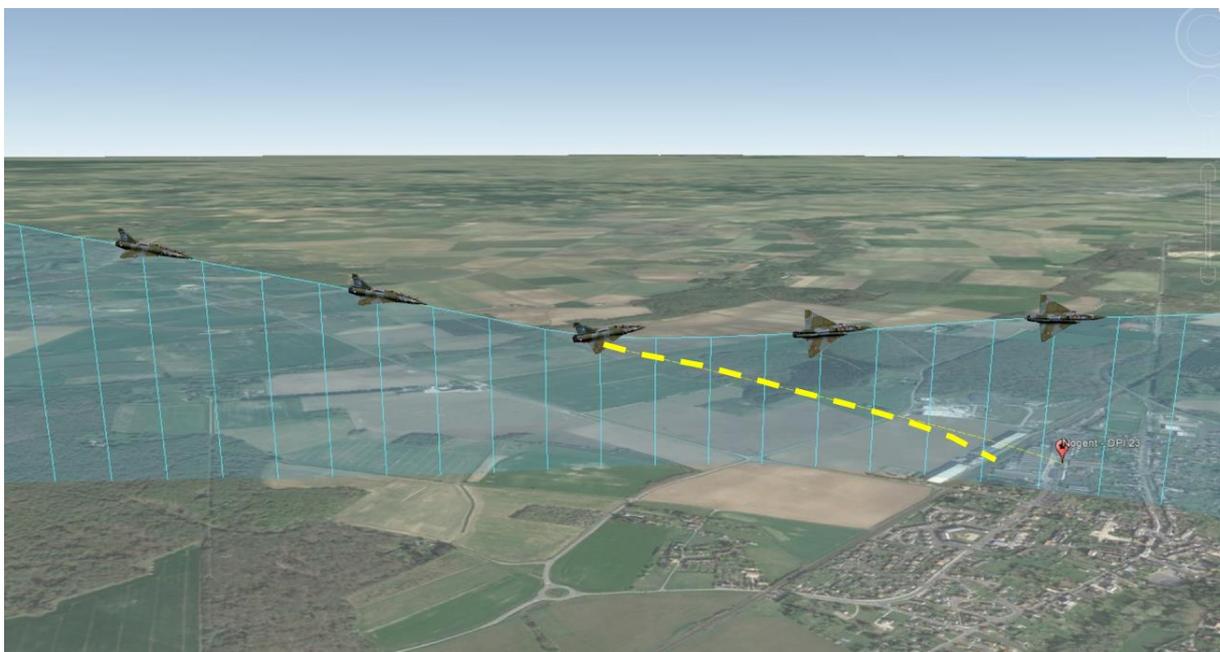
Lors du passage à proximité de la ville de Nogent-sur-Vernisson, le point bas correspond au moment du facteur de charge maximal. La trajectoire de l'avion et celle estimée de la munition (en jaune) sont présentées en figure 2 avec une maquette de l'aéronef grossie pour mieux apprécier l'attitude de l'avion.

Figure 2 : trajectoire reconstituée sur l'usine de Nogent-sur-Vernisson

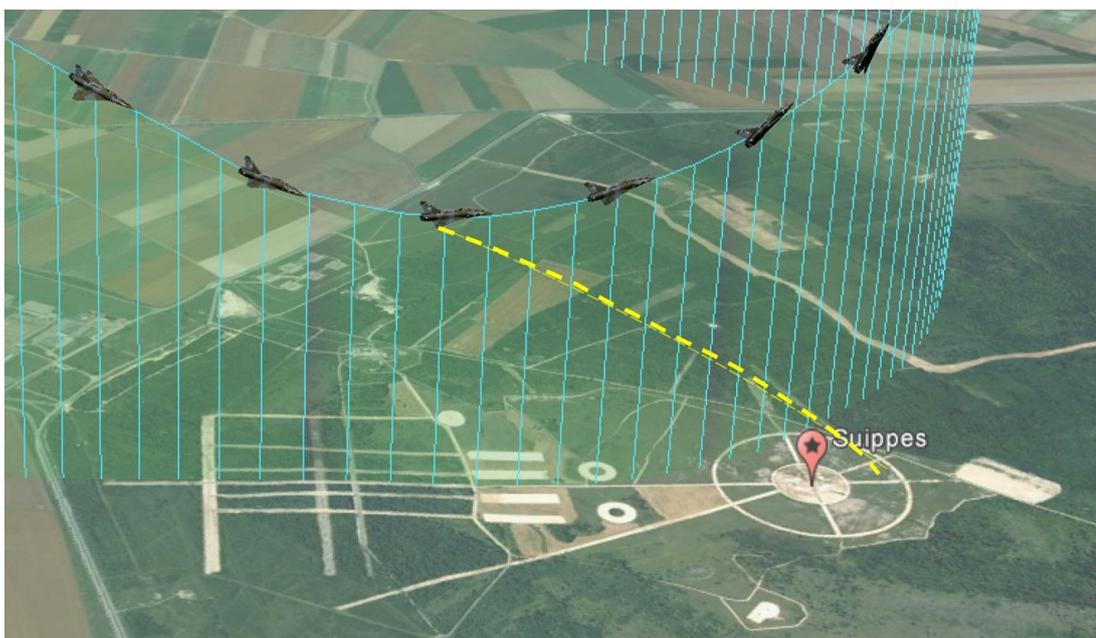
Figure 3 : trajectoire reconstituée sur le champ de tir de Suippes

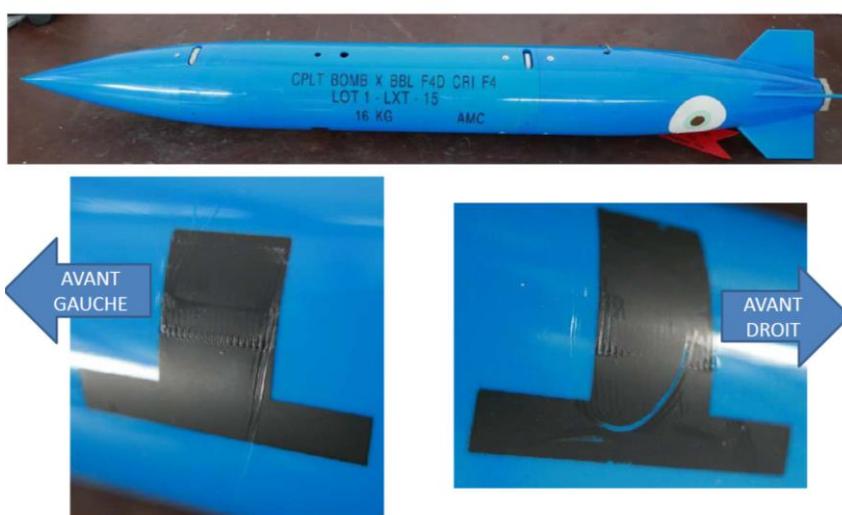
Les deux bombes d'exercice restées sous l'avion ont été examinées au sein de DGA TA. Pour retenir correctement la bombe, les deux mors du système doivent appuyer sur le corps de bombe dans la zone en forme de T inversé de couleur noire. Pour chacune des bombes, les mors ont laissé une marque dans chaque zone noire.

Figure 20 : marques sur les zones d'appui des mors pour la bombe d'exercice n° B8411 installée au poste n° 1

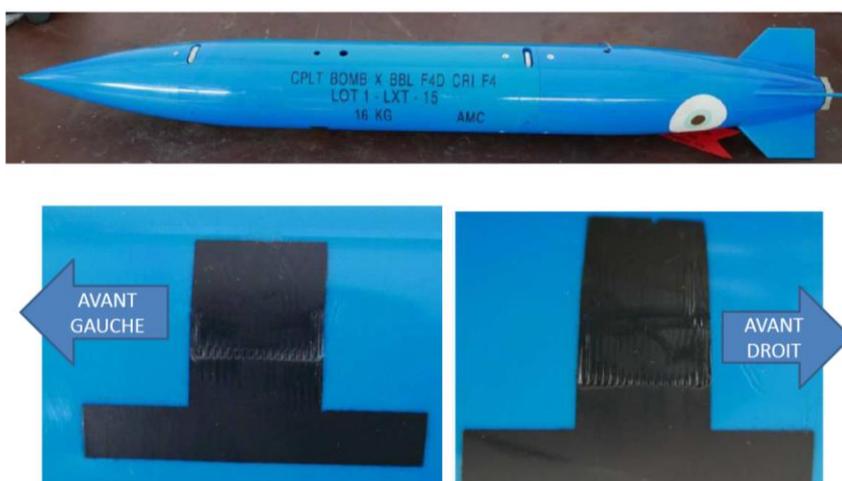
Figure 21 : marques sur les zones d'appui des mors pour la bombe d'exercice n° B8412 installée au poste n° 4

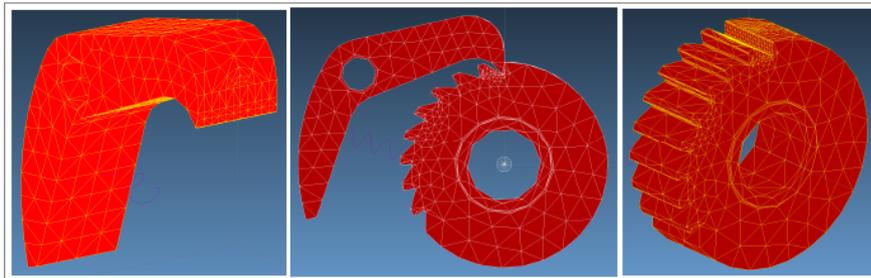
Des calculs ont été réalisés sur le système de roue à rochet lubrifié. La modélisation (figure 31) consiste à identifier le couple nécessaire au glissement du cliquet sur la roue en créant une usure localisée uniquement sur le becquet (figure 32).

Figure 31 : maillage du système roue-cliquet

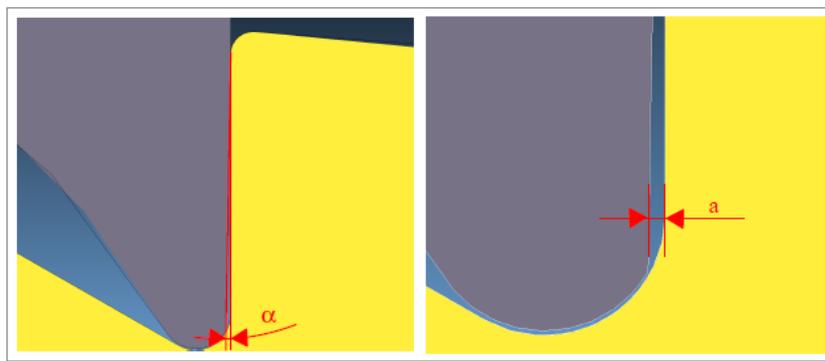
Figure 32 : définition de l'usure sur le cliquet

Le phénomène d'ouverture intempestive a été reproduit au sol lors des examens.
L'origine provient du système de roue à rochet constitué de trois composants (roue, cliquet et étrier).
Les usures identifiées sur les postes n° 2 et 3 sont les plus élevées et entraînent une nette dégradation de leurs capacités à contrer le couple.
Les deux autres postes, avec des valeurs d'angle d'usure inférieures à 1,46°, subissent, dans une moindre mesure, une dégradation de leurs capacités à contrer le couple mais n'ont pas libéré de munition.
La campagne de pose/dépose montre que le poste n° 2 se déclenche intempestivement plus facilement que le poste n° 3.
Le couple nécessaire à l'installation d'une bombe F4D est supérieur à celui d'une F4C.
Les usures observées expliquent les libérations intempestives des deux bombes d'exercice.
