# Bureau enquêtes accidents pour la sécurité de l'aéronautique d'État

## Rapport d'enquête de sécurité

A-2018-07-A

Date de l'évènement	19 juin 2018
Lieu	Base aérienne d'Istres (Bouches-du-Rhône)
Type d'appareil	Diamond DA40 D
Organisme	Armée de l'air

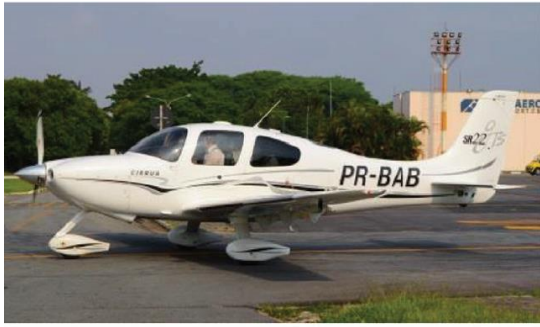
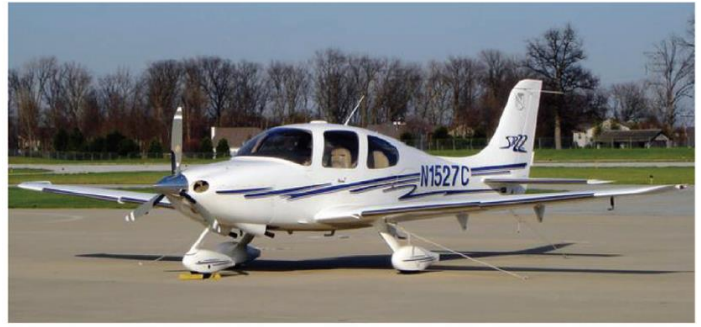
Figure 9 : exemple d'aéronefs similaires requérant des types de carburant différents

Au début des années 2000, des constructeurs d'aéronefs développent des variantes équipées de moteur diesel qui rencontrent peu à peu un vif succès en aviation générale grâce à des coûts d'exploitation inférieurs à ceux équipés de moteurs à essence. Certains aéronefs en service, équipés lors de leur immatriculation de moteur(s) à essence sont même convertis en moteur(s) diesel. La distinction des différentes variantes est très difficile visuellement (cf. figure 9). De plus, dans le cas d'un aéronef modifié après sa mise en service, le remplacement des orifices de remplissage des réservoirs par des orifices de plus grand diamètre adaptés aux aéronefs utilisant du carburéacteur peut ne pas avoir été effectué.

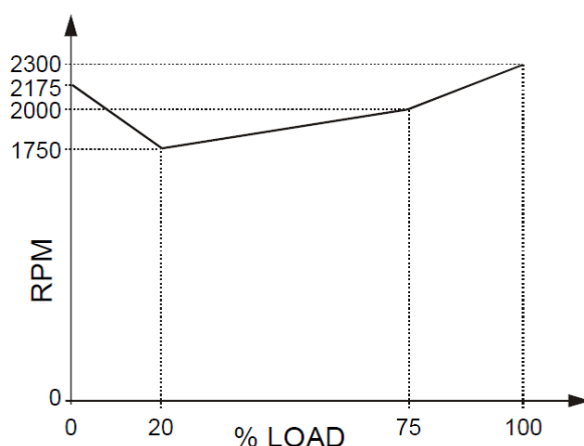
Figure 15 : loi de commande du régime hélice par l'ECU en fonction de la puissance commandée

Le premier indice de dysfonctionnement du moteur est une baisse puis une stagnation à un niveau anormalement bas de la pression d'admission d'air (MAP : *manifold air pressure*) après la réduction de puissance à 16h04. Lors de la demande de puissance commandée à 16h05, le moteur n'est pas arrêté et les paramètres MAP et pression de carburant dans la rampe remontent légèrement puis stagnent à des valeurs basses. Le régime moteur [respectivement hélice] baisse légèrement puis stagne à 2 500 tr/min [1 500 tr/min] au lieu des 3 900 tr/min [2 300 tr/min] attendus.
