Bureau enquêtes accidents pour la sécurité de l'aéronautique d'État

Rapport d'enquête de sécurité

M-2018-08-A

Date de l'évènement	22 juin 2018
Lieu	Base d'aéronautique navale de Lanvéoc-Poulmic (Finistère)
Type d'appareil	CAP 10B modifié C
Organisme	Marine nationale

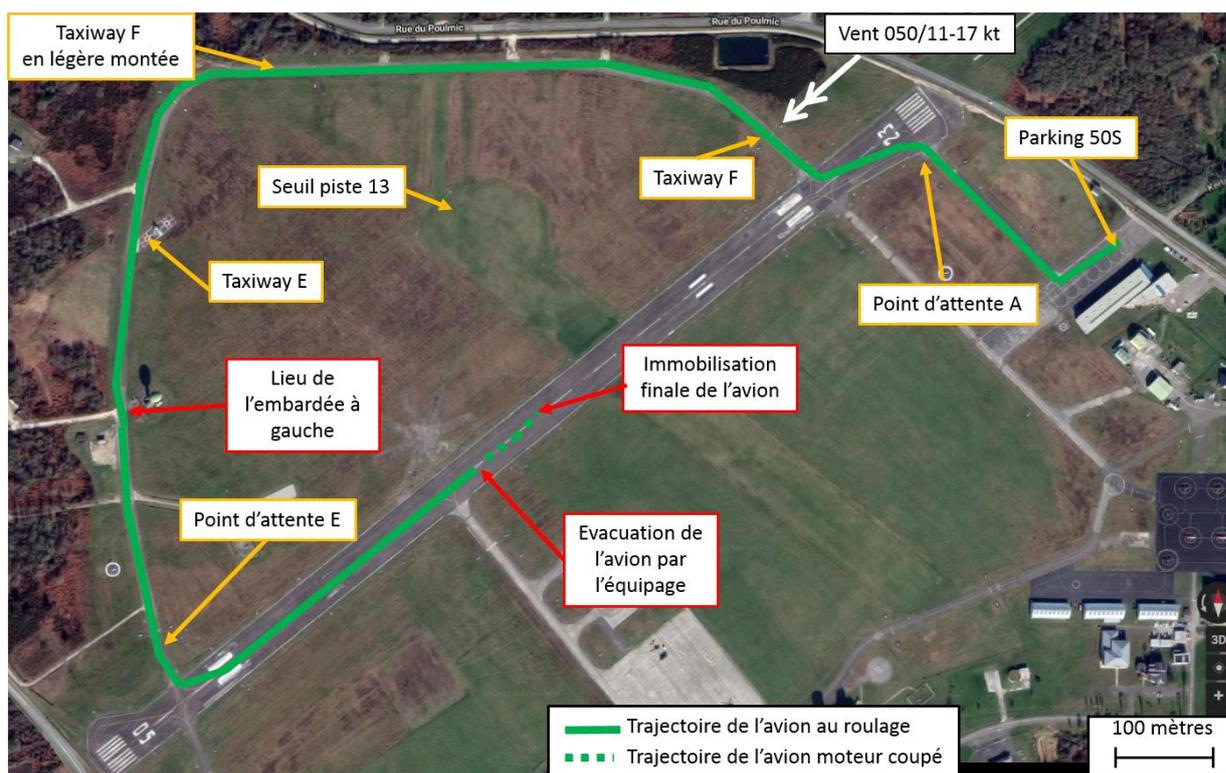
Au début du taxiway F, il s'arrête de nouveau quelques instants, pieds sur les freins, pour émettre un message radio. Lorsqu'il reprend le roulage, il ressent la nécessité de mettre du palonnier à droite pour maintenir l'axe. Progressivement, il doit braquer à fond le palonnier et appliquer quelques brefs coups de freins à droite pour obtenir un roulage rectiligne.

Figure 1 : représentation du roulage de l'avion

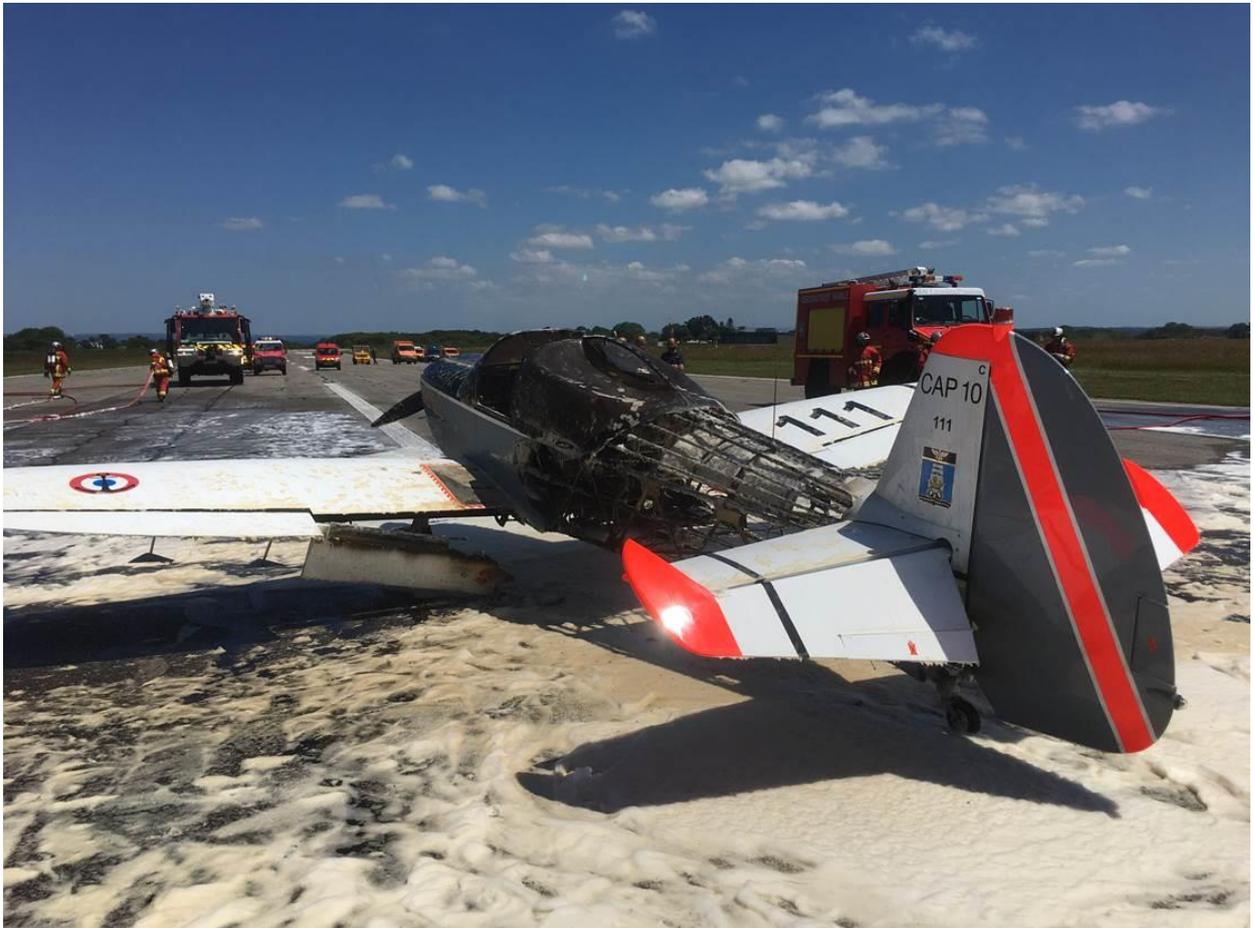
Les pompiers arrivent quelques instants plus tard et attaquent l'incendie qui s'est propagé à l'intrados de l'aile gauche et à la partie inférieure du fuselage. Ils entendent une déflagration à l'arrière de l'avion. Après plusieurs minutes, les pompiers maîtrisent l'incendie.

Figure 2 : vue générale de l'avion

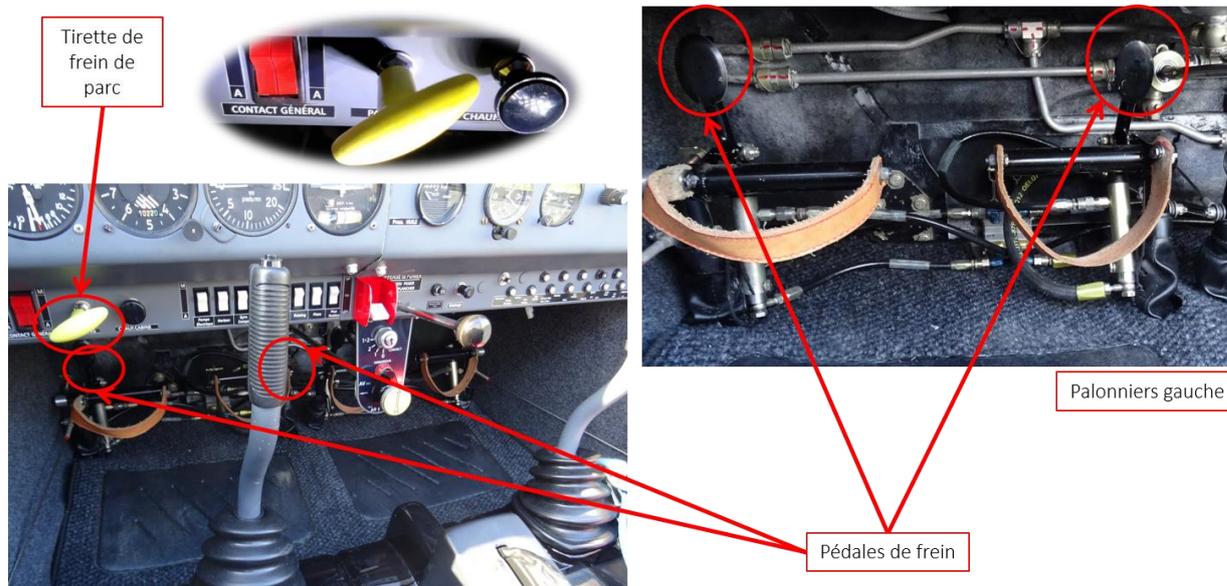
Les pédales de frein de chaque pilote sont positionnées au-dessus des palonniers, côté extérieur. Elles sont de petite taille et particulièrement sensibles. Pour obtenir un meilleur ressenti des actions sur ces pédales, la marine nationale a récemment équipé ses pilotes de chaussures spécifiques, très souples. Les pilotes portaient ces chaussures lors de l'évènement.

Figure 9 : position des commandes de frein

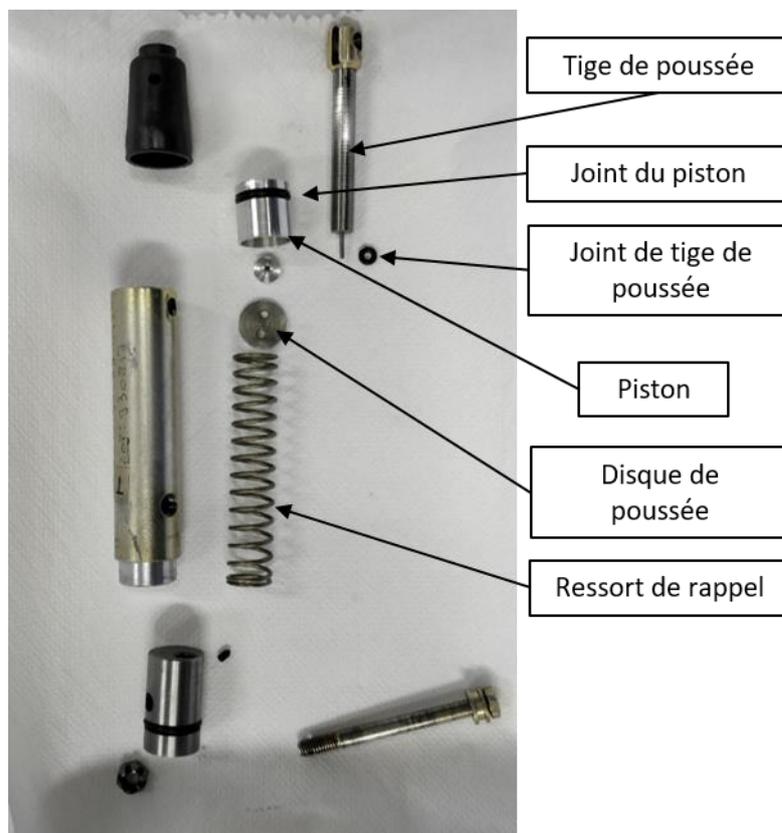
Figure 10 : maitre-cylindre

Le joint du piston ainsi que celui de la tige de poussée de ce maître-cylindre sont détériorés, engendrant une fuite interne.

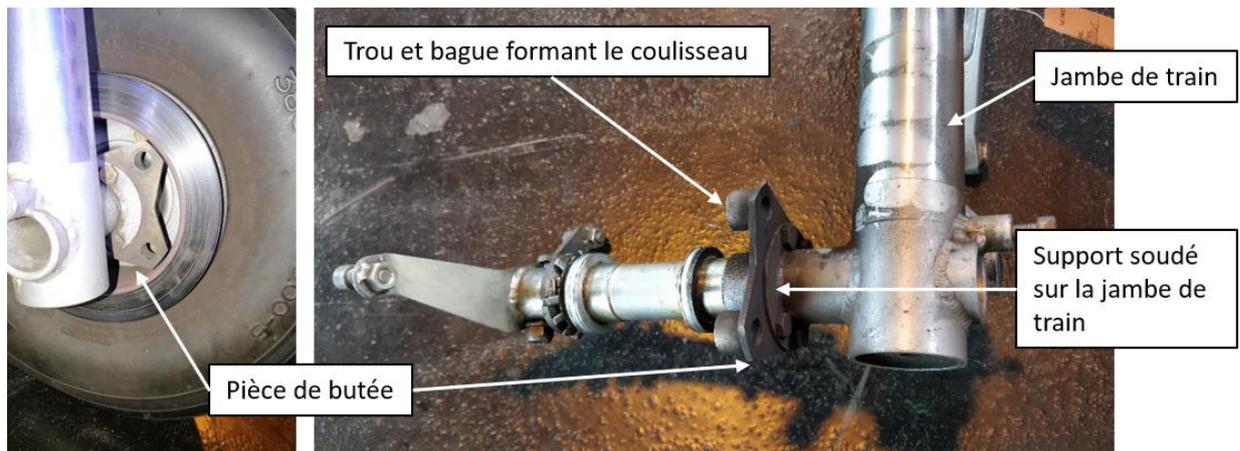
Figure 15 : pièce de butée

Les bagues de la pièce de butée sont légèrement ovalisées, selon un même axe d'orientation.
