Bureau enquêtes accidents pour la sécurité de l'aéronautique d'État

Rapport d'enquête de sécurité

T-2018-09-A

Date de l'évènement	10 juillet 2018
Lieu	Modeste (République de Côte d'Ivoire)
Type d'appareil	SA 342 M Gazelle
Organisme	Armée de terre

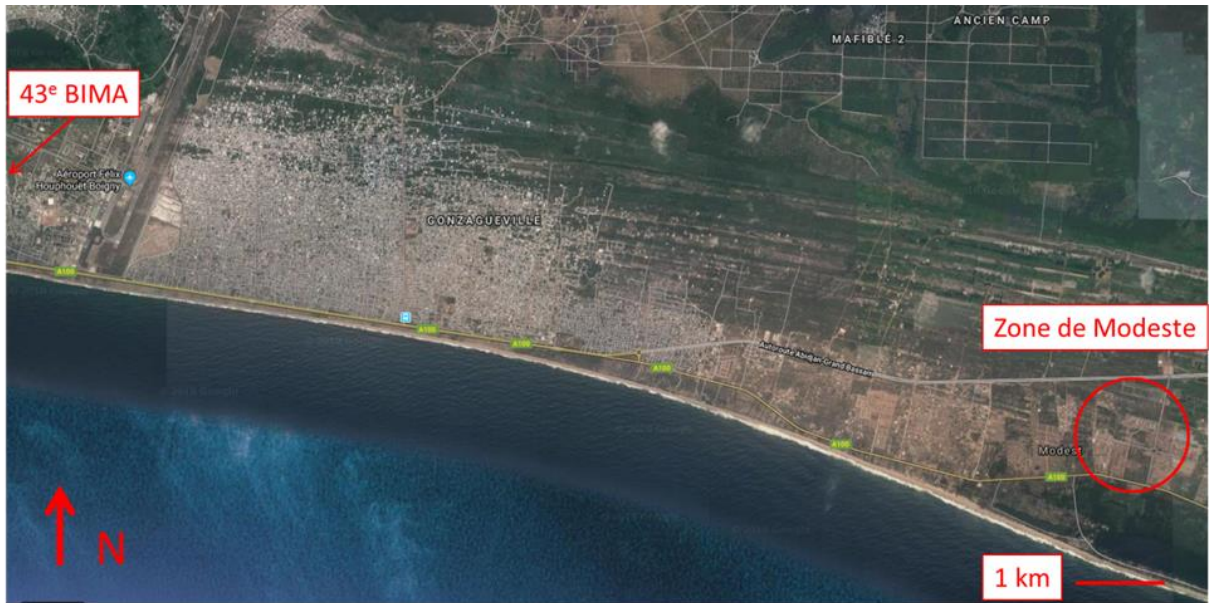
Figure 1 : situation générale du vol

La description suivante est fondée sur les éléments rapportés par les témoins présents au sol. À l'issue du dernier guidage, le véhicule figurant l'objectif rejoint le reste du groupe. L'hélicoptère effectue, en arrivant de l'est, un premier passage à une hauteur inférieure à 50 mètres du sol sur le groupe rassemblé. À l'issue, il part en virage par la droite en légère montée vers le nord de la zone et propose un deuxième passage.

Un des stagiaires demande au chef de patrouille à quelle distance un hélicoptère peut détruire un ennemi au sol. Suite à cette question, le chef de patrouille demande à l'équipage s'il est en mesure d'effectuer une passe de tir de type canon. Le PCB accepte.

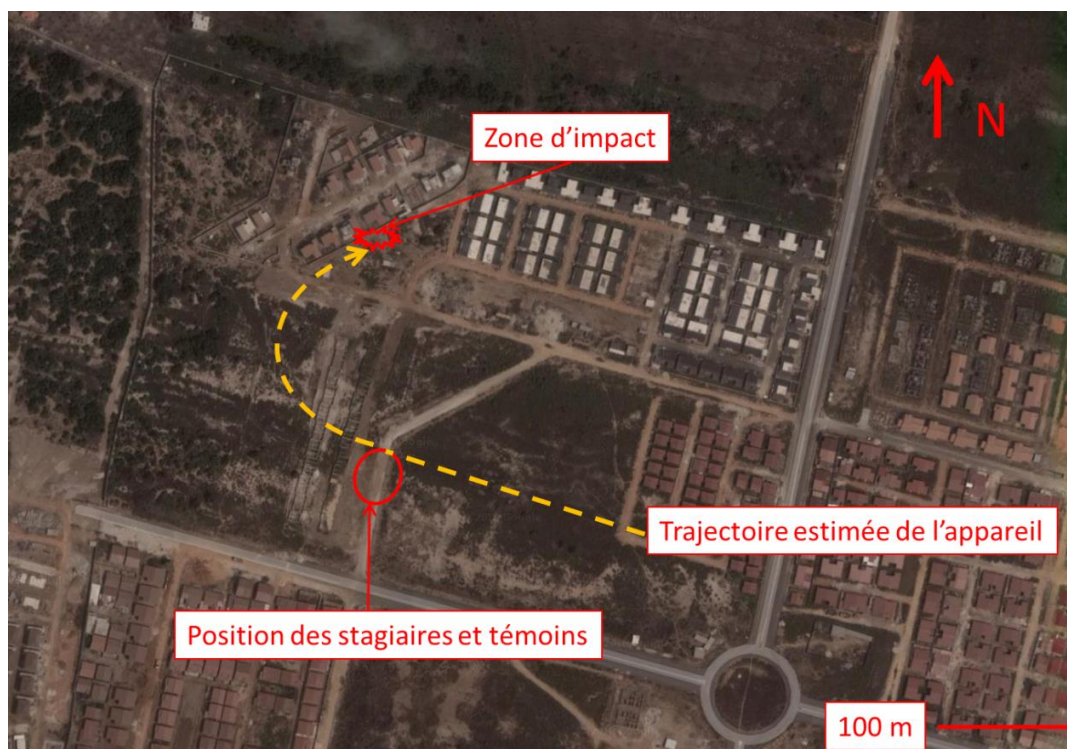
Figure 2 : vue générale de la trajectoire finale

Après avoir accepté de réaliser la passe de tir canon, l'hélicoptère se présente de nouveau par l'est ; il initie une manœuvre de piquer puis stabilise son altitude à une hauteur estimée par les témoins entre 20 et 30 mètres. L'hélicoptère passe à proximité du groupe rassemblé au sol. Il cabre et part en virage franc à droite en montée. Au cours du virage, les témoins voient l'appareil partir brutalement en piqué avec une forte inclinaison. L'appareil heurte une ligne électrique ainsi qu'un poteau avant de percuter le sol et de se retourner.

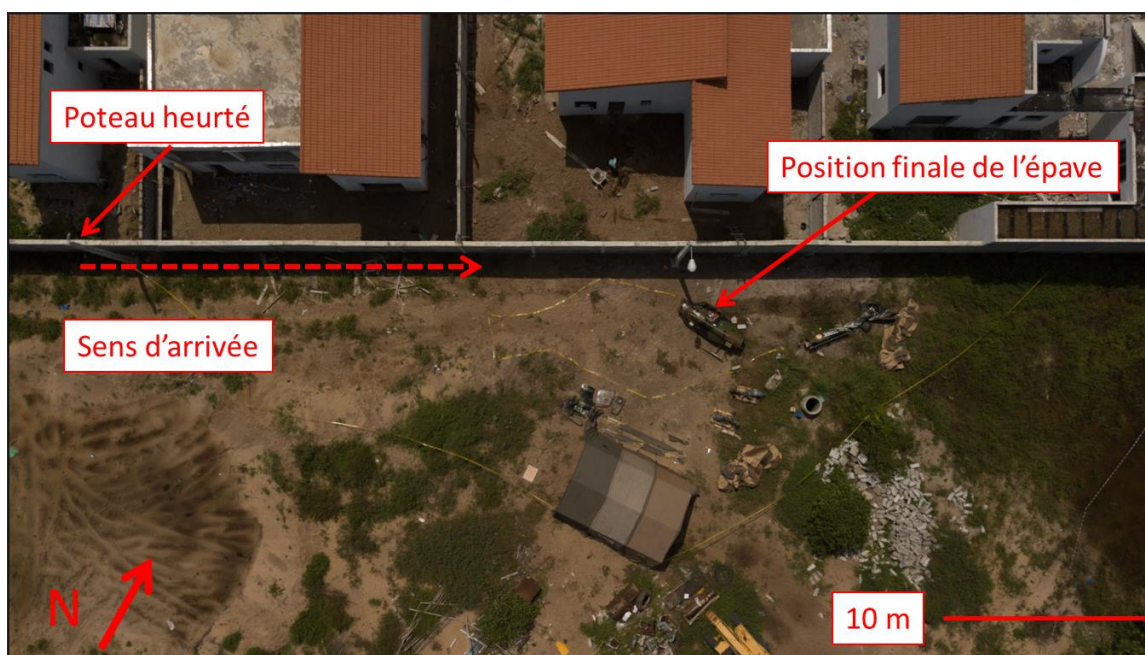
Figure 3 : vue aérienne de la zone d'impact

L'épave repose dans un terrain vague en limite d'un lotissement de maisons en construction. En phase finale de sa trajectoire, l'appareil a heurté une ligne électrique et son poteau, puis a glissé sur le haut du mur de clôture sur une douzaine de mètres avant de percuter le sol.

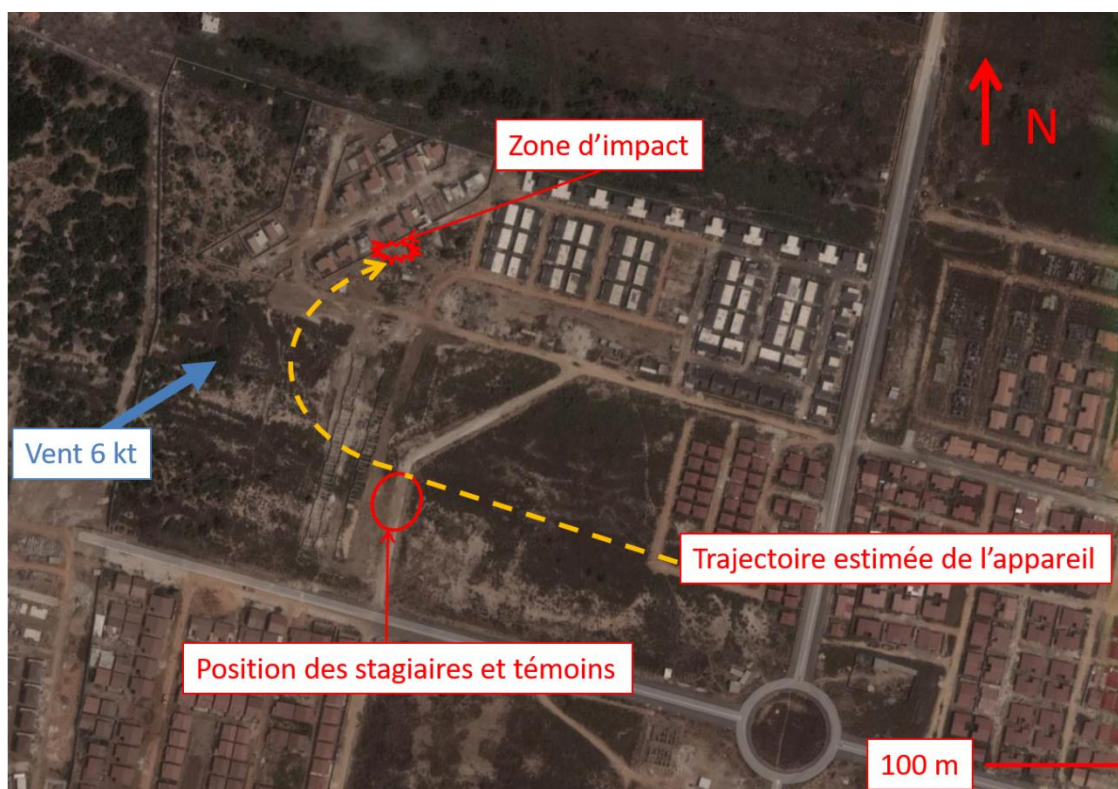
Figure 25 : direction du vent au moment de la manœuvre

Le vent dans la zone, du 240° pour 6 kt, peut être considéré comme significatif.

En fin de figure, la Gazelle se retrouve vent arrière. Le vent secteur arrière provoque les conséquences suivantes :
