# Bureau enquêtes accidents pour la sécurité de l'aéronautique d'État

## Rapport d'enquête de sécurité

T-2018-12-A

Date de l'évènement	17 octobre 2018
Lieu	PHA Dixmude – mer du Nord
Type d'appareil	NH90 Caïman TTH
Organisme	Armée de terre

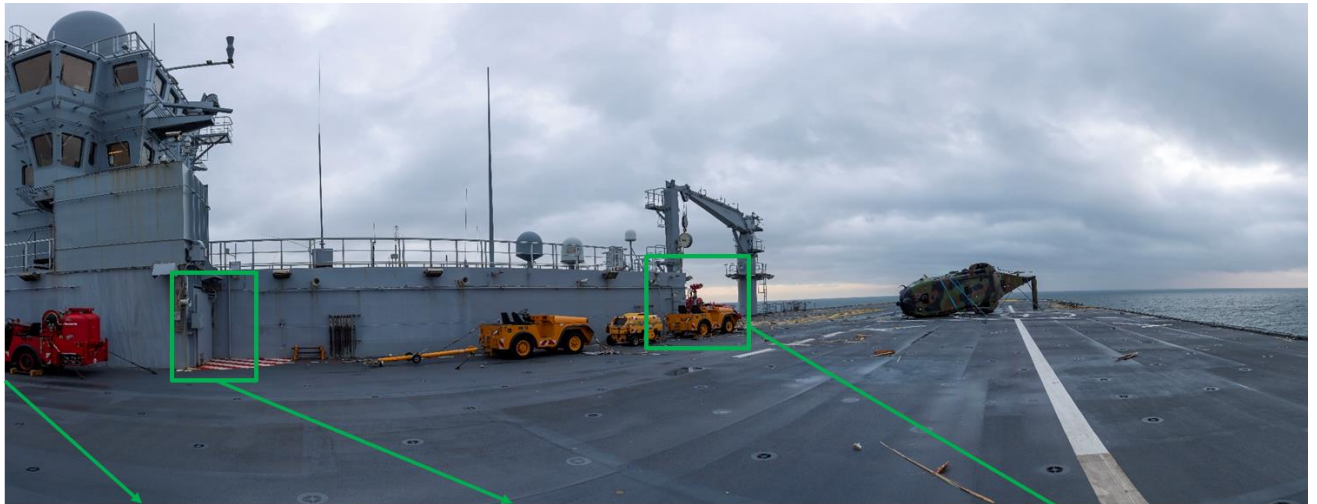
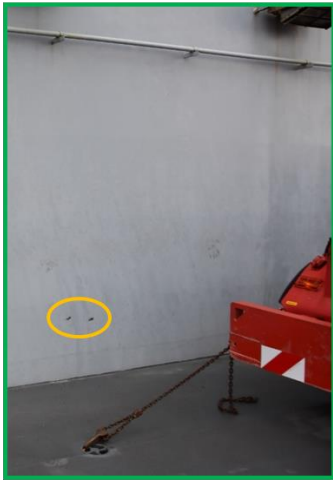
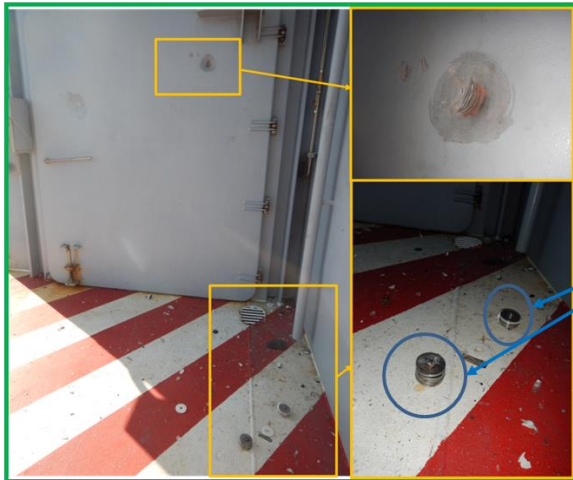
Figure 1 : vues des abrasions du revêtement du pont d'envol

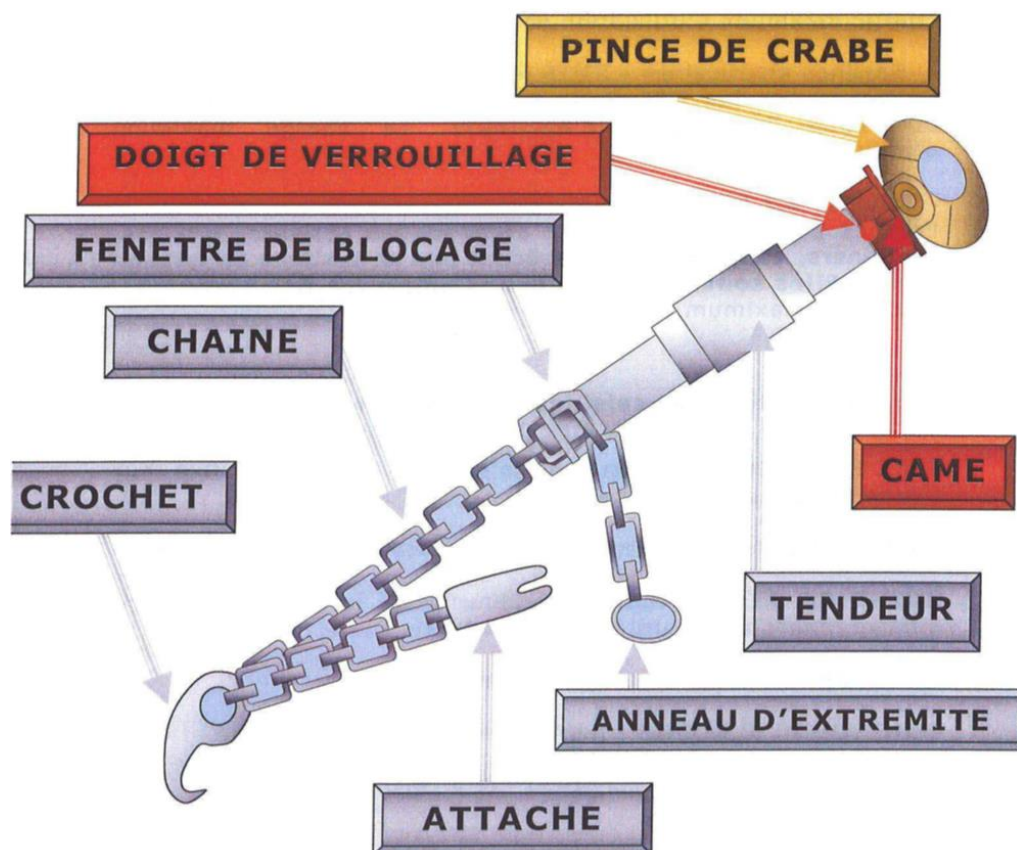
Figure 10 : schéma de principe d'une saisine 5 tonnes

Le procès-verbal du contrôle trisannuel de la saisine concernée réalisé en novembre 2017 ne mentionne pas qu'un contrôle de l'écartement des mâchoires de la pince du tendeur (cf. figure 10, page 26), normalement inférieur à 3 millimètres, a été exécuté. L'absence d'outil de mesure et de méthode de mesure est à l'origine de l'absence d'un contrôle systématique de l'écartement des mâchoires.

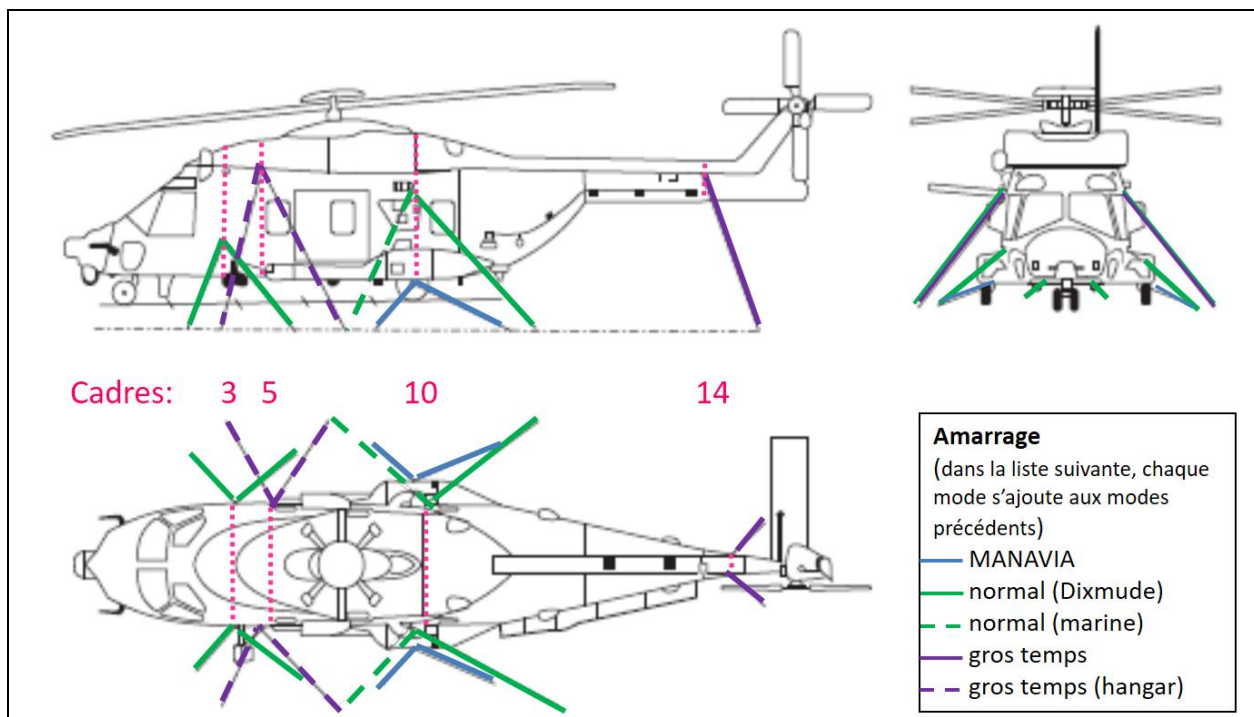
Pour le Caïman, NHI prévoit huit saisines en amarrage normal. L'OTAN et la marine nationale prévoient respectivement dix et douze saisines pour cet amarrage. En pratique, en raison du positionnement du lance-leurres, le personnel de pont d'envol du Dixmude ne saisine pas vers l'avant l'anneau supérieur en cadre 10 (cf. saisine en pointillé vert de la figure 11), ce qui revient à utiliser dix saisines.

Figure 11 : norme d'amarrage du Caïman

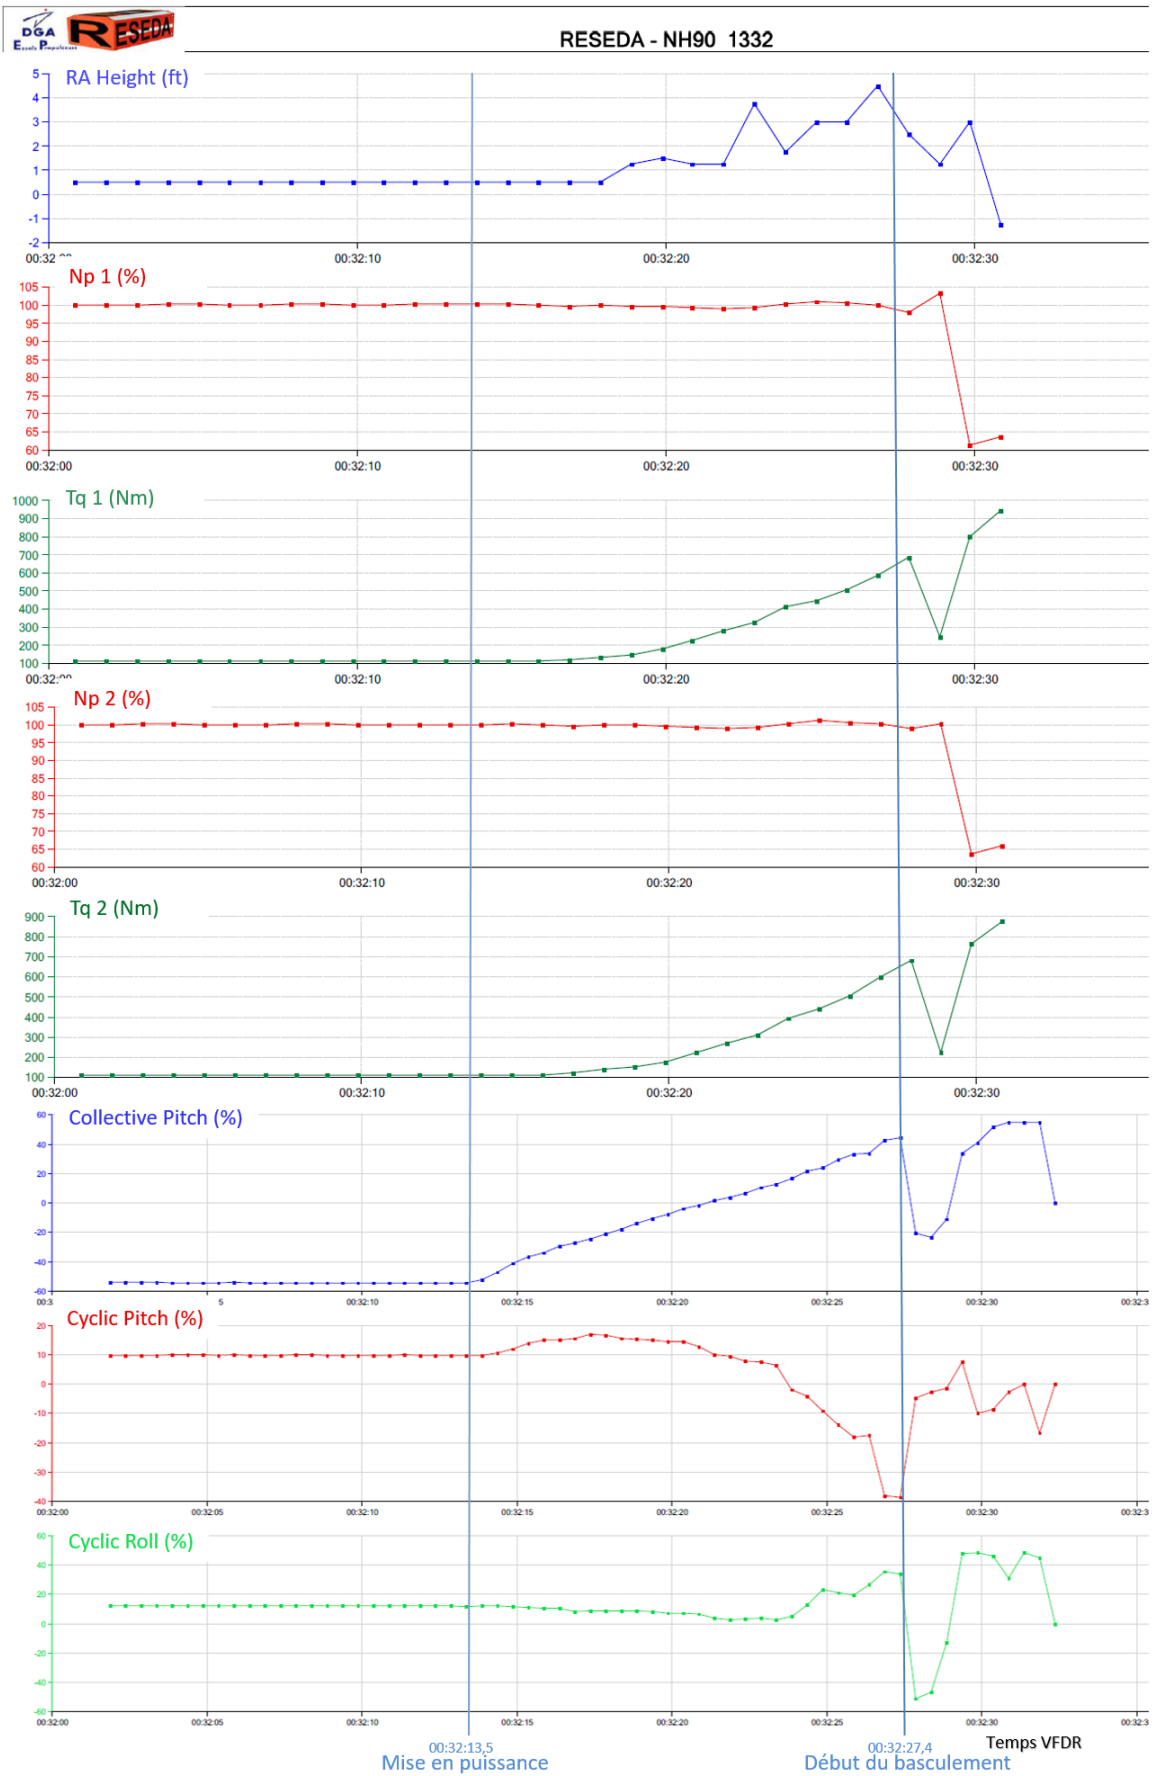
Jusqu'au basculement de l'aéronef, la puissance délivrée par les moteurs est cohérente avec la puissance demandée par le pilote au travers de son action sur le pas général (PG ou *collective pitch*) (cf. figure 13).

Figure 13 : extrait du VFDR

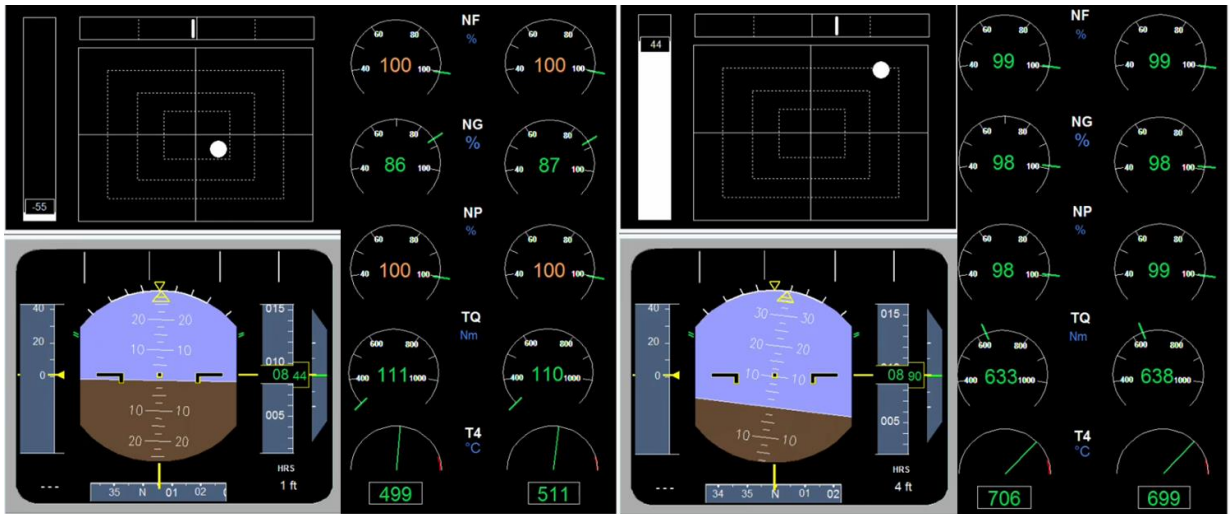
À l'instant 0:32:27,4<sup>22</sup>, l'hélicoptère est cabré à 11° et incliné à gauche de 5° avec une commande cyclique sur le secteur avant droit (cf. figure 14).

Figure 14 : reconstitution des paramètres à la mise en puissance et avant le basculement
