# Bureau enquêtes accidents pour la sécurité de l'aéronautique d'État

## Rapport d'enquête de sécurité

A-2018-14-A

Date de l'évènement	7 décembre 2018
Lieu	Aérodrome de Ghisonaccia (Corse)
Type d'appareil	SA 330 Puma
Organisme	Armée de l'air

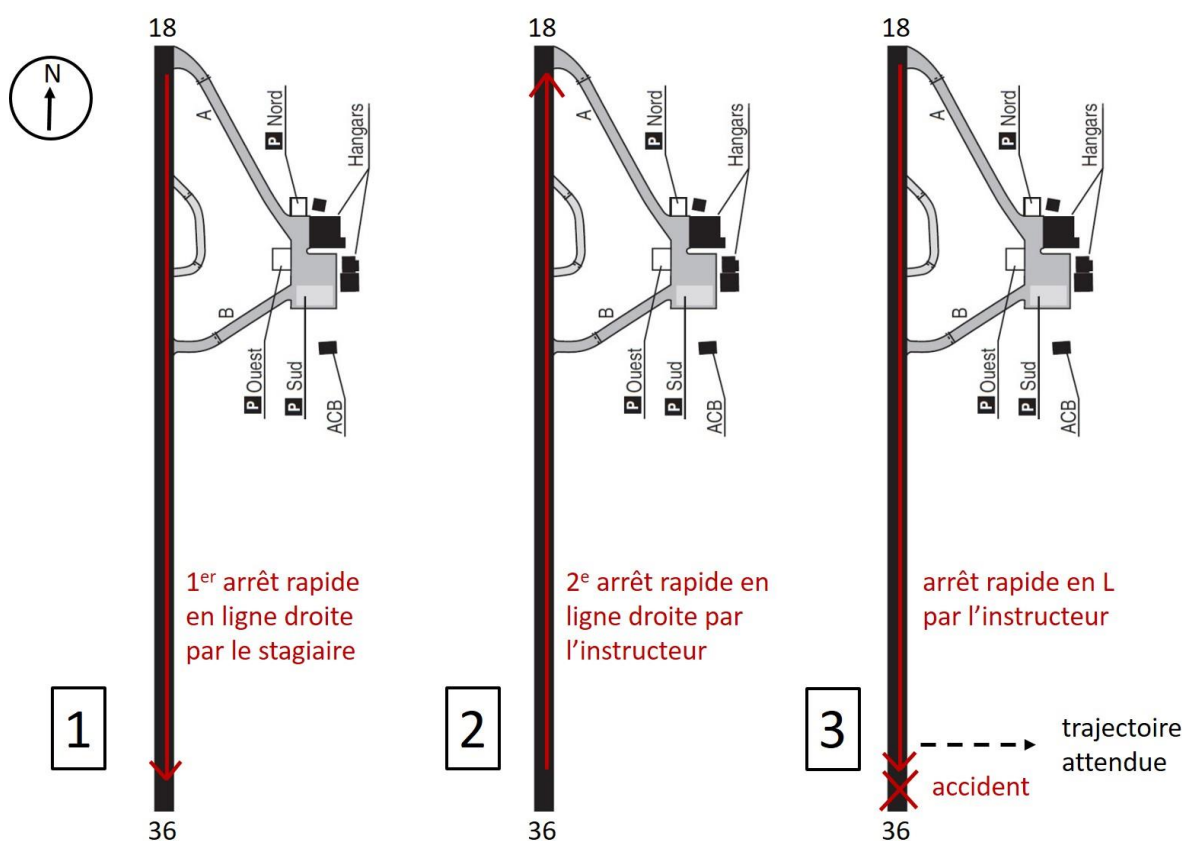
Le pilote en qualification réalise un premier arrêt rapide en ligne droite face au sud (QFU<sup>2</sup> 18) qui l'amène en stationnaire au seuil de piste 36. L'instructeur juge ce premier exercice un peu « timide » et prend alors les commandes pour réaliser à son tour un arrêt rapide en ligne droite face au nord (QFU 36) pour une démonstration. Une fois en stationnaire au seuil 18, il juge que le QFU 36 est plus favorable pour le pilote en qualification compte-tenu du vent, et décide de lui repositionner l'appareil au seuil de piste 36. Il profite de devoir repositionner l'appareil pour réaliser une démonstration de l'arrêt rapide en « L ».

Figure 1 : trajectoire finale du Puma au-dessus de la piste de Ghisonaccia

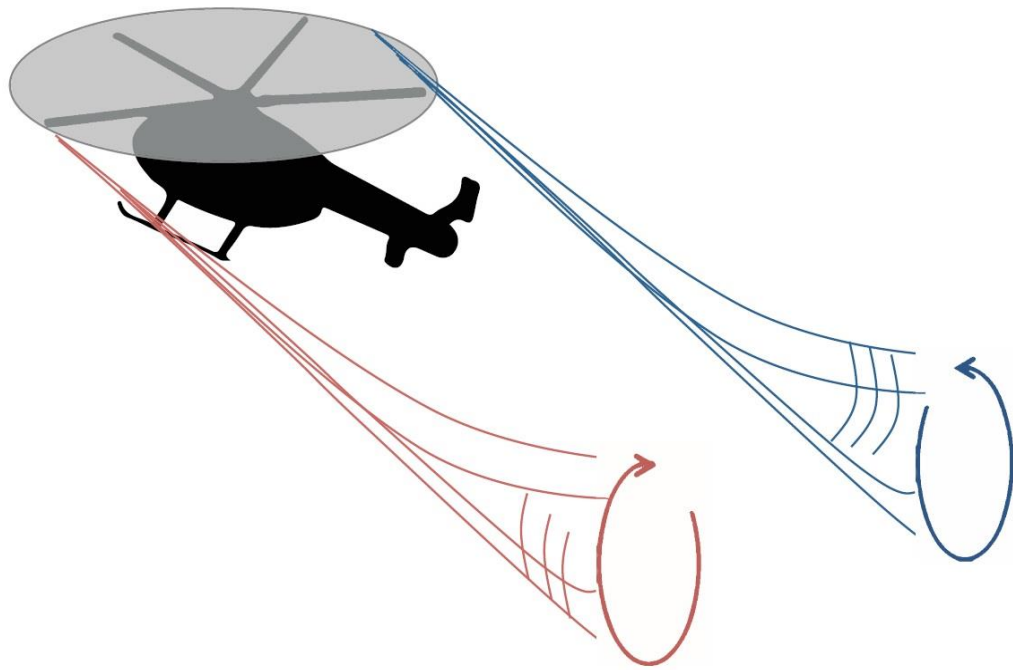
Figure 8 : turbulence de sillage d'un hélicoptère en translation

Le STAC indique qu'un avion n'est généralement pas mis en danger par sa propre turbulence de sillage, mais seulement par celles d'aéronefs plus lourds. Cependant, ce sujet reste assez peu connu pour les hélicoptères, générateurs de turbulences de sillage plus importantes mais qui d'un autre côté résistent mieux aux turbulences subies.

Une publication du STAC<sup>18</sup> précise qu' « un hélicoptère générateur peut subir sa propre turbulence de sillage lorsque sa vitesse de translation est faible (vol quasi stationnaire ou vol vertical), en présence de vent arrière (vitesse du vent arrière supérieure à la vitesse de déplacement de l'hélicoptère). Le souffle est alors ramené sous l'appareil et celui-ci repasse à travers son propre sillage ce qui peut conduire au décrochage des pales et à la perte de contrôle de l'appareil. » Ces deux conditions pourraient avoir été réunies lors de l'évènement.

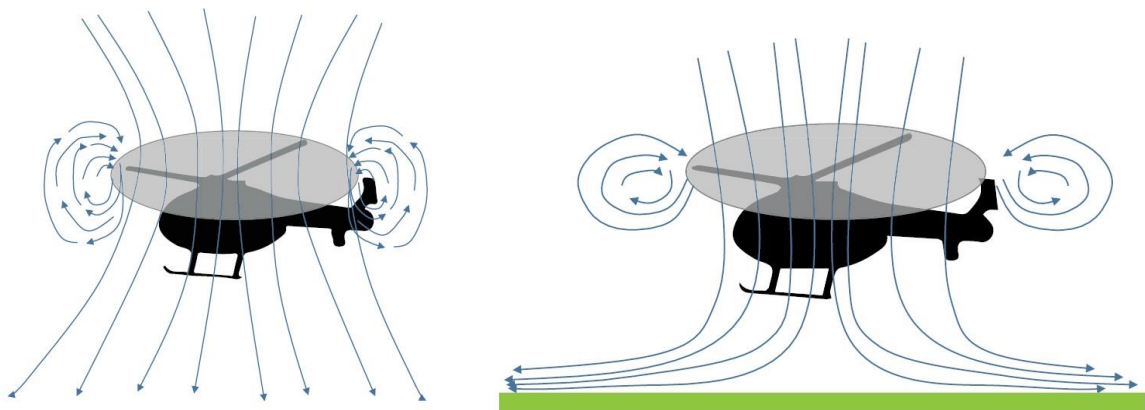
Figure 9 : turbulences de sillage d'un hélicoptère en stationnaire hors (à gauche) et en effet de sol (à droite)

Ayant pris connaissance des circonstances de l'évènement, le STAC ajoute qu'il est tout à fait possible que le tourbillon de sillage droit de l'hélicoptère généré lors de la manœuvre QFU 36 précédant l'accident soit resté près de l'axe de piste à cause d'un rebond sur la haie et le verger au lieu de s'écarter. Cependant, les rebonds au sol et les interactions avec les obstacles réduisent fortement la durée de persistance du tourbillon.

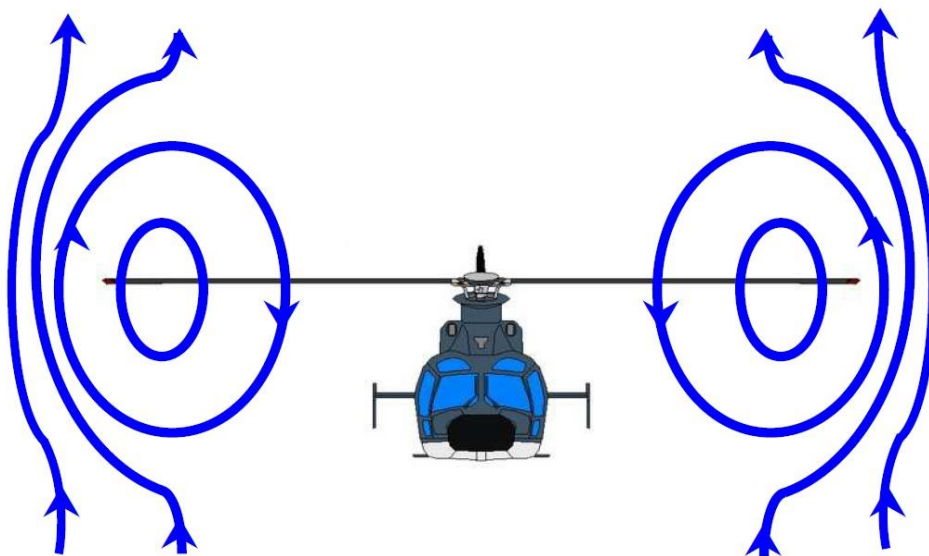
Figure 10 : écoulement des filets d'air lors d'un vortex

Le comportement du Puma en vortex est connu, et il appartient aux pilotes d'éviter le domaine de vol où il peut se produire. Dans les conditions de vent du jour (peu de vent) et d'après la manœuvre effectuée (pas de descente), il est hautement improbable que l'aéronef ait subi un phénomène de vortex.
