Bureau enquêtes accidents pour la sécurité de l'aéronautique d'État

Rapport d'enquête de sécurité

A-2019-08-A

25 juillet 2019
Aéroport de Perpignan-Rivesaltes (Pyrénées-Orientales)
Alphajet
Armée de l'air

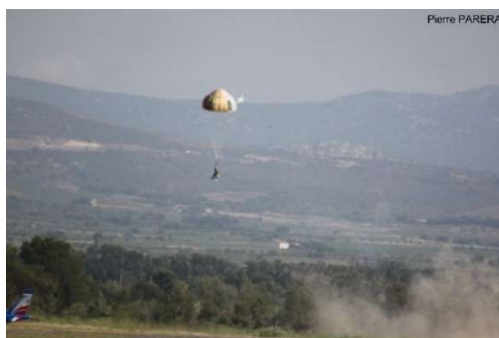
Figure 6 : photo de l'éjection prise par un *spotter*

- Type de siège éjectable : Martin Baker MK 10 LN-1 n° 127
- Données morphologiques :
 - taille : 1,85 m
 - poids : 80 kilogrammes
- Éléments au moment de l'éjection :
 - hauteur : au sol
 - vitesse : environ 40 nœuds
- Conséquences : le pilote est gravement blessé

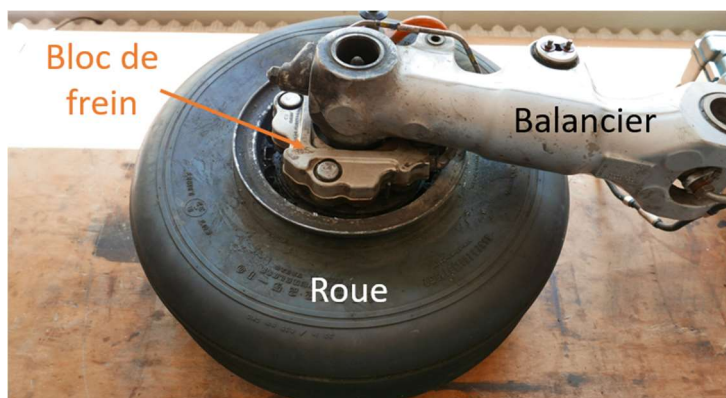
Figure 9 : pièces démontées pour expertise

Une fois la roue démontée, le bloc de frein a été séparé du balancier. Il est très détérioré. Certaines pièces sont bleuies ce qui indique qu'elles ont été soumises à une très forte température. Les garnitures des plaquettes de frein ont disparu, entraînant un écrasement de l'ensemble « parties chaudes ».

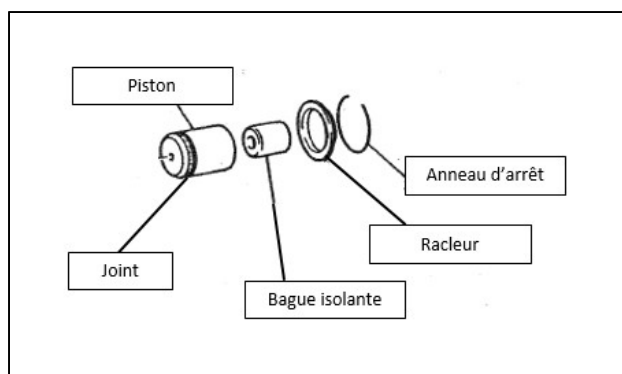
Figure 18 : détail d'un piston

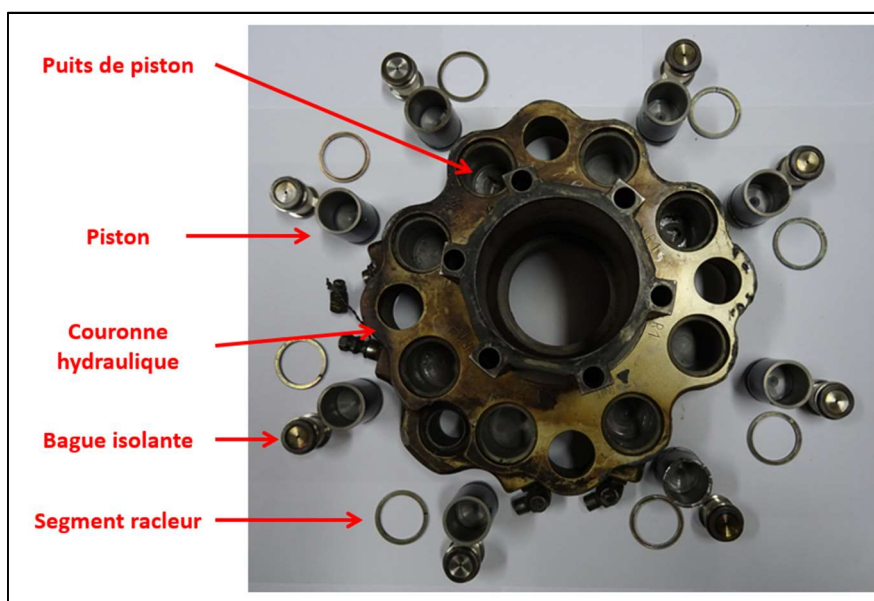
Figure 19 : couronne hydraulique démontée

Les quatre pistons du circuit de freinage secours étaient en position sorti. Trois des quatre pistons du circuit de freinage normal étaient en position rentré, le dernier était en position sorti. Le joint d'un des pistons du circuit de freinage normal a été retrouvé rompu. Un autre piston a son joint endommagé.

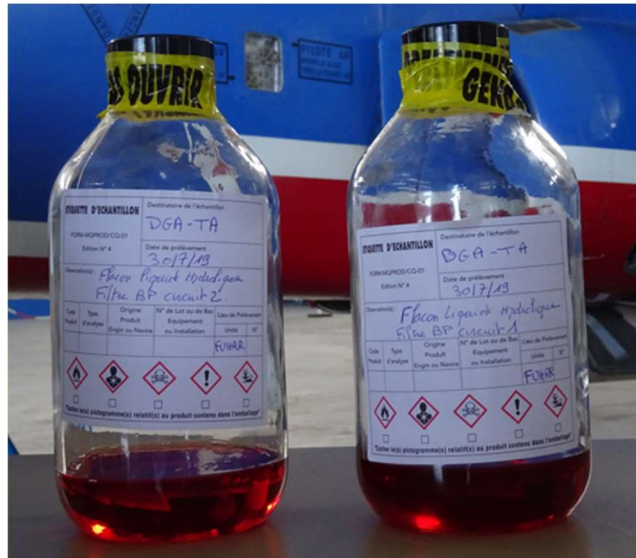
Des prélèvements de liquide hydraulique des circuits 1 et 2 ont été effectués. La couleur confirme qu'il s'agit bien de liquide hydraulique. Des analyses ont été réalisées pour déterminer la classe de pollution mais les résultats ne sont pas probants pour différentes raisons techniques.

Figure 23 : prélèvements de liquide hydraulique
