# Bureau enquêtes accidents pour la sécurité de l'aéronautique d'État

## Rapport d'enquête de sécurité

S-2019-10-A

Conair Turbo-Firecat « Tracker »

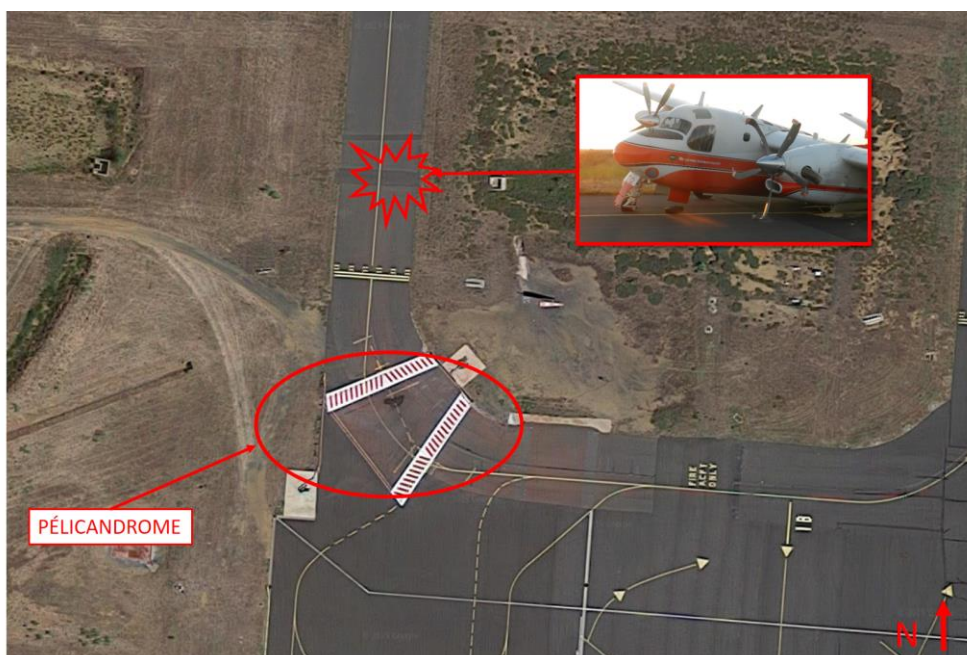
Figure 2 : position de l'aéronef lors de l'évènement

L'aéronef leader s'avance sur le taxiway et se décale sur la partie droite. Le CDB actionne le frein gauche afin d'immobiliser l'aéronef face au vent avec un angle divergent d'environ 45° par rapport à l'axe du taxiway, ce qui permet de ne pas souffler les opérateurs du pélicandrome. Suite à cette action et après quelques degrés de virage, l'appareil s'affaisse sur le train principal gauche et l'hélice gauche touche le sol.

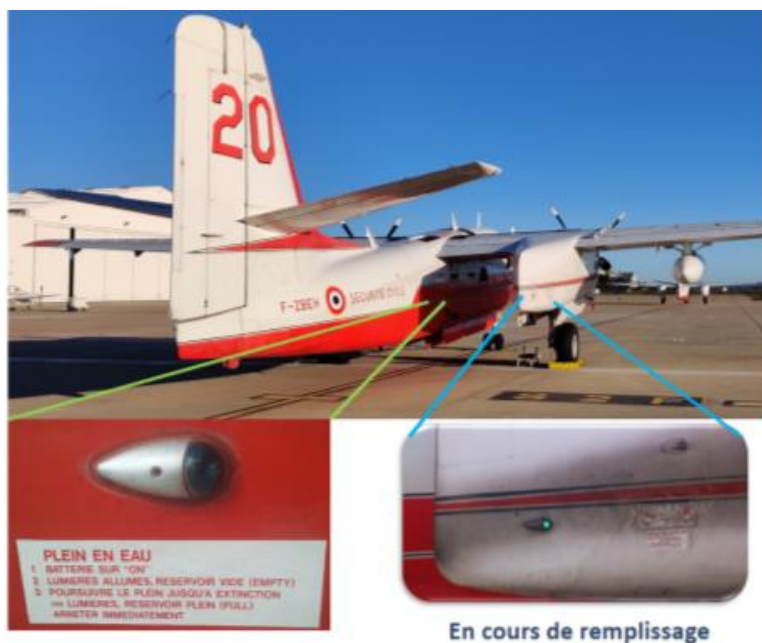
Figure 15 : localisation des lampes de remplissage sur l'avion Tracker

Le plein de retardant est effectué par les opérateurs du pélicandrome selon la procédure « à la lampe » (Cf. annexe). Pour cela, l'opérateur doit fermer immédiatement la vanne à l'extinction des lampes situées l'une sur le flanc droit du fuselage et l'autre sur le côté droit de la nacelle du moteur droit.

À Béziers, au moment du plein de retardant, l'avion se situe entre le soleil et l'opérateur (Cf. figure 14).
