Bureau enquêtes accidents pour la sécurité de l'aéronautique d'État

Rapport d'enquête de sécurité

T-2019-06-I

Date de l'évènement	12 juin 2019
Lieu	Aéroport de Pau-Pyrénées (Pyrénées-Atlantiques)
Type d'appareil	De Havilland DHC-6 - Twin Otter
Organisme	Société Inter DZ

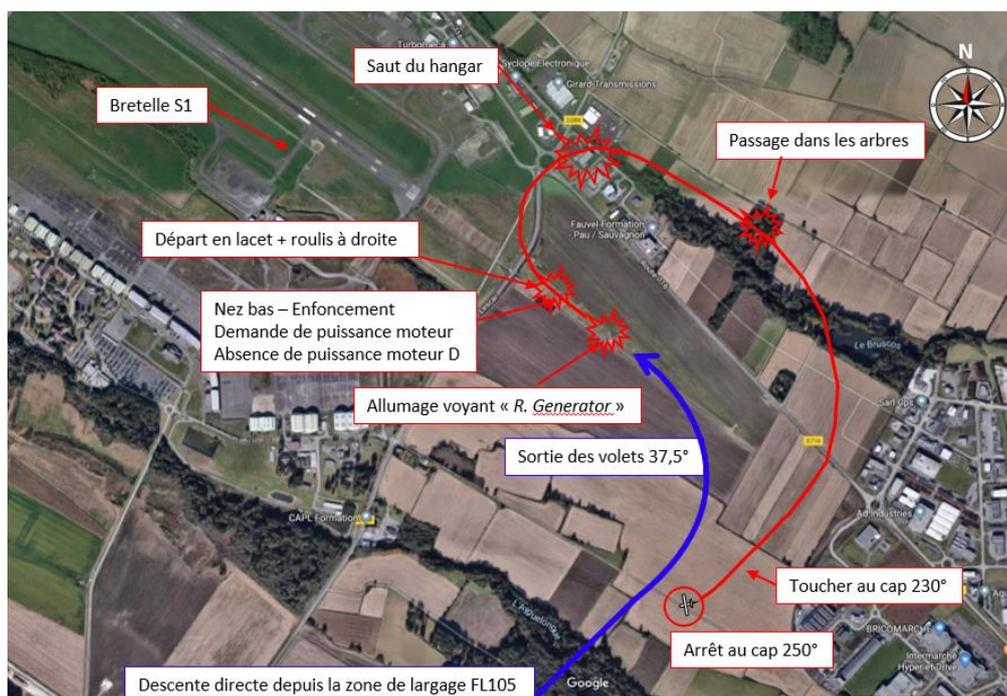
Figure 2 : trajectoire de l'avion de l'étape de base à son immobilisation au sol

Doutant alors de l'intégrité de l'aéronef, il parvient à se poser au cap 230° dans un champ, à 1 400 mètres du seuil de piste. Il s'immobilise au cap 250° après 187 mètres de course au sol.

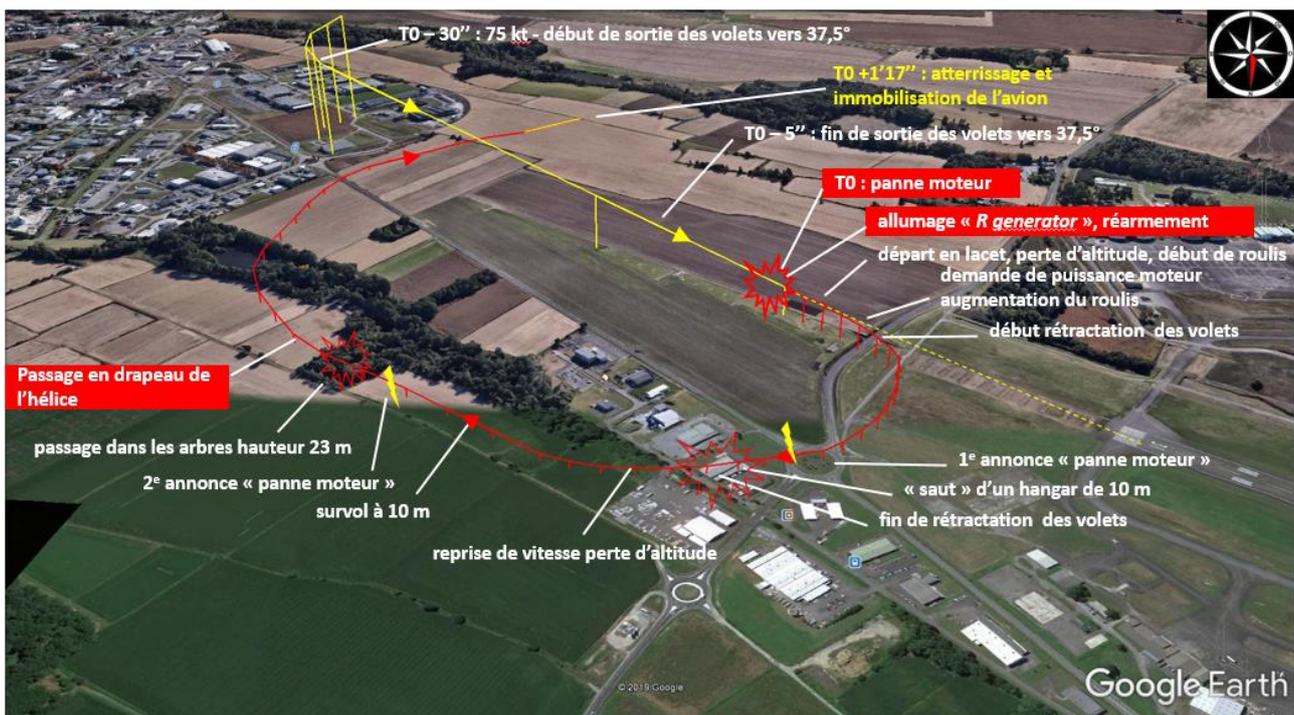
Figure 20 : séquence de l'évènement

Cette séquence met en évidence que le pilote traite d'abord une panne de génératrice, évite les obstacles, puis, dans une étape ultérieure après avoir franchi les obstacles, traite partiellement la panne du moteur (passage en drapeau de l'hélice) et enfin réalise un atterrissage improvisé dans un champ.

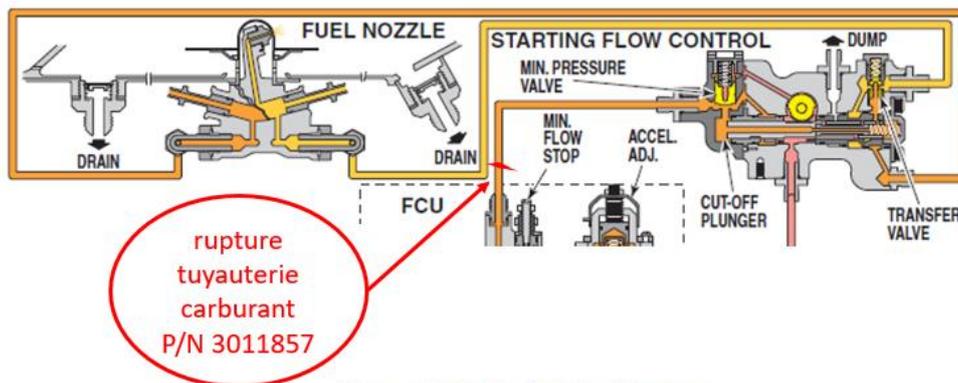
Figure 73-11. Engine Fuel System
P&WC reproduction or distribution is prohibited. P&WC Proprietary - Disclosure and Unauthorized use subject to the restrictions on page iv of the preface

Le circuit carburant installé sur le moteur, permet l'alimentation en carburant des injecteurs. L'alimentation de ceux-ci s'arrête quand la pression du carburant est inférieure à 75 Psi. En raison de la taille de la fissure, traversante, et débouchant sur environ 60° de la circonférence du tube, la fuite de carburant fait chuter la pression de carburant, qui devient insuffisante pour alimenter le moteur.
