Bureau enquêtes accidents pour la sécurité de l'aéronautique d'État

Rapport d'enquête de sécurité

M-2020-05-I

4 mai 2020
Base d'aéronautique navale Lanvéoc (Finistère)
CAP10 B modifié C
Marine nationale

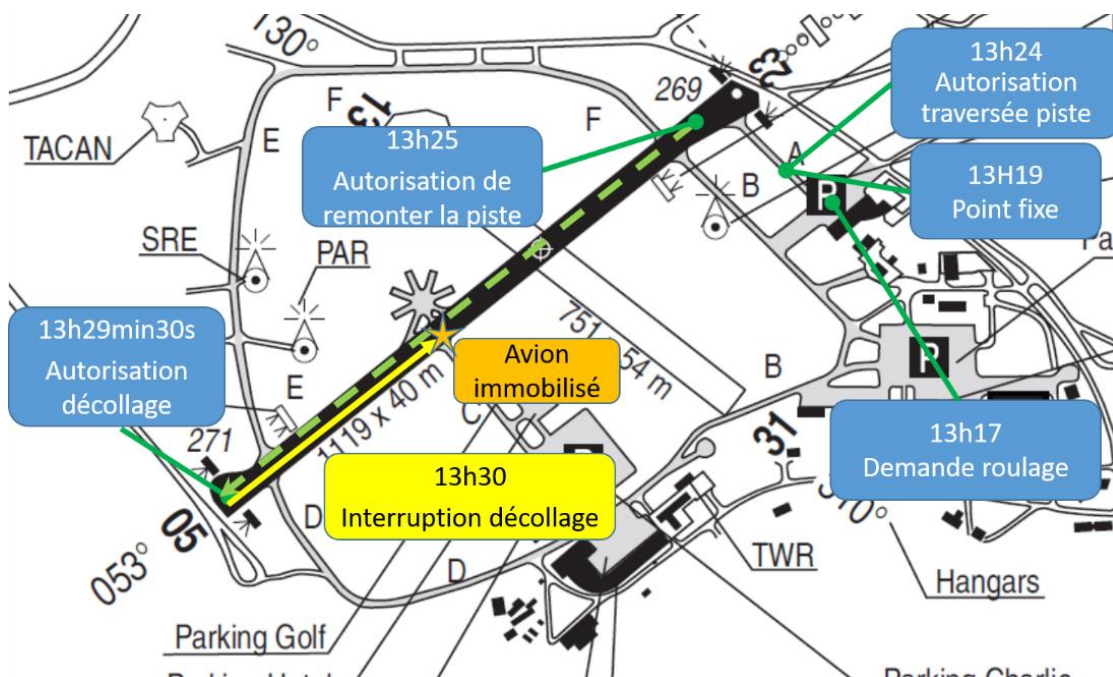
Le CDA annonce l'interruption de décollage et reprend les commandes. Suivi aux commandes par l'élève, il ramène la manette des gaz en position ralenti. Après que la queue de l'avion se soit reposée, le moteur s'arrête avec son hélice calée. La trajectoire est contrôlée sans problème et l'avion s'immobilise sur son inertie à mi-piste environ.

Figure 1 : trajectoire de l'avion depuis la demande de roulage jusqu'à l'immobilisation sur la piste

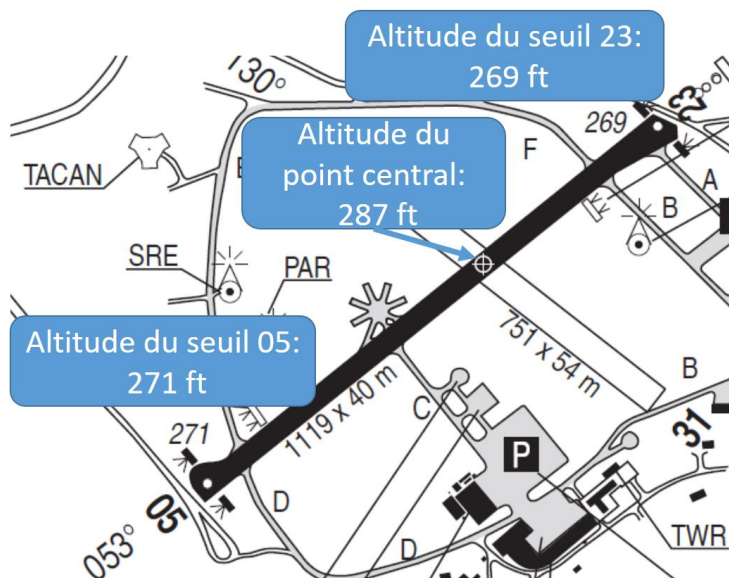
La piste 05/23 est bombée comme l'illustre la fiche terrain.

Figure 2 : relevé des altitudes sur la piste 05/23 de la BAN Lanvéoc

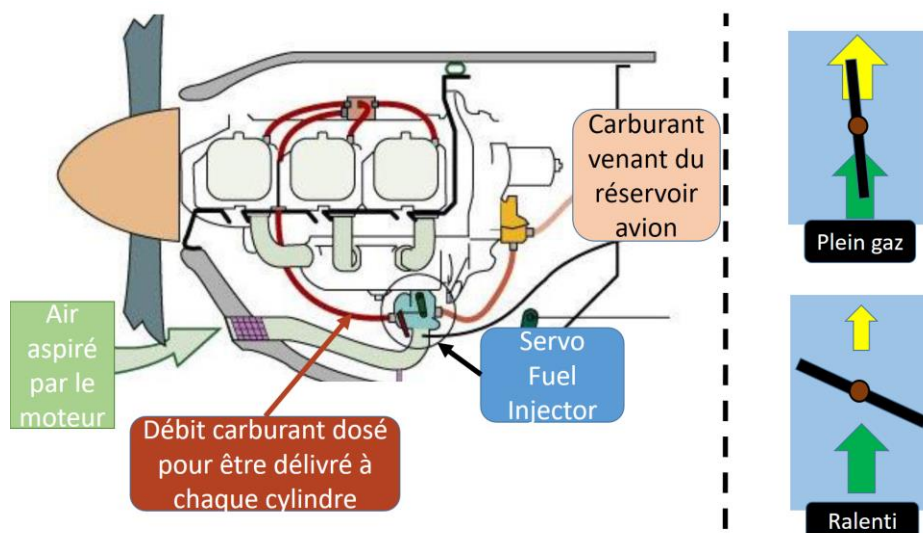
Figure 3 : schéma de positionnement du SFI et positions du papillon selon le régime moteur souhaité
