Bureau enquêtes accidents pour la sécurité de l'aéronautique d'État

Rapport d'enquête de sécurité

A-2020-01-A

Date de l'évènement	27 janvier 2020
Lieu	Base aérienne de Salon-de-Provence (Bouches-du-Rhône)
Type d'appareil	Planeur Schempp-Hirth Duo Discus
Organisme	Armée de l'Air et de l'Espace

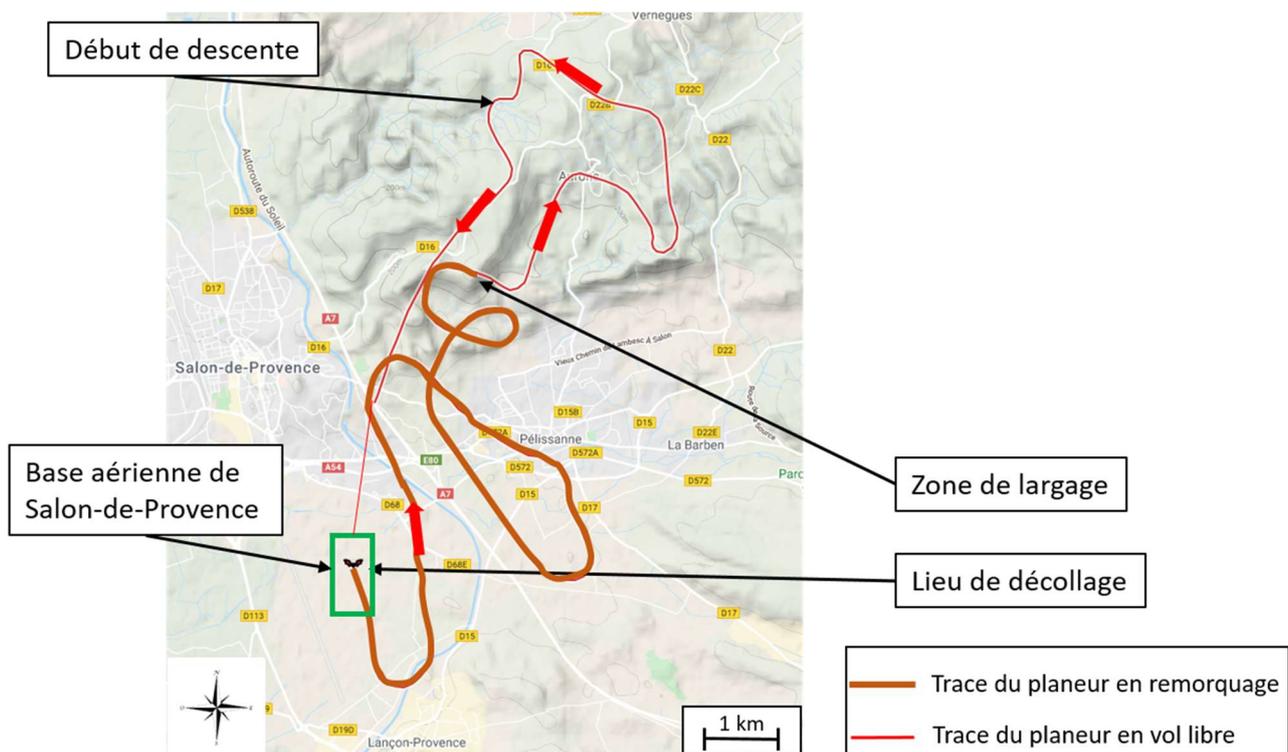
Figure 1 : trajectoire du planeur pendant et après le remorquage

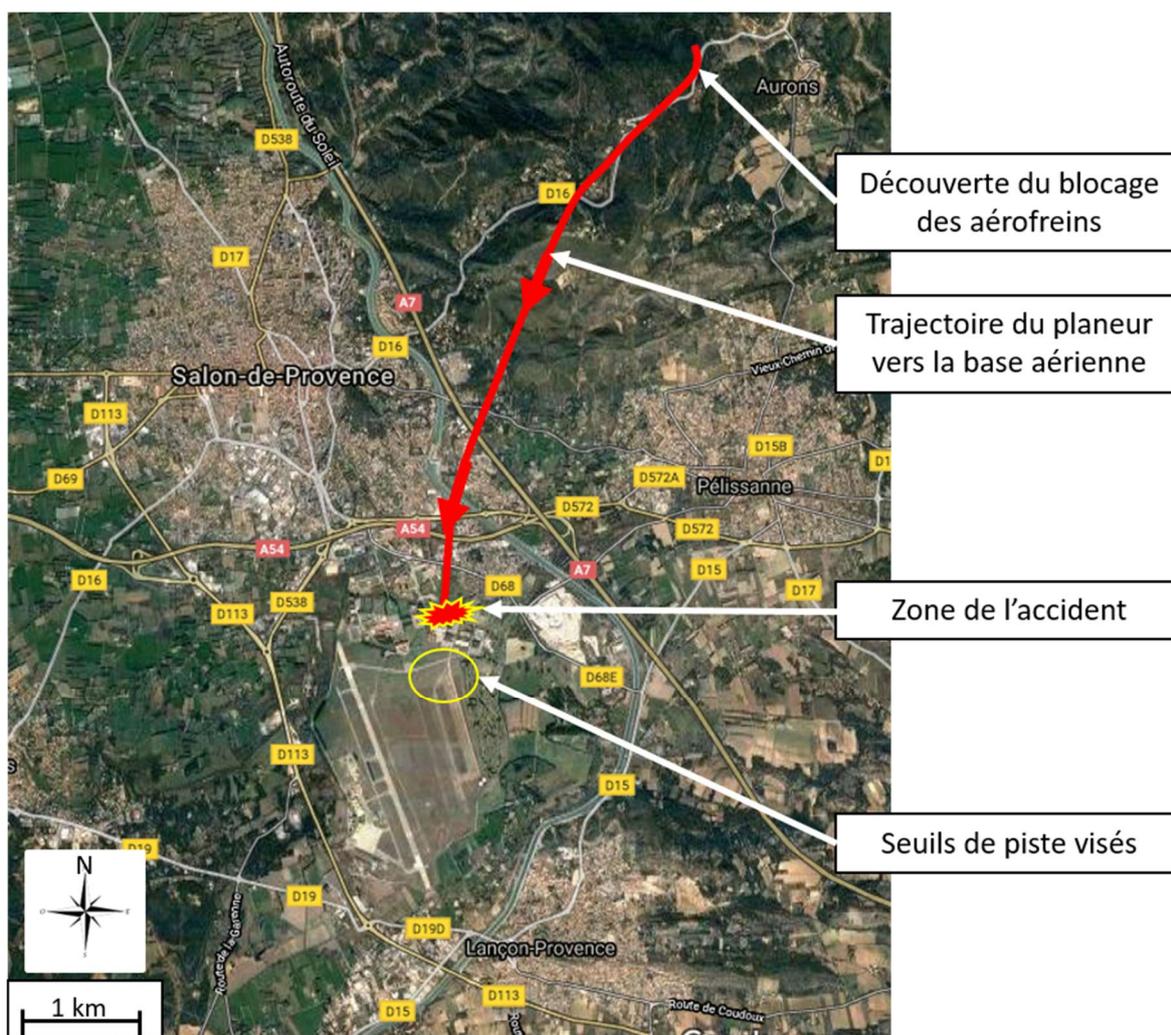
L'instructeur est contraint de poursuivre le vol avec les aérofreins bloqués en position presque totalement sortis symétriquement, même s'il tente de réduire leur extension en maintenant la commande vers l'avant. Dès lors, la traînée est importante et la finesse⁴ du planeur est fortement réduite. L'instructeur n'a jamais rencontré cette situation auparavant. Il estime à vue sa distance de planer et juge pouvoir rejoindre une des pistes de la base aérienne. Il affiche la vitesse qui lui semble adaptée pour faciliter le planer vers la piste, mais constate que le taux de chute est important. Voyant qu'il sera difficile de rejoindre le seuil de la piste 16, il essaie de trouver une aire dégagée sur la trajectoire pour se poser en campagne. Aucune des zones connues ne lui semble adéquate pour se poser alors qu'il ne peut pas moduler sa pente d'approche puisque les aérofreins sont bloqués.

Figure 2 : trajectoire du planeur après le blocage des aérofreins

L'instructeur annonce ses difficultés à la radio sur la fréquence d'auto-information⁵ et poursuit vers la base. En phase d'approche finale, il observe qu'il n'atteindra pas la piste et qu'il risque de percuter un bâtiment situé devant lui. Il décide alors d'effectuer un atterrissage d'urgence dans un espace dégagé, dans l'enceinte de la base, en amont de la piste, entre des bâtiments. L'instructeur plaque le planeur au sol pour réduire sa vitesse mais il ne peut éviter de percuter trois buses⁶ de béton situées en bordure du champ.

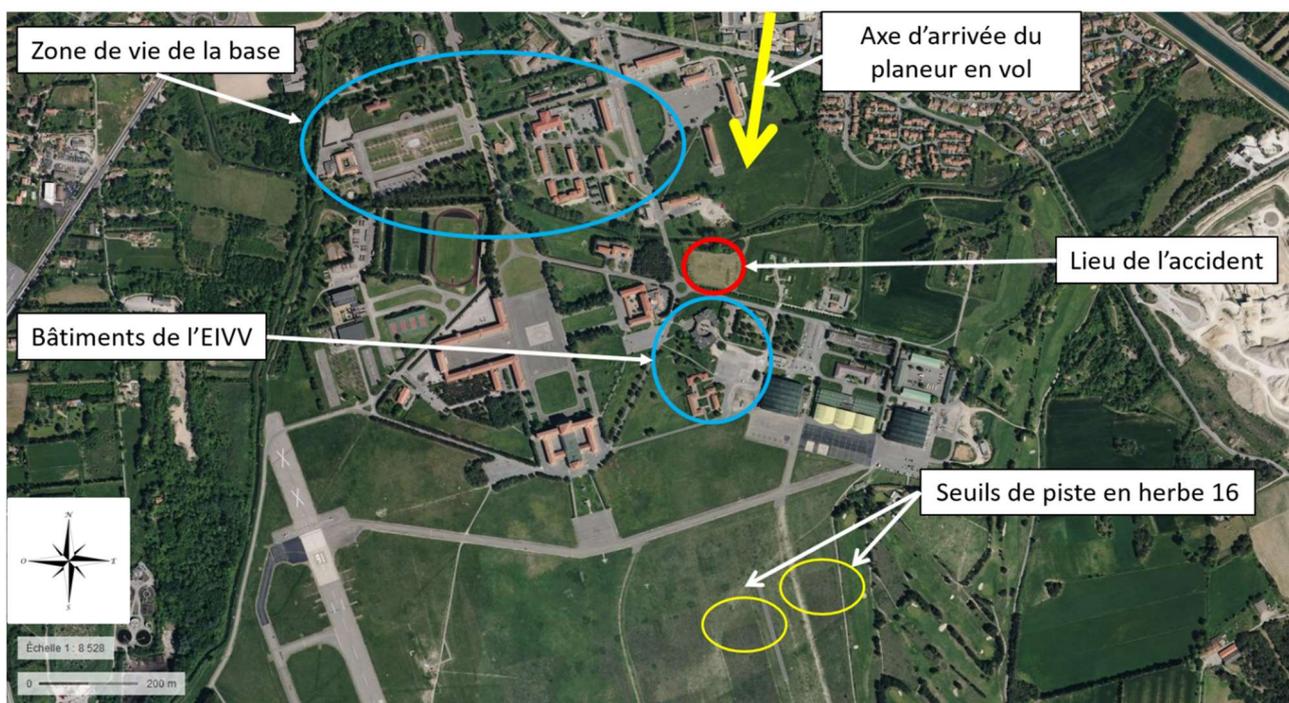
Le planeur est accidenté dans l'enceinte de la base aérienne dans une zone herbeuse. Le champ mesure environ 100 mètres sur 80 mètres. La trajectoire du planeur est dans le sens de la largeur du champ.

Figure 3 : zone de l'accident sur la base

Cet espace est plat et dégagé sur toute sa surface bien qu'entouré d'obstacles. La zone est située entre les bâtiments de vie de la base et les bâtiments de l'EIVV, à 500 mètres environ du seuil des pistes en herbe. Elle est bordée d'une haie d'arbres au nord. En bordure sud se trouvent un fossé profond et une rangée d'arbres.

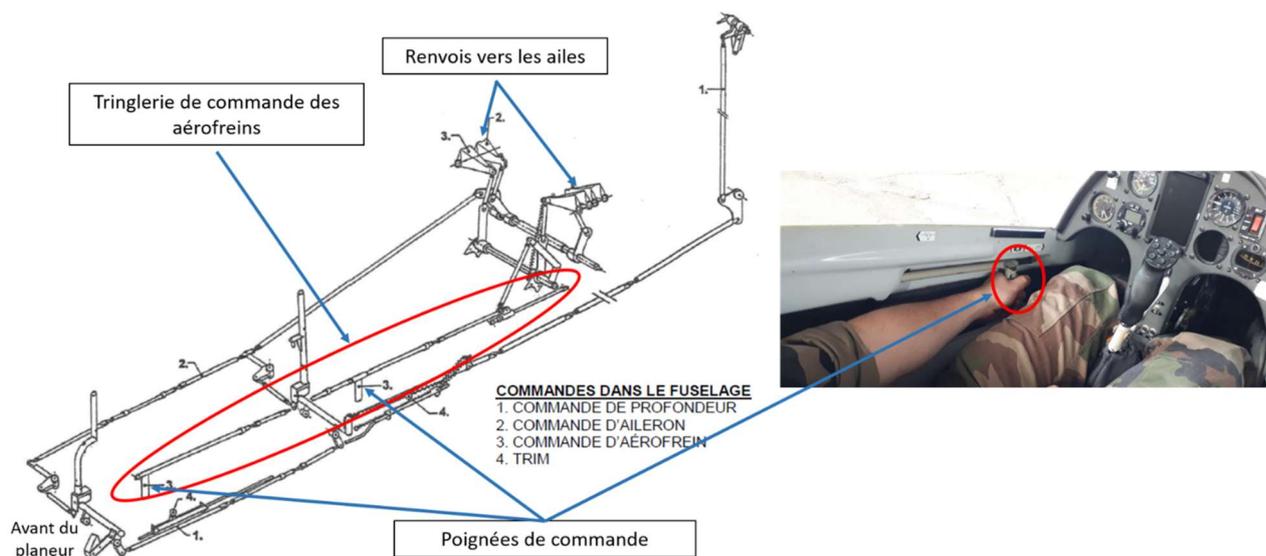
Le système peut être actionné par le pilote de la place avant ou par celui de la place arrière. Chacun dispose d'une poignée montée sur une même tige coulissante guidée dans un coulisseau.

Figure 9 : commandes et tringlerie des aérofreins dans le cockpit

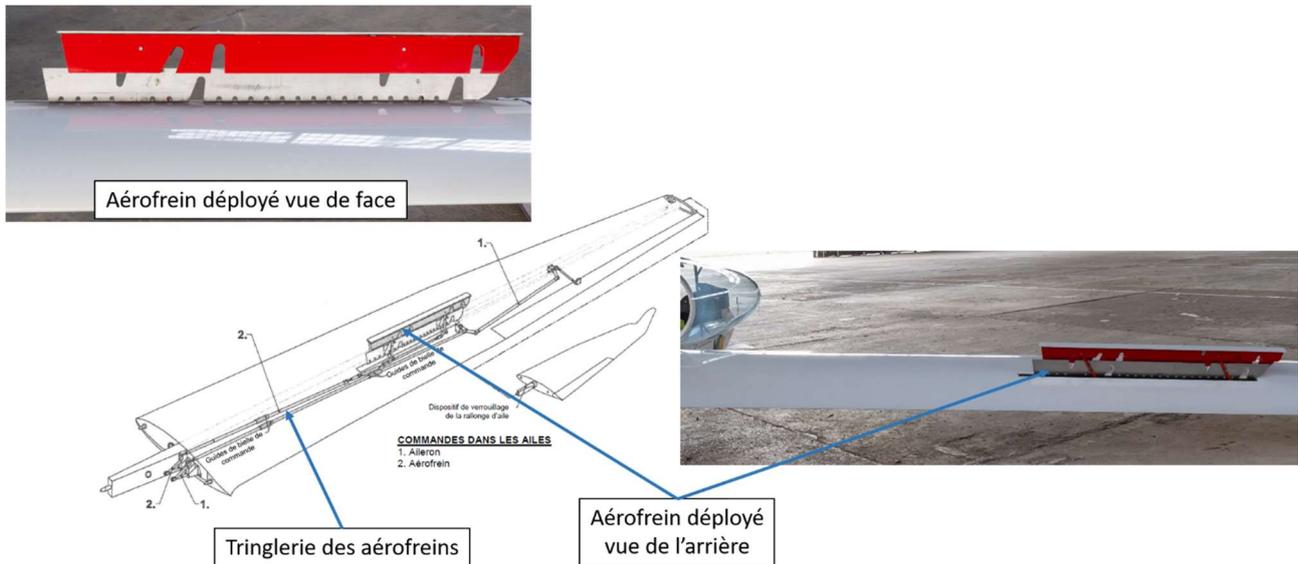
La tige coulissante est reliée à une tringlerie située dans chaque aile. Par l'intermédiaire de renvois et de biellettes, le système actionne la sortie de deux panneaux au-dessus de chaque aile, qui constituent les aérofreins. Le premier tiers de l'amplitude de la commande permet de déverrouiller les aérofreins (point dur à surpasser) ; le deuxième tiers permet la sortie des aérofreins, tandis que le dernier tiers permet leur déploiement maximal.

Figure 10 : commande et tringlerie des aérofreins dans les ailes

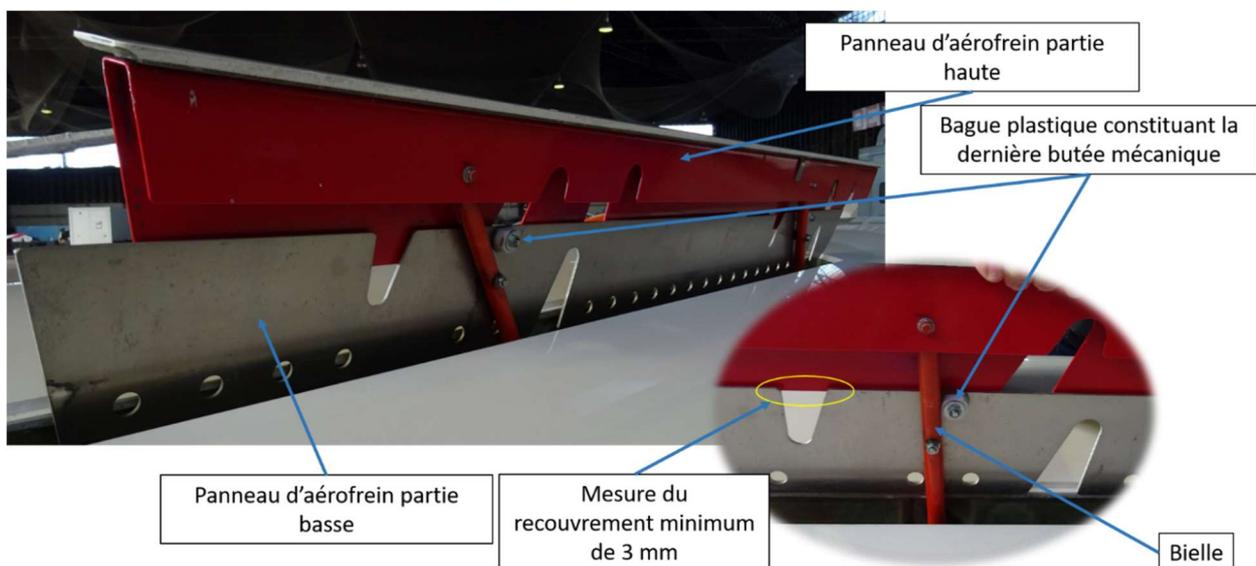
La première butée mécanique est matérialisée par l'action de la tige coulissante sur le maître-cylindre du frein de la roue principale. Cette position correspond au déploiement « pleine efficacité » des aérofreins commandé par le pilote. Au sol, le recouvrement entre le panneau inférieur et le panneau supérieur des aérofreins est de l'ordre de 10 millimètres lorsqu'on sort les aérofreins uniquement à l'aide de la commande située dans le cockpit.

En vol les aérofreins subissent une aspiration, plus ou moins importante en fonction de la vitesse, provoquée par le phénomène de portance sur l'extrados de l'aile qui les fait sortir de manière très dynamique. Une autre butée mécanique, une bague en plastique, est située contre la bielle de manœuvre des aérofreins pour limiter la sortie des panneaux lors de cette aspiration. Cette butée assure un recouvrement de trois millimètres entre les panneaux. Ce réglage est effectué en usine lors du montage.

Figure 11 : aérofrein déployé et position de la dernière butée mécanique

Une note du constructeur publiée après l'accident décrit le réglage et les vérifications à réaliser pour s'assurer du bon recouvrement entre les deux panneaux des aérofreins (cf. annexe 4).

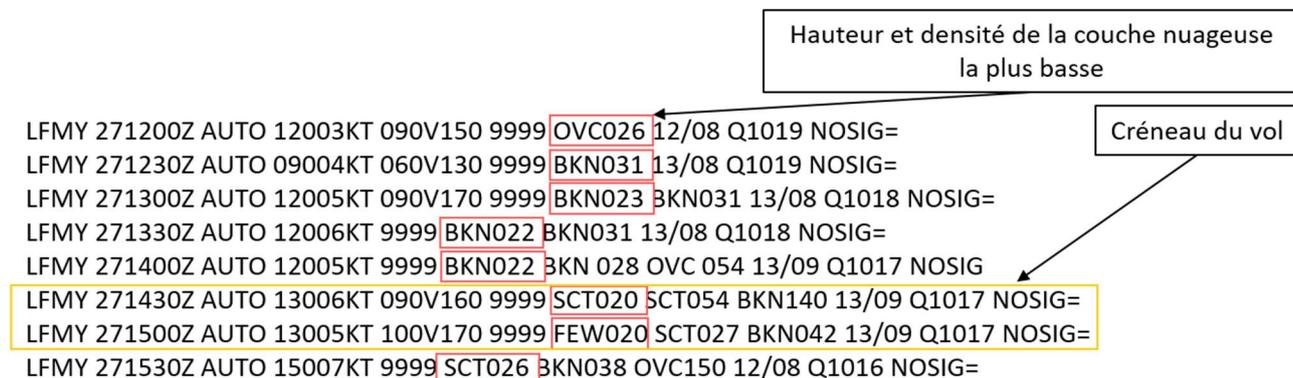
Figure 21 : messages d'observation de la météo de Salon-de-Provence

La présence d'un centre légèrement dépressionnaire en Méditerranée rend les prévisions météorologiques difficiles et potentiellement erronées. Les conditions réellement rencontrées l'après-midi ne correspondent pas à celles annoncées aux pilotes le matin lors du briefing. Le décollage du planeur correspond au moment où la couche nuageuse inférieure est la plus basse et où les cumulus s'épaississent. Les messages d'observation, souvent émis par un automate, ne sont pas toujours représentatifs de la réalité.

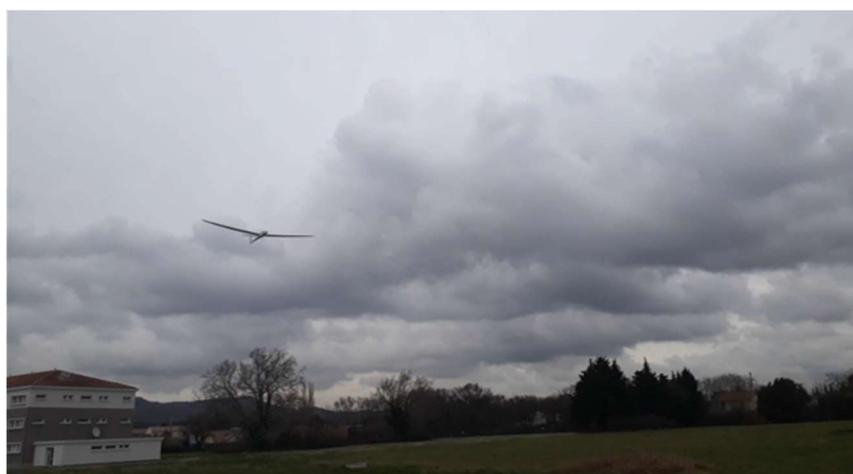
Entre 15h et 16h, la base des stratocumulus les plus bas baisse légèrement. À 16h, les nombreux nuages bas commencent à se dissiper et les nuages élevés de type cumulus sont denses. Ils ont tendance à se développer.

Figure 22 : couche nuageuse au-dessus de la base aérienne au moment de l'évènement face au nord-est
