Bureau enquêtes accidents pour la sécurité de l'aéronautique d'État

Rapport d'enquête de sécurité

S-2019-16-A

Date de l'évènement	1 ^{er} décembre 2019
Lieu	Massif de l'Estaque (Bouches-du-Rhône)
Type d'appareil	BK117 « EC 145 - C2 »
Organisme	Direction générale de la sécurité civile et de la gestion des crises

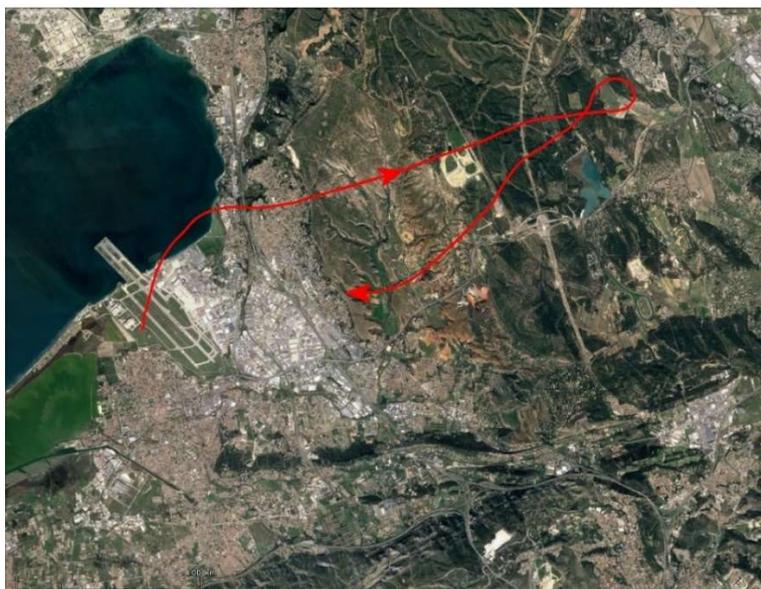
Figure 3: trajectoire de l'hélicoptère (début du vol)

Une trentaine de secondes après le paramétrage, l'alarme des radiosondes sonne, annonçant un rapprochement avec le sol en dessous de l'index de 500 ft réglé avant le décollage. Le MOB le fait remarquer au pilote puis indique qu'il met ses jumelles de vision nocturne (JVN). Contraint par le plafond nuageux bas et le relief qui monte dans cette zone, l'hélicoptère vole en effet proche de cette limite de 500 ft. Environ une minute plus tard, le pilote annonce qu'il va régler l'index des radiosondes plus bas afin d'éviter les alarmes intempestives. Après une brève discussion avec le MOB, le pilote décide de régler son index à 300 ft et le MOB fait de même avec le sien.

Après environ quatre minutes de vol, l'équipage constate que le plafond bas ne leur permettra pas de rejoindre le Luc par l'intérieur des terres en vol à vue. Le pilote annonce alors au contrôleur qu'il fait demi-tour et demande à rejoindre la côte pour effectuer un transit côtier vers le Luc. Le contrôleur lui demande de prendre un cap au 160° en raison de l'arrivée d'un avion de ligne, et qu'il pourra ensuite reprendre un cap au sud après son passage. Le pilote lui répond qu'il va essayer, mais se rend compte au bout d'une vingtaine de secondes que la météo ne lui permet pas de suivre ce cap non plus, et l'annonce au contrôleur. Le contrôleur lui demande alors de mettre le cap sur la tour de contrôle et de se mettre en attente le temps que le vol commercial se pose. Le pilote s'exécute. Pendant cette phase de vol, l'alarme des radiosondes sonne à nouveau, malgré l'index alors réglé à 300 ft.

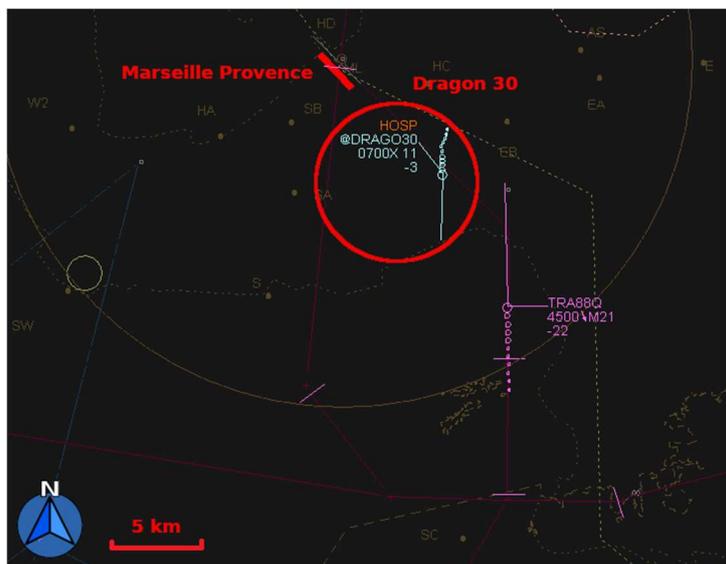
Figure 4 : écran radar du contrôleur au moment où le Dragon 30 heurte la colline de l'Estaque

Le pilote et le MOB aperçoivent le sol. Quelques secondes plus tard, vers 20h47, l'hélicoptère heurte une colline du massif de l'Estaque à environ 115 kt et à une altitude de 740 ft, sur une trajectoire dirigée vers le sud.

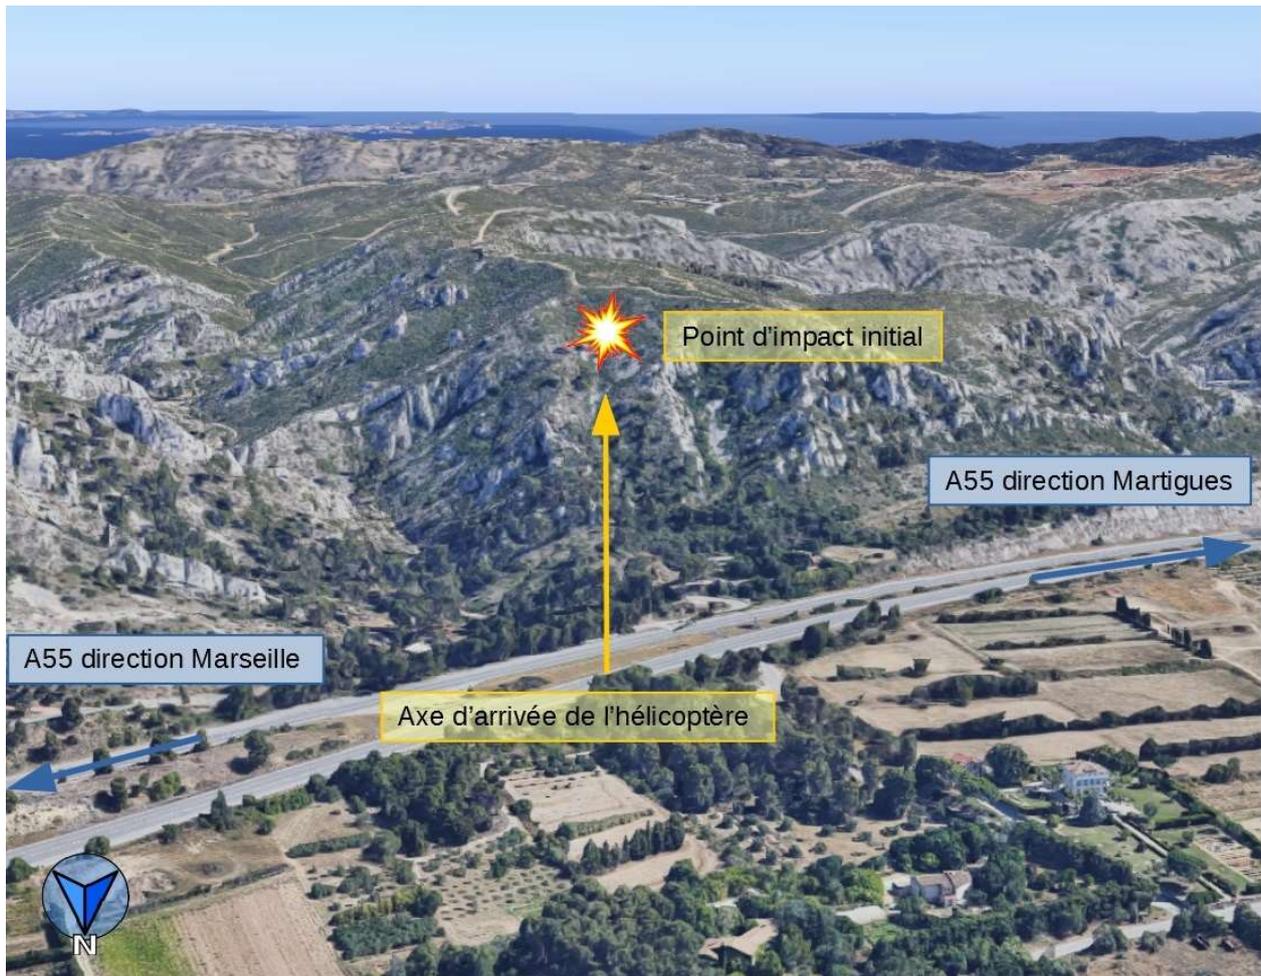
Figure 10 : vue satellite du lieu de l'accident

Le point d'impact initial se trouve dans la pente à une altitude de 740 ft. À cet endroit, la végétation a disparu, et la terre est imbibée de carburant. Des débris appartenant à la partie avant et inférieure de la cellule y ont été retrouvés, dont les patins. À droite de cette zone, on trouve de profondes marques dans la terre, visiblement causées par le rotor principal.

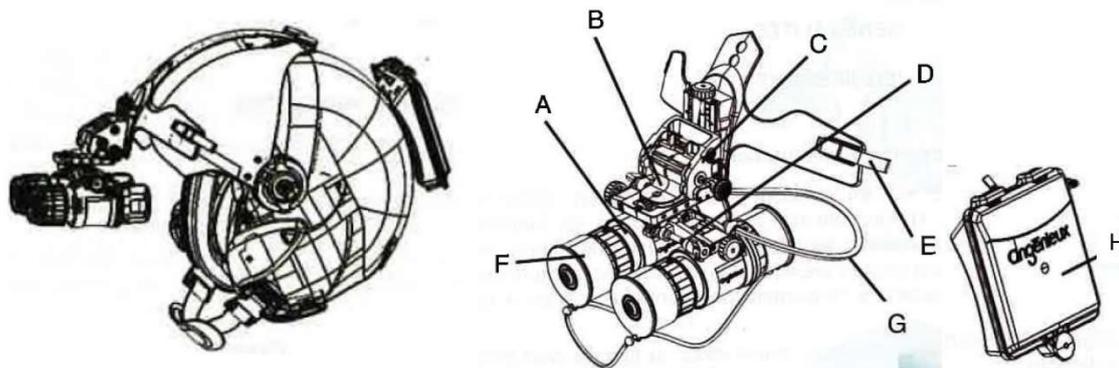
Figure 21 : vue des JVN, de leur support et alimentation

Des débris des deux paires de JVN ont été retrouvés sur le site de l'accident. Les deux paires de tubes intensificateurs de lumière et les boîtiers d'alimentation sont manquants.

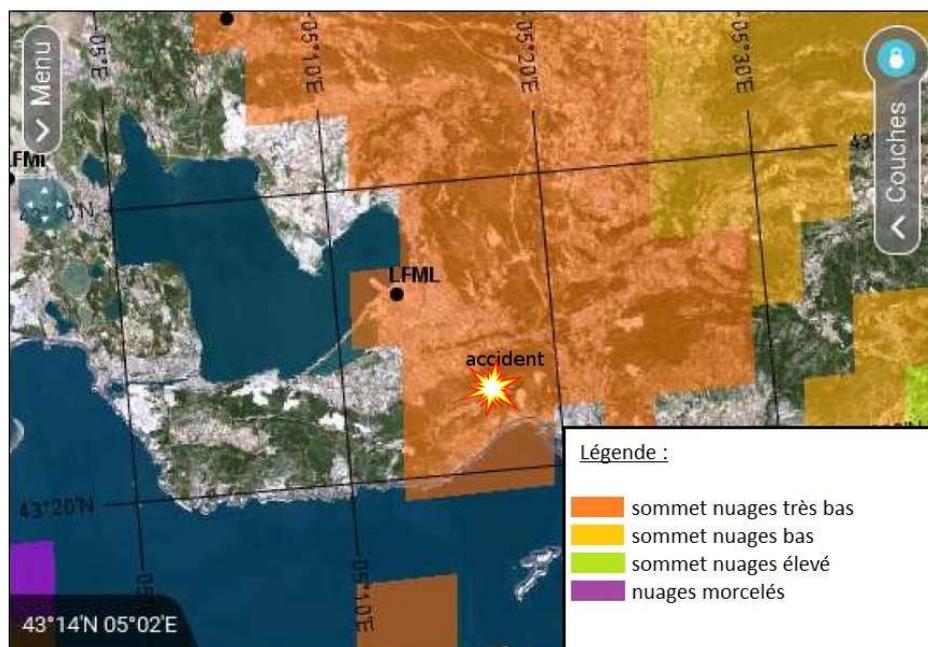
Figure 23 : représentation de la nébulosité observée à 20h30 par le satellite Météosat seconde génération 4

L'imagerie satellite indique la présence de nuages très bas à Marseille Provence et sur le lieu de l'accident à des horaires proches de l'heure de l'évènement :

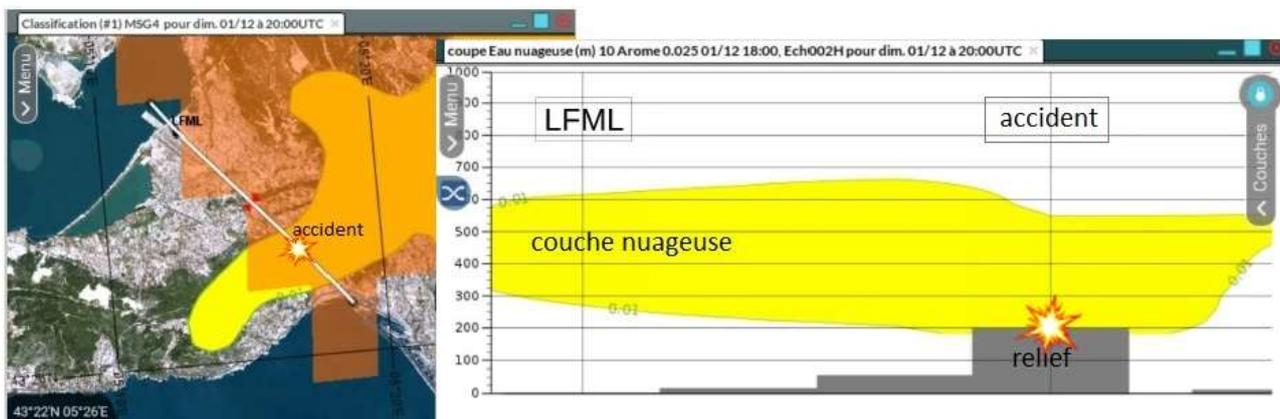
Figure 24 : représentation en coupe de la nébulosité prévue pour 21h00 par le modèle AROME (calcul de 19h00)

Le modèle AROME indique qu'à 21h00 un nuage bas chapeaute le massif de l'Estaque. Ce nuage accroche le sommet de la colline où a eu lieu l'accident :

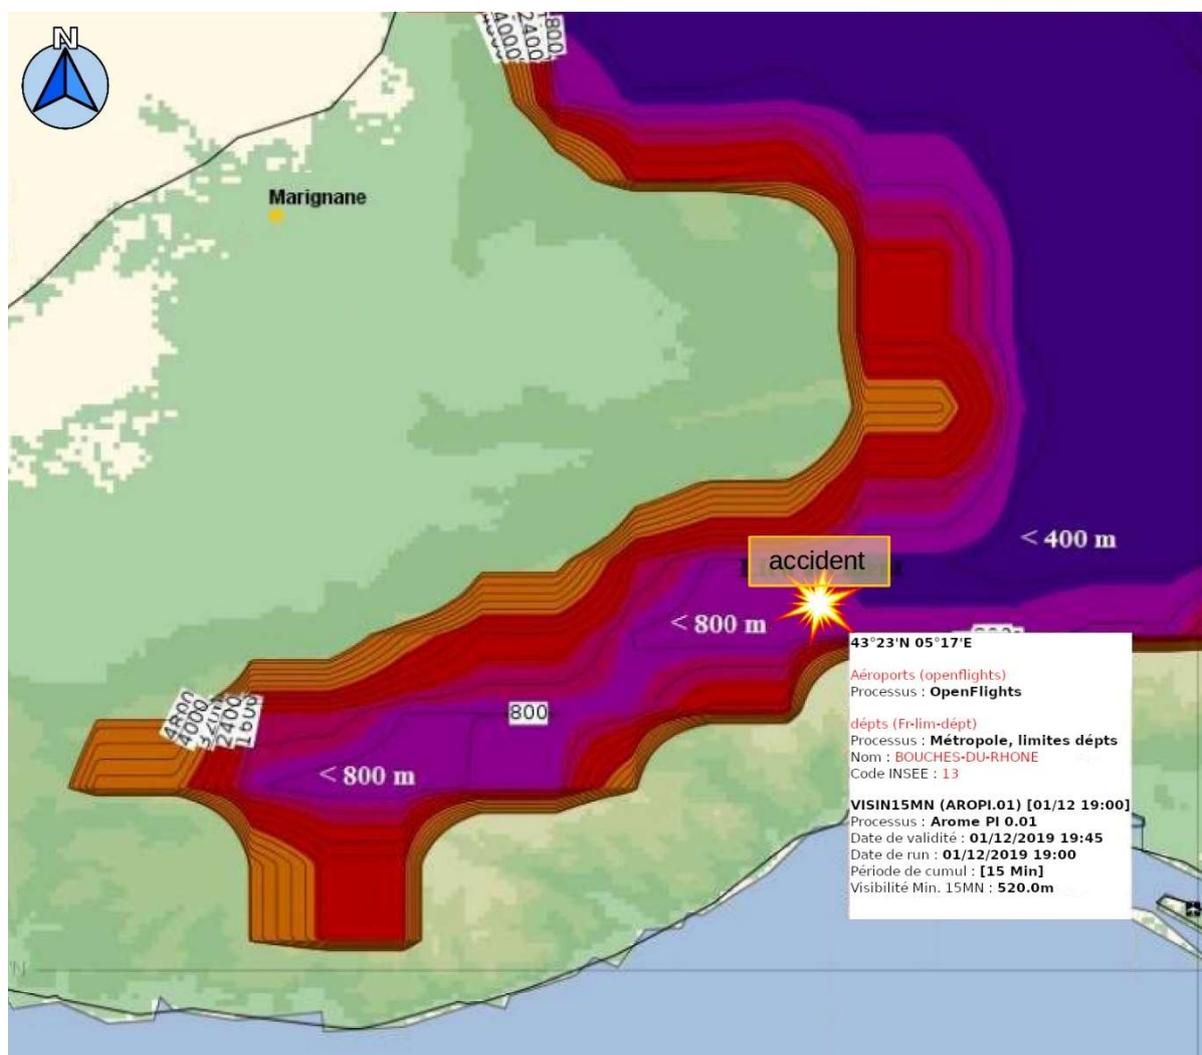
Figure 25 : représentation de la visibilité prévue pour 20h45 par le modèle AROME (calcul de 20h00)

À 20h45, le modèle AROME indique une visibilité horizontale minimale de 520 mètres sur le lieu de l'accident :
