Bureau enquêtes accidents pour la sécurité de l'aéronautique d'État

Rapport d'enquête de sécurité

A-2020-04-A

Date de l'évènement	29 avril 2020
Lieu	Biscarosse (Landes)
Type d'appareil	H-225 M Caracal
Organisme	Armée de l'Air et de l'Espace

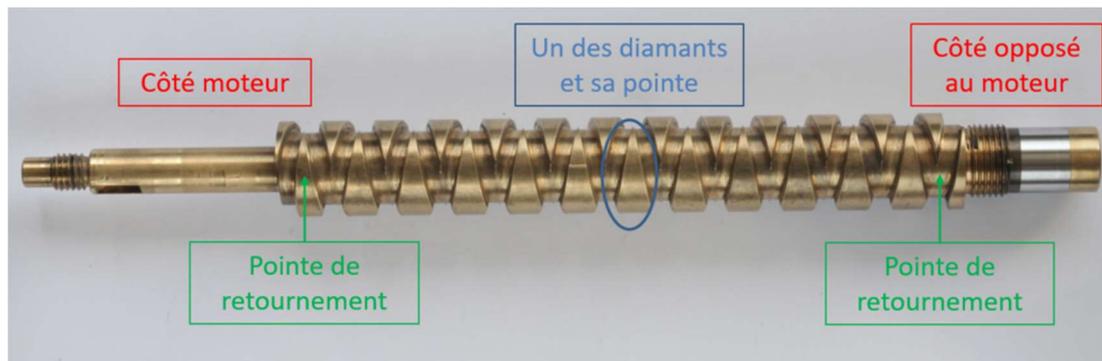
Figure 10 : vis d'enroulement

L'expertise technique a montré que la vis d'enroulement et le doigt de guidage étaient anormalement usés, ce qui a conduit à la désynchronisation du guide câble et du tambour. L'enquête a identifié plusieurs causes possibles de cette usure, décrites dans les deux paragraphes suivants, sans que cela ne soit exhaustif.

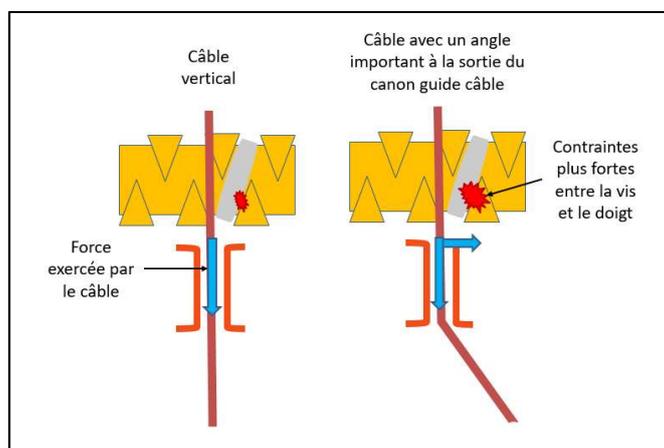
Figure 30 : exemple de contraintes dues à un angle excessif du câble (cas d'un angle dans l'axe de la vis d'enroulement)

Au-delà de 20°, la résultante horizontale de la tension créée par le câble sur le guide câble est susceptible de décaler légèrement sa position par rapport à la vis d'enroulement. Cela peut alors accroître les contraintes sur les surfaces de contact entre la vis d'enroulement et le doigt de guidage. Ces contraintes peuvent contribuer à une usure prématurée de ces deux éléments.

Une utilisation du treuil avec un angle du câble à la sortie du canon guide câble supérieur à 20° peut contribuer à une usure prématurée de la vis d'enroulement et du doigt de guidage. Cette limitation n'est pas reprise dans les documentations du constructeur et de l'exploitant.

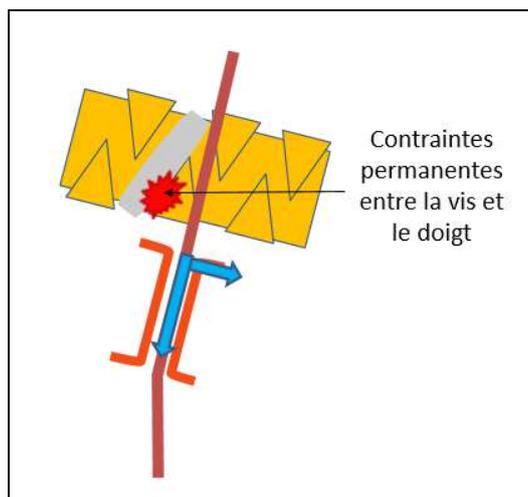
Figure 31 : schéma des contraintes dues à l'assiette (exagérée sur la figure) en stationnaire

Cet angle crée une contrainte permanente vers l'arrière sur les surfaces de contact entre les diamants de la vis d'enroulement et le doigt de guidage. Les surfaces diamants sollicitées dans ce cas-là correspondent à celles présentant des surplus de matière détectés au cours de l'expertise (cf. § 2.1.5.5).

Lors de la phase de certification, Goodrich a testé la durée de vie des éléments de ses treuils en réalisant de nombreux cycles sur des treuils au banc d'essais. Mais ces cycles ont été principalement réalisés avec un angle de sortie du câble nul. Une partie seulement des cycles a été réalisée avec un angle faible. L'influence sur la durée de vie des éléments d'un angle permanent bien que faible n'a donc pas été testée.
