Bureau enquêtes accidents pour la sécurité de l'aéronautique d'État

Rapport d'enquête de sécurité

T-2019-14-I

Date de l'évènement	14 novembre 2019
Lieu	Lacamoire (Pyrénées-Atlantiques)
Type d'appareil	EC 120 B - NHE Calliope
Organisme	Armée de Terre

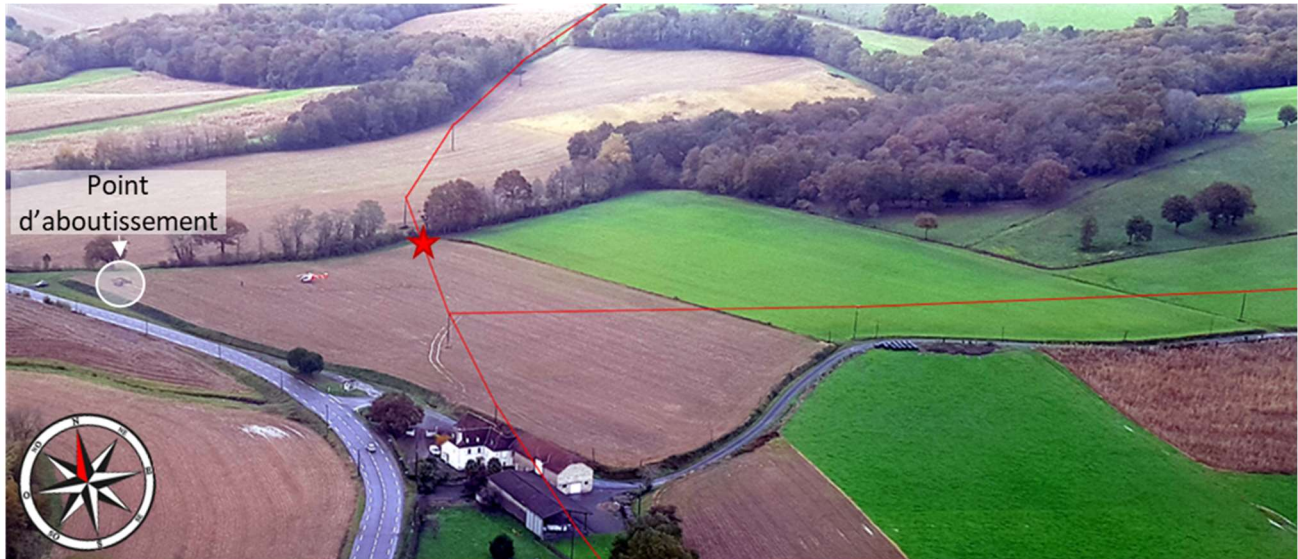
Figure 5 : représentation de la zone

La ligne nord-sud est la ligne principale. Elle a une dérivation en direction de l'est à partir du poteau central. La distance entre deux brins est d'environ un mètre au point de rupture.

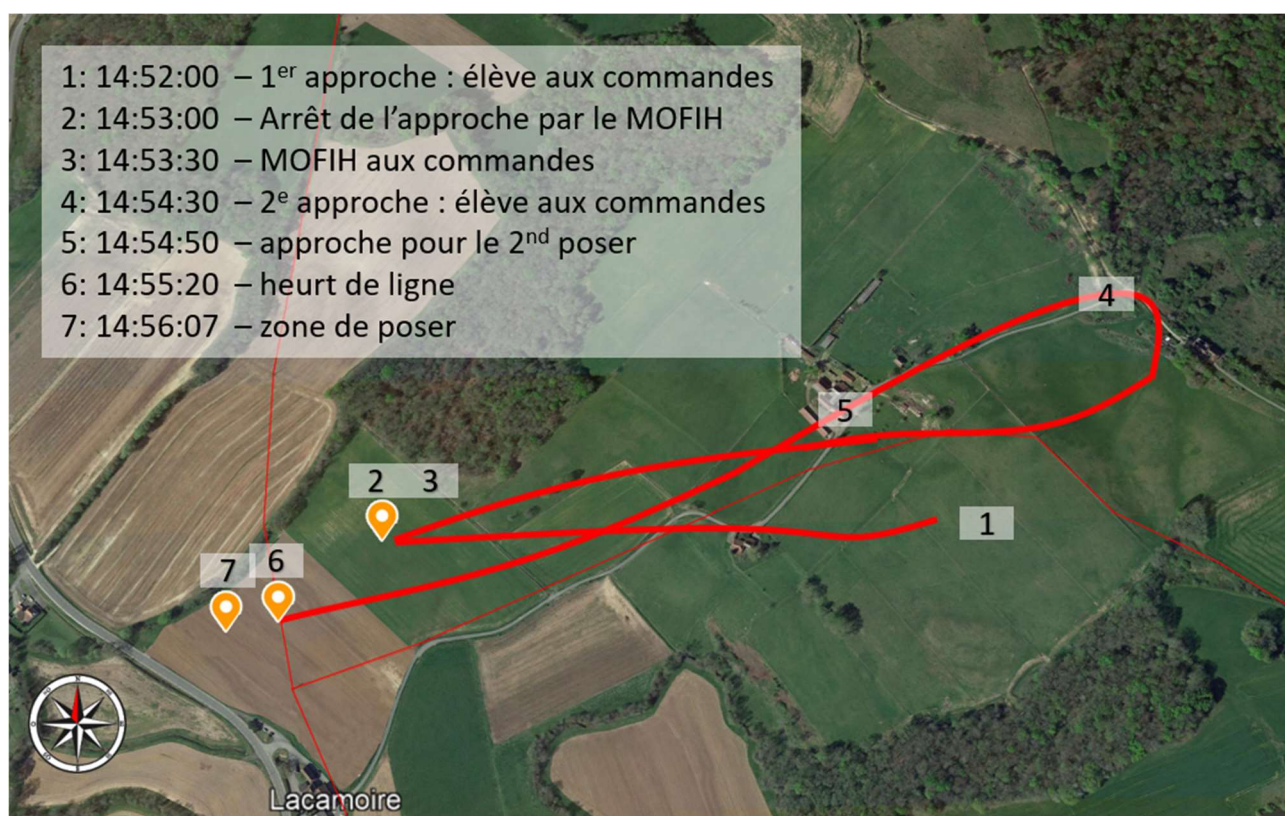
Figure 6 : trajectoire reconstituée

L'EC 120 n'est pas équipé d'enregistreur de vol durci¹² aux accidents. Seules les données de l'UMS ont permis de reconstituer la trajectoire finale de l'hélicoptère de façon approximative. Bien que l'aéronef dispose d'équipement de positionnement satellite, ces données ne sont pas enregistrées dans la mémoire du système.

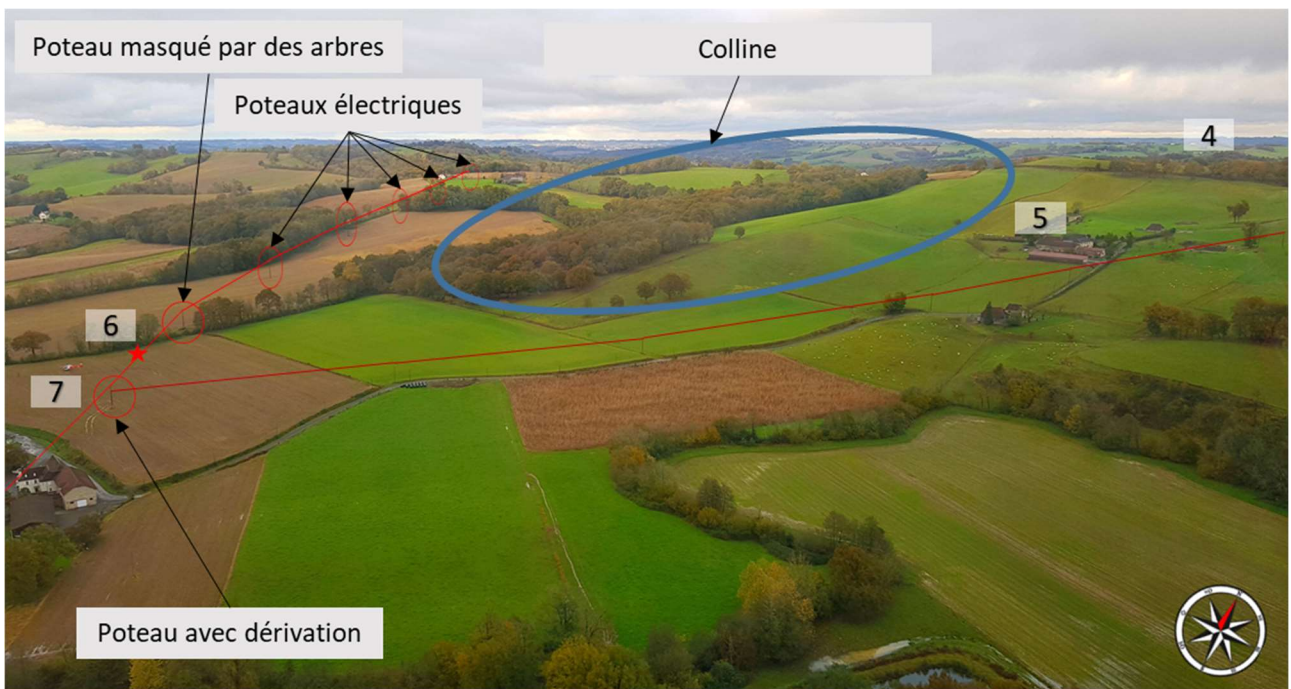
Figure 8 : visualisation de la trajectoire finale

Un vol de reconstitution a été réalisé à bord d'un EC 120 de l'école. Ce vol a été effectué le lendemain de l'incident à la même heure et dans des conditions météorologiques comparables. La trajectoire reproduite passe par les repères 4, 5 et 6 représentés sur la figure ci-dessous, repris de la figure 6. Sur cette photo panoramique, les lignes électriques sont redessinées en rouge. Durant tout ce parcours, les poteaux de la ligne électrique principale sont masqués par une colline et par un bosquet d'arbres pour le premier. Seul le poteau avec la dérivation, planté au milieu du champ, est perceptible durant la phase finale d'approche.

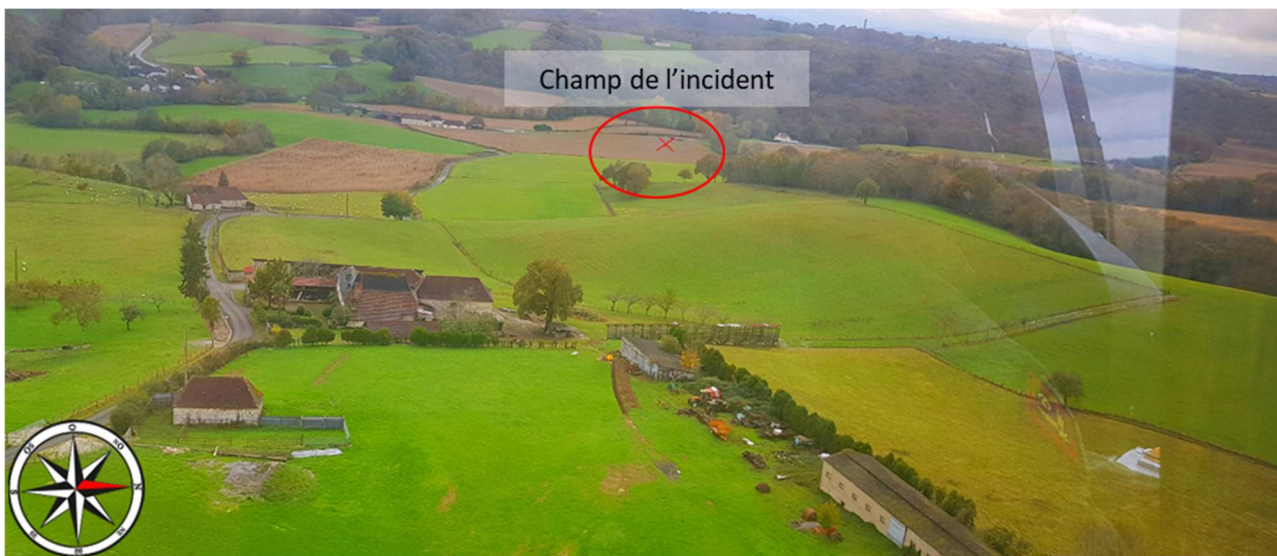
Figure 9 : projection de la très courte finale d'approche

En phase finale d'approche, à moins de 50 mètres de distance, la ligne trois brins reste encore difficile à distinguer de l'arrière-plan constitué par le champ. Les sillons de ce dernier sont parallèles aux câbles et le sol de couleur marron offre peu de contraste avec la ligne électrique qui s'y confond facilement.
